## Studiu de Caz

# Rulmentul de viteză redusă al unui motor de cuptor

## - Detectarea defecțiunii folosind tehnologia ultrasunet -

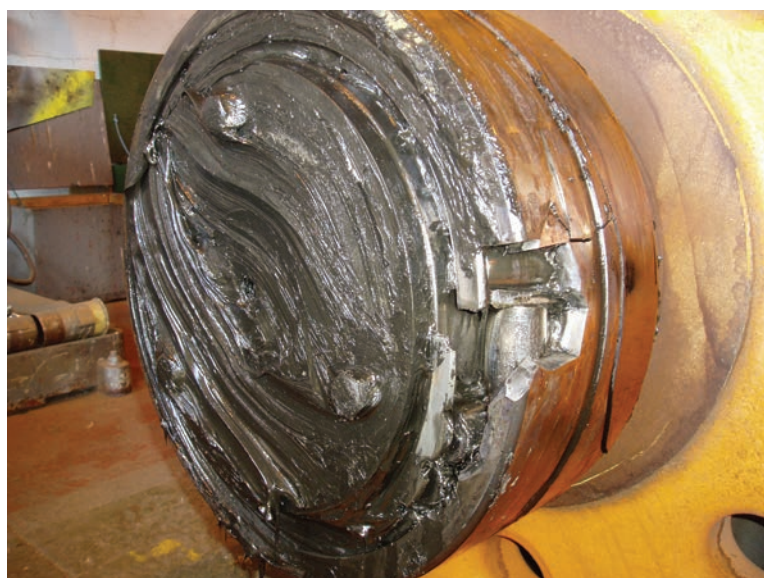
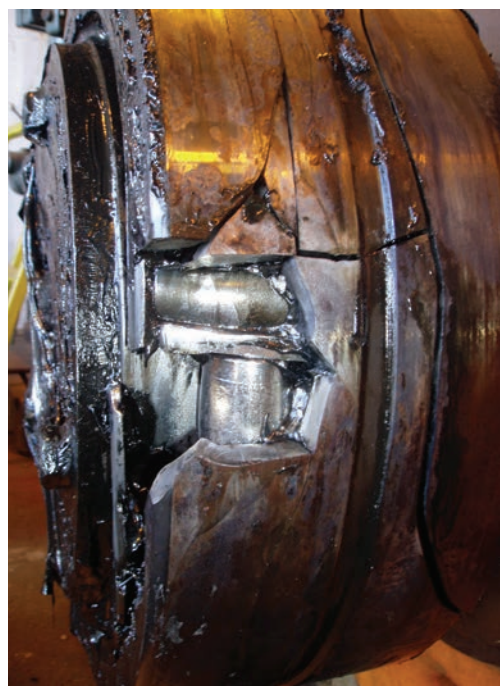
Un instrument cu ultrasunete a fost folosit pentru a inspecta toate lagărele - aproape toate au prezentat un sunet lin și neted și o citire de 0dB, cu excepția unuia. La unul dintre rulmenții din acest set, instrumentul cu ultrasunete a afișat 2dB în loc de 0. De asemenea, sunetul auzit în căști era diferit: nu era neted ca la ceilalți rulmenți și prezenta un zgomot repetitiv de „bătaie”. Aceasta a dat inspectorului o indicație că s-ar putea să fie ceva în neregulă cu acest rulment.

După rezultatele inspecției cu ultrasunete, a fost prelevat un eșantion de lubrifiant pentru a confirma dacă există vreă deteriorare a rulmentului - caz în care proba de lubrifiant ar prezenta contaminare cu metal. Rezultatele analizei de lubrifiant au arătat într-adevăr prezența particulelor de metal, confirmând deteriorarea așa cum a fost indicat de instrumentul cu ultrasunete.

Următorul pas firesc a fost programarea unei opriri pentru a înlocui rulmentul, care se afla într-o stare foarte proastă, așa cum se poate vedea în imagini. O parte din cursa exterioră s-a desprins pe măsură ce a fost deschisă. S-a observat, de asemenea, că una dintre role se deplasase 90 de grade. Carcasa fusese și ea total deteriorată.
