# Evitarea perioadelor de nefuncționare neplanificate: monitorizarea online a rulmenților critici

## Echipament critic: dispozitivul de albire dintr-o fabrică de celuloză și hârtie

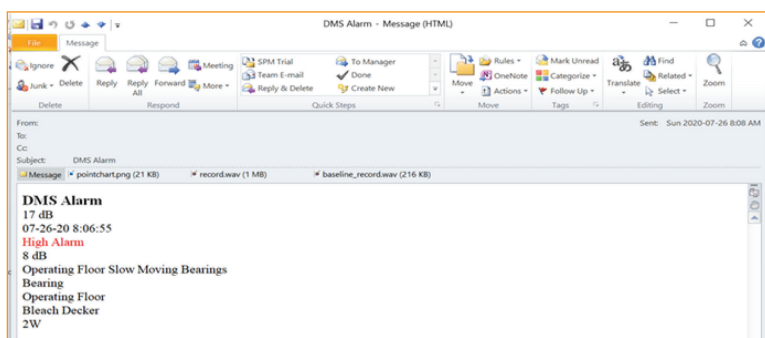
Acest lucru, desigur, a făcut ca sistemul să alerteze imediat echipa de întreținere. 4Cast a fost configurat pentru a considera că orice citire de peste 8 dB pe acest rulment este o alarmă de nivel ridicat și, prin urmare, următoarea alertă a fost trimisă de la DMS, software-ul UE Systems în care sunt stocate toate datele de la 4Cast:

Putem vedea foarte clar de ce a fost declanșată alarma: 4Cast a primit o citire de 17 dB de la un rulment în care pragul pentru o alarmă ridicată era setat la 8 dB. Mesajul de avertizare conține, de asemenea, informații utile cu privire la utilaj (rulment de punte cu mișcare lentă; dispozitiv de albire) și, bineînțeles, un marcaj de timp al momentului în care a fost efectuată citirea.

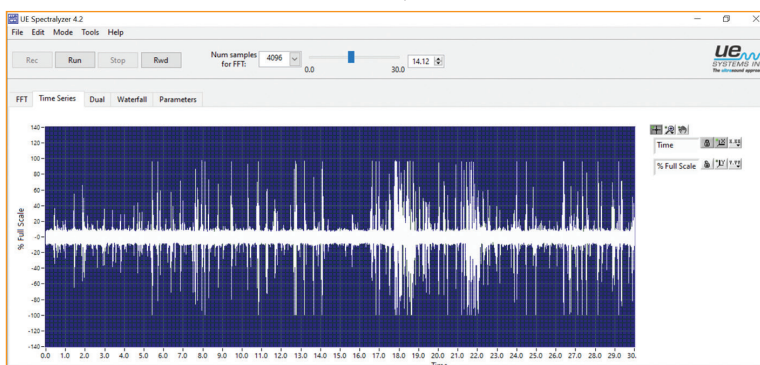
Atunci când se atinge un nivel de alarmă, 4Cast va face, de asemenea, o înregistrare a sunetului de pe rulment pentru o analiză ulterioară. Acest lucru este deosebit de util în cazul rulmenților cu viteză mică, unde spectrul de sunet ne poate spune multe despre ceea ce se întâmplă cu echipamentul. În acest caz, chiar dacă aparent utilajul funcționa conform așteptărilor, spectrul fișierelor de sunet a arătat o situație foarte diferită.

Valorile ridicate prezentate în acest exemplu sonor indică în mod clar o problemă cu rulmentul. De asemenea, atunci când reproducem fișierul sonor, putem auzi foarte clar zgomotele de impact. Defecțiunea a fost și mai evidentă atunci când fișierul de sunet a fost comparat cu o înregistrare de sunet de la unul dintre ceilalți rulmenți.

Următorul pas al echipei de întreținere a fost programarea înlocuirii acestui rulment, fără a întrerupe producția. Atunci când a fost demontat rulmentul, deteriorarea era vizibilă în mod clar.

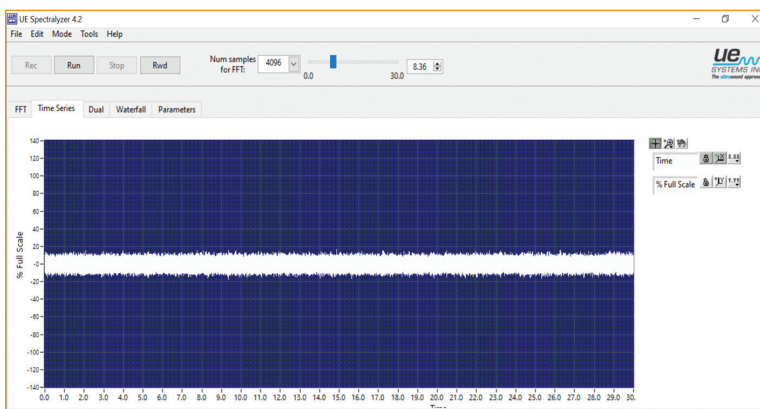
Diferențele se văd foarte clar. În acest caz, înregistrarea sună liniar și pare uniformă și nu vedem deloc culmi de amplitudine. Așadar, acesta ar fi un exemplu al modului în care ar trebui să arate spectrul sonor al unui rulment bun.

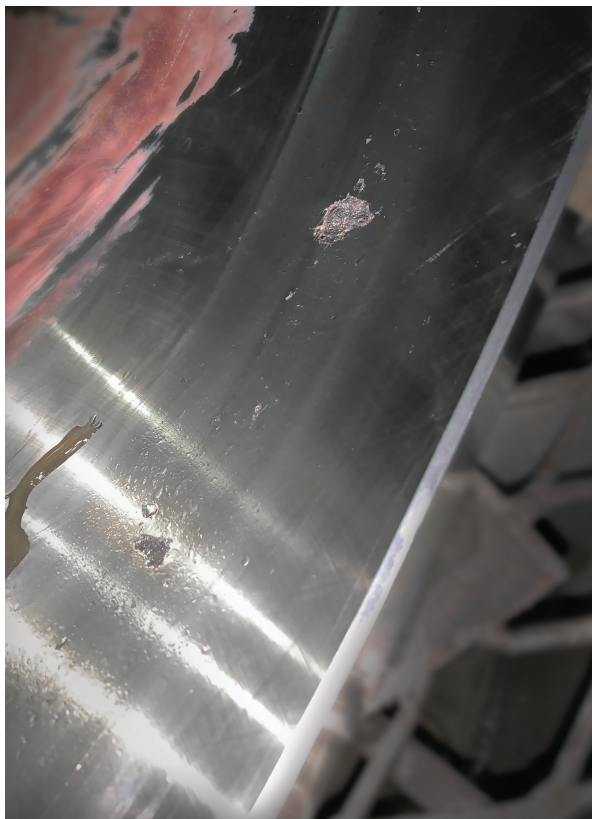
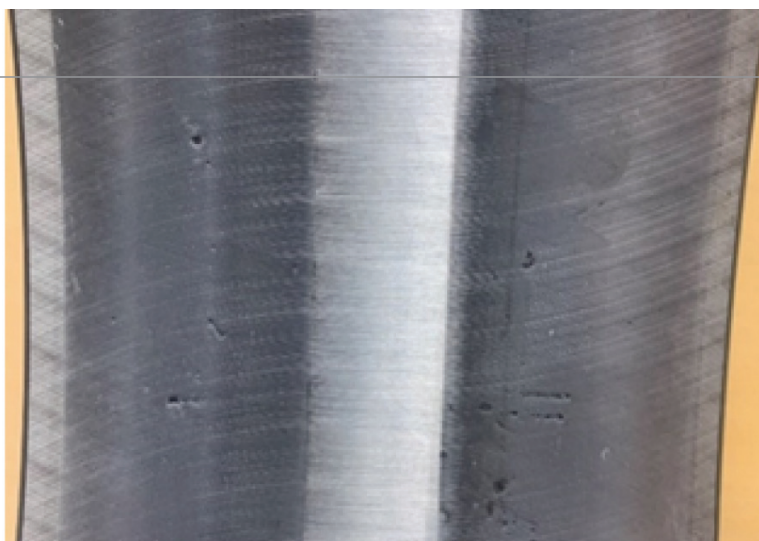
Semnele impactului sunt evidente. De asemenea, în arbore au fost găsite fragmente de metal, iar

- pe calea de rulare exterioară au fost găsite scorjiri, cu unele înțepături și o ușoară abraziune.

Prin detectarea problemei într-un stadiu incipient, echipa de întreținere a fost în măsură să înlocuiască rulmentul în timpul perioadelor de nefuncționare planificate și fără a perturba procesul de producție. Ne putem imagina consecințele situației în care problema nu ar fi fost detectată în acest stadiu, iar rulmentul ar fi continuat să funcționeze: fragmentele de metal ar fi afectat cu siguranță arborele motorului, care ar fi trebuit înlocuit și el, iar instalația ar fi trebuit să fie supusă unei perioade de nefuncționare neplanificate. Într-o astfel de situație, ne-am putea confrunta cu o pierdere de aproximativ 250 000 GBP. Prin utilizarea tehnologiei adecvate, cu procedurile de întreținere adecvate, echipa a reușit să identifice și să rezolve problema înainte ca aceasta să devină o problemă majoră. Acest studiu de caz arată cât de importantă poate fi tehnologia cu ultrasunete, în special atunci când este utilizată în senzori conectați la rețea pentru a oferi soluții de monitorizare permanentă cu adevărat online.
