RAPPORT D'AUDIT
MAINTENANCE PREVENTIVE ULTRASONORE

Date
02 Août 2018

Objet
PRESTATION TECHNOLOGIE UE Systems

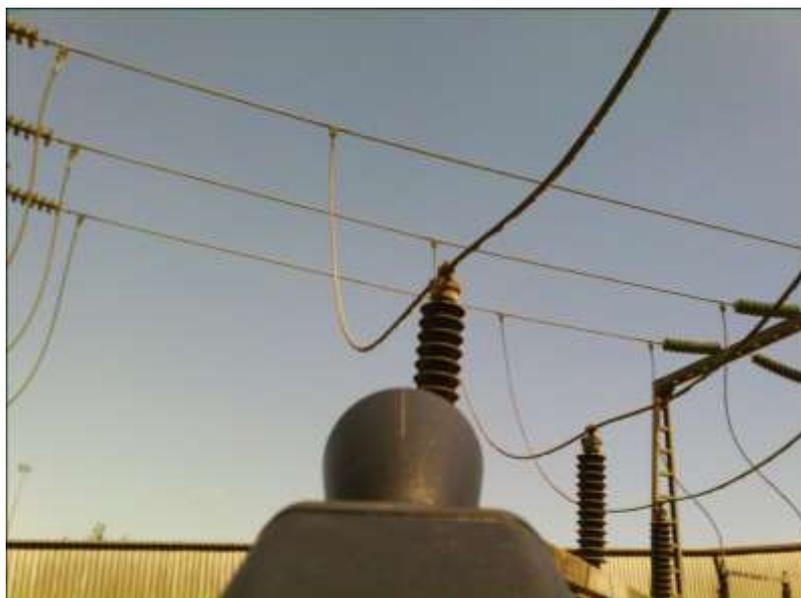
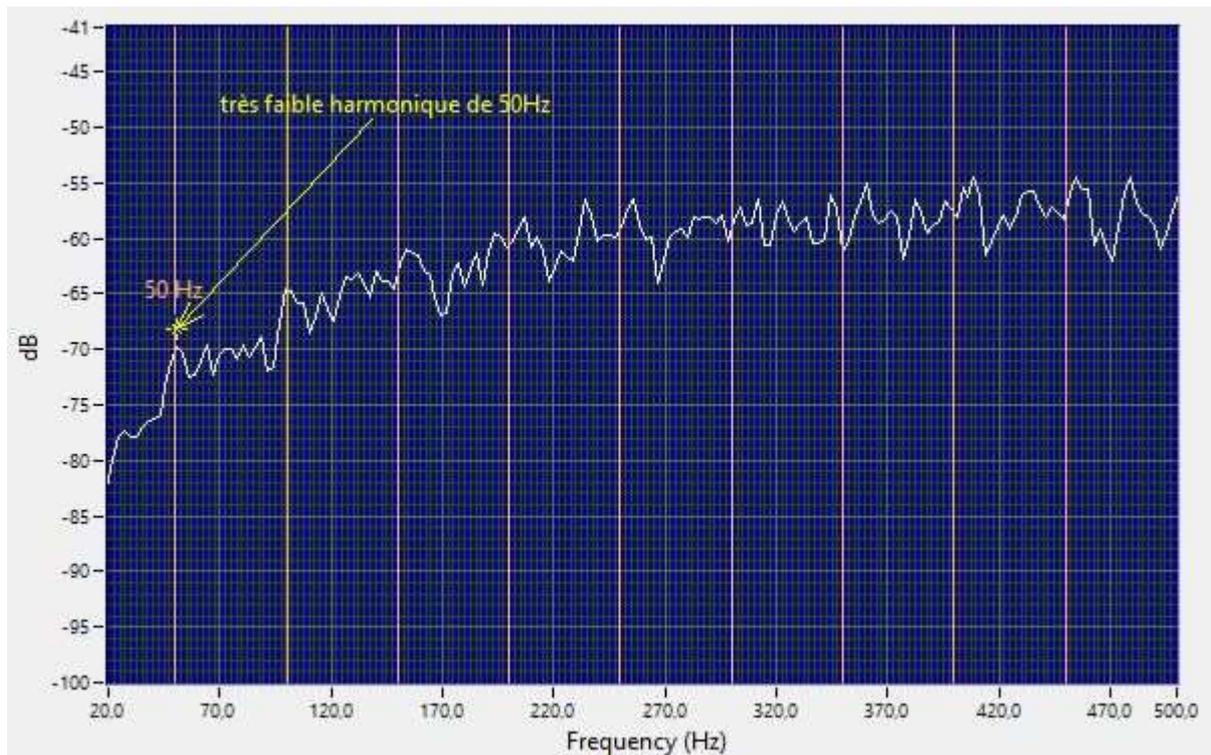
Enregistrement N°1

Défaut détecté au niveau de la connexion aux isolateurs sur le câble de jonction de la ligne 90Kv sur la phase 8.

L'écoute ultrasonore à l'aide de l'Ultraprobe UP15.000 et la visualisation du spectre ci-dessus montrent un défaut correspondant à de la décharge partielle.

Intensité Ultrasonore mesurée : 0 dB

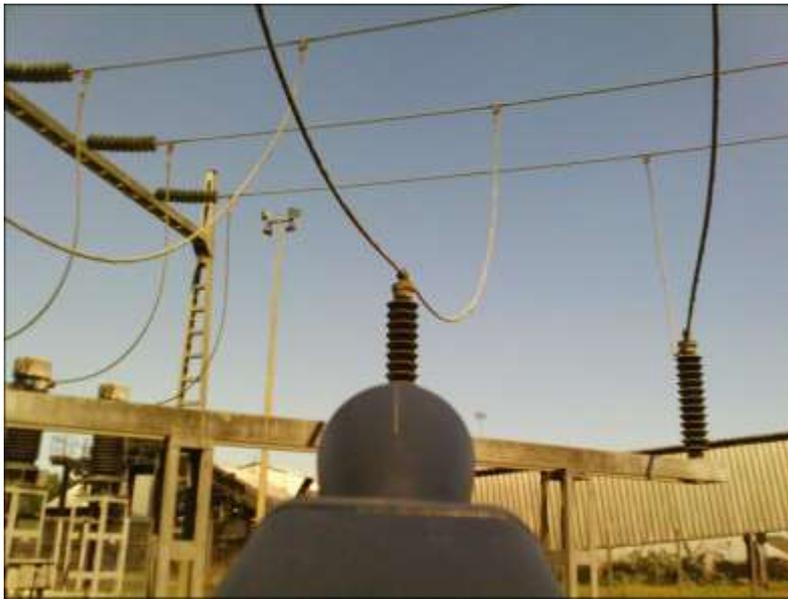
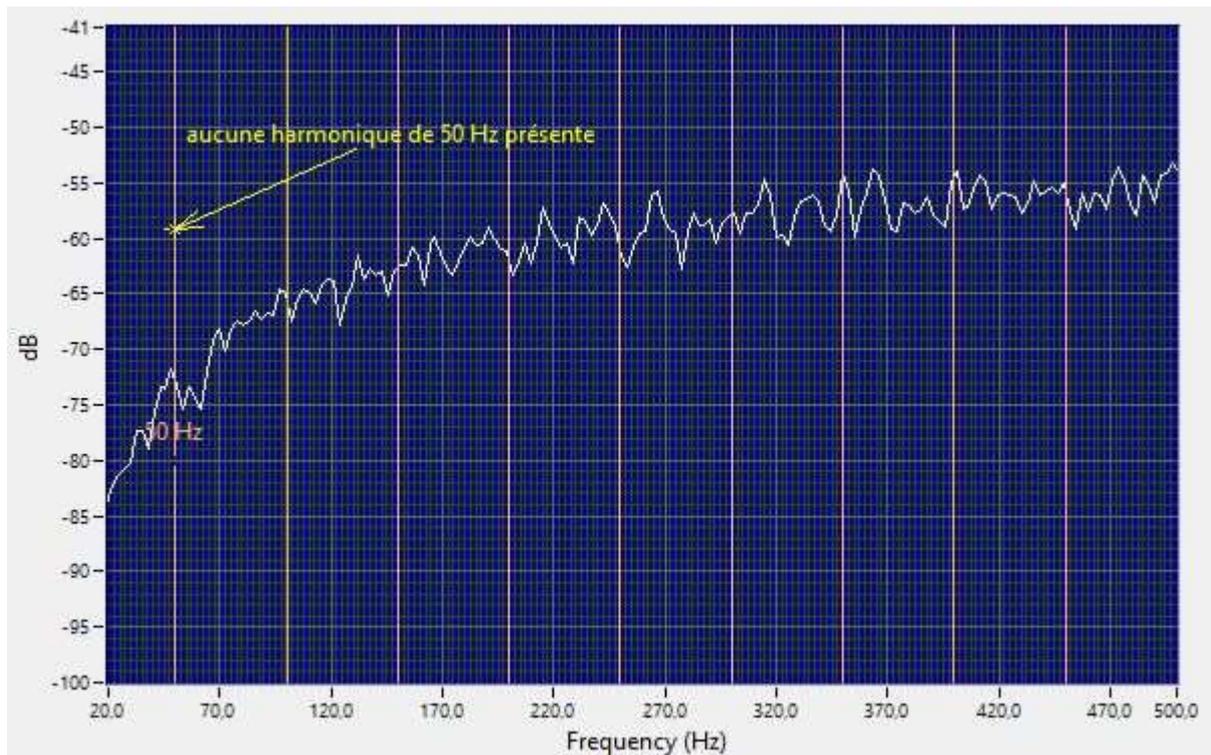
Enregistrement N°2

Défaut détecté au niveau de la connexion aux isolateurs sur le câble de jonction de la ligne 90Kv sur la phase 4.

L'écoute ultrasonore à l'aide de l'Ultraprobe UP15.000 et la visualisation du spectre ci-dessus montrent un défaut correspondant à de la décharge partielle.

Intensité Ultrasonore mesurée : 0 dB

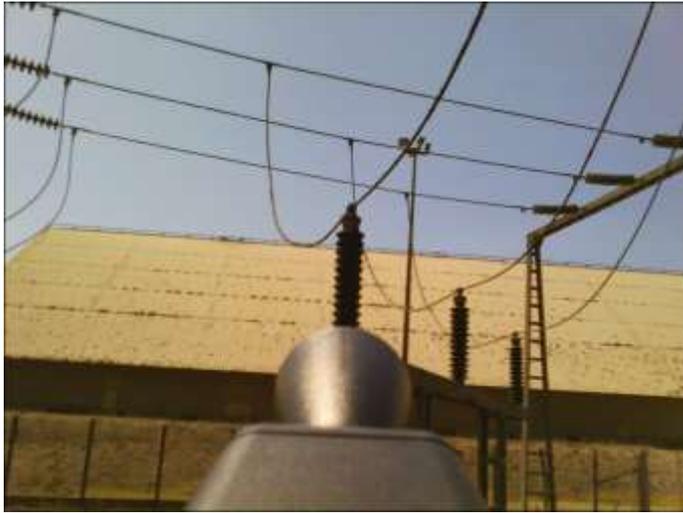
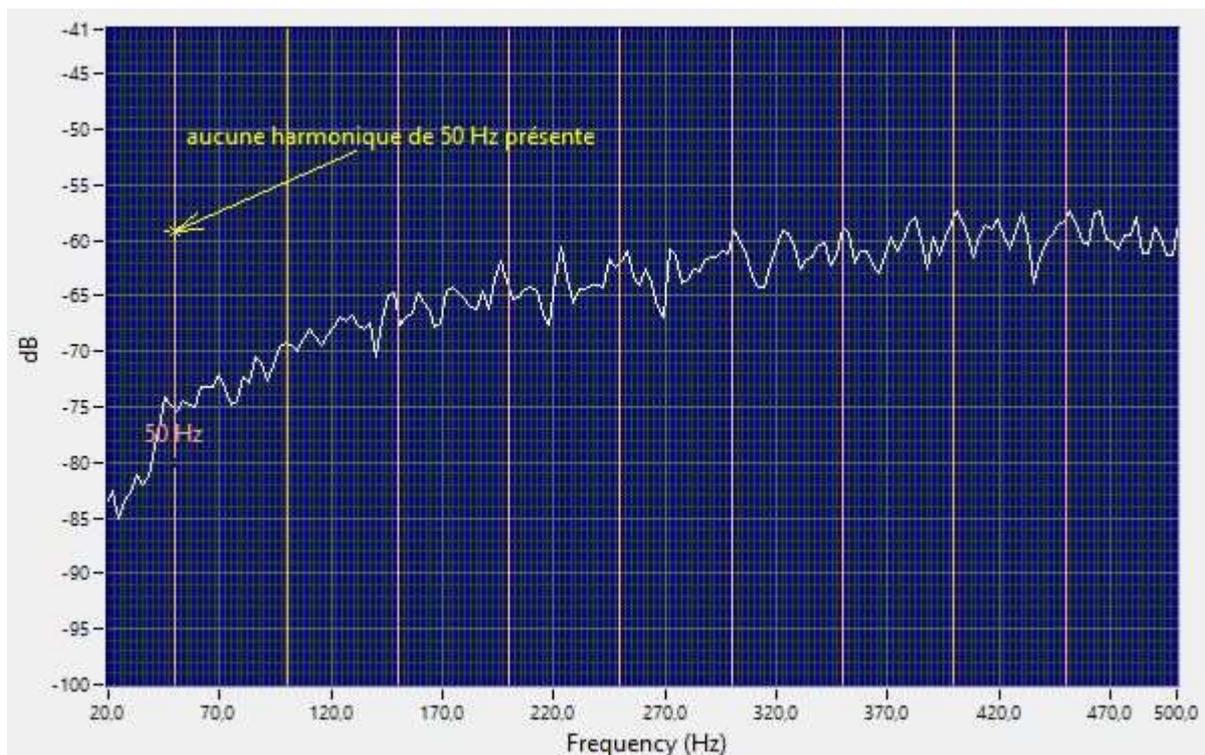
Enregistrement N°3

Défaut détecté au niveau de la connexion aux isolateurs sur le câble de jonction de la ligne 90Kv sur la phase 0.

L'écoute ultrasonore à l'aide de l'Ultraprobe UP15.000 et la visualisation du spectre ci-dessus montrent un défaut correspondant à de la décharge partielle.

Intensité Ultrasonore mesurée : 0 dB

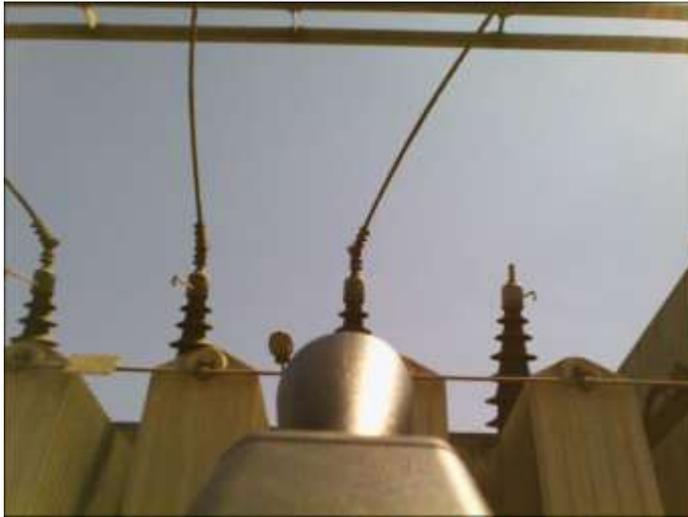
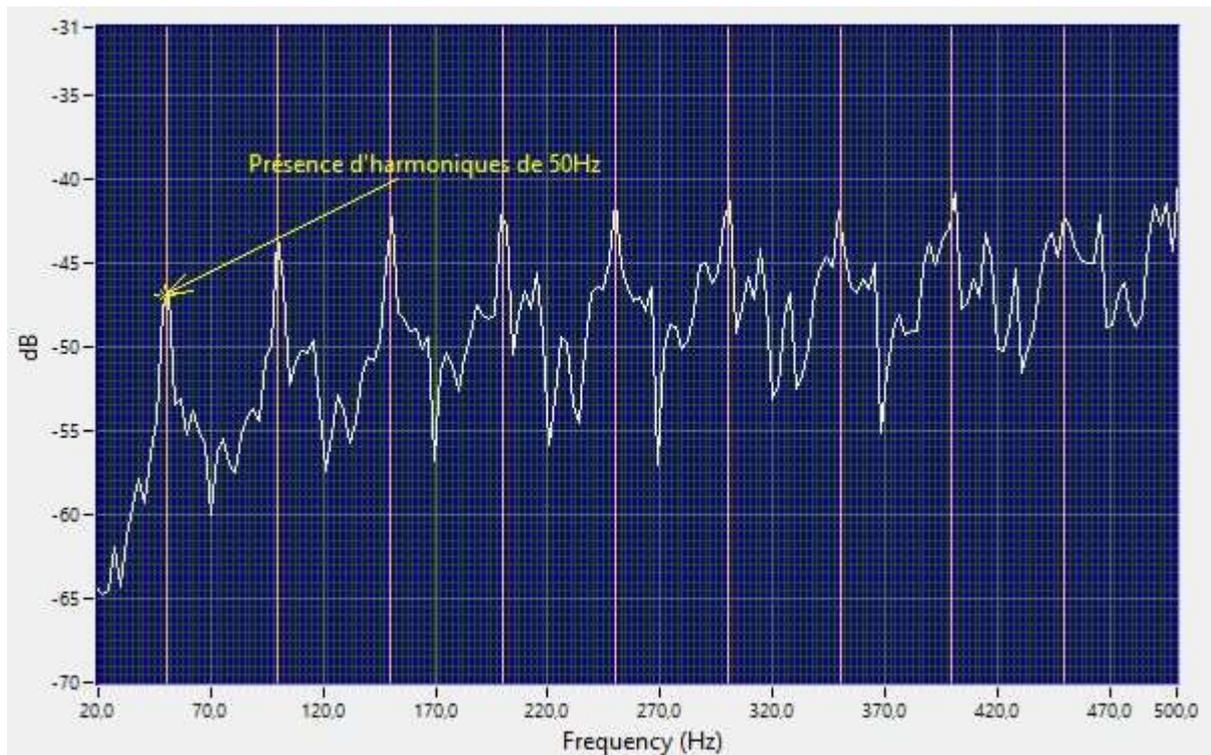
Enregistrement N°4

Défaut détecté au niveau de la connexion aux isolateurs sur le câble de jonction de la ligne 90Kv sur la phase 8.

L'écoute ultrasonore à l'aide de l'Ultraprobe UP15.000 et la visualisation du spectre ci-dessus montrent un défaut correspondant à un effet Corona ainsi qu'un élément en vibration (défaut de serrage...).

Intensité Ultrasonore mesurée : 18 dB

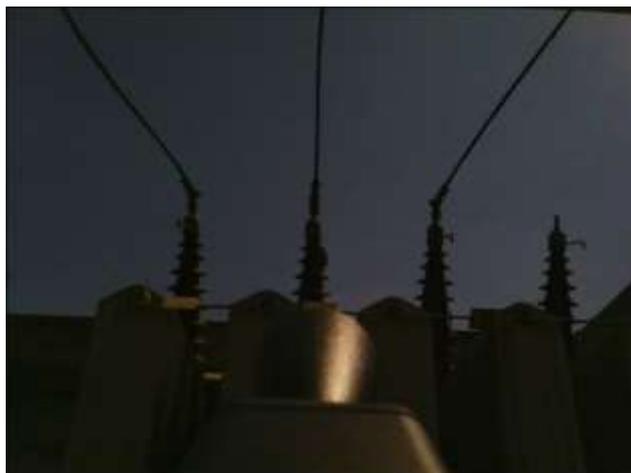
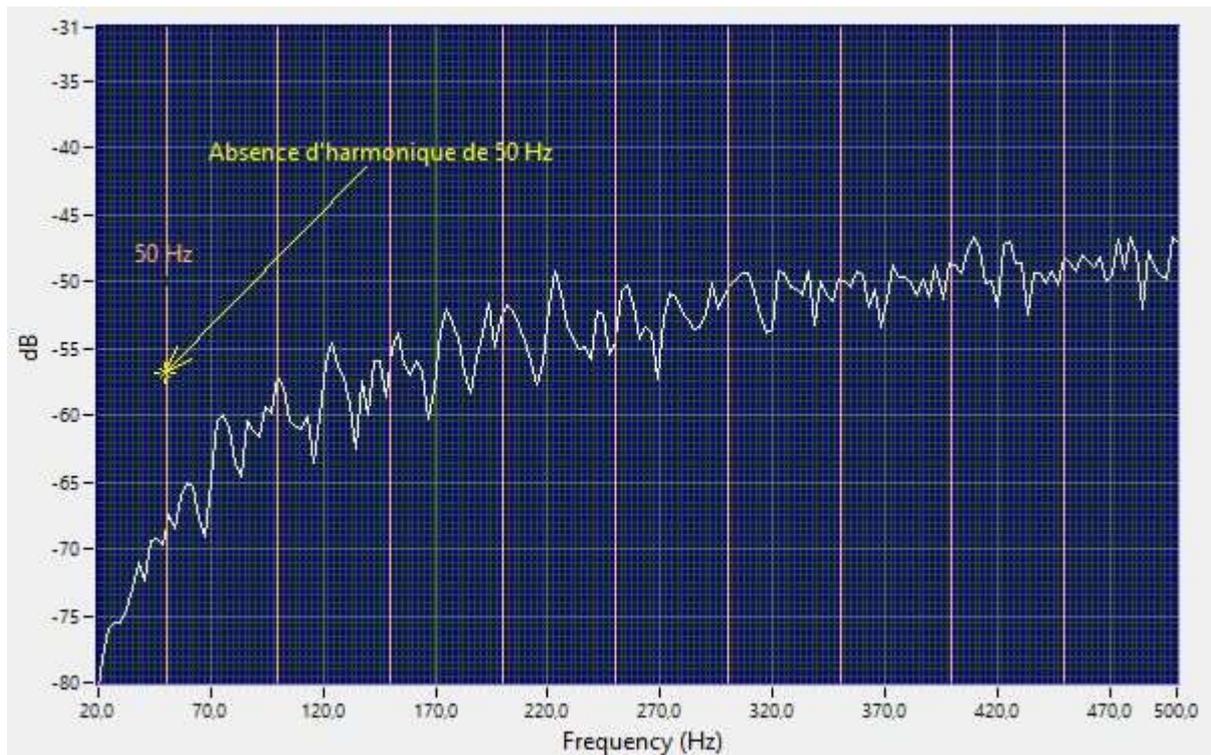
Enregistrement N°5

Défaut détecté au niveau de la connexion aux isolateurs sur le câble de jonction de la ligne 90Kv sur la phase 8.

L'écoute ultrasonore à l'aide de l'Ultraprobe UP15.000 et la visualisation du spectre ci-dessus montrent un défaut correspondant à de la décharge partielle légère.

Intensité Ultrasonore mesurée : 13 dB

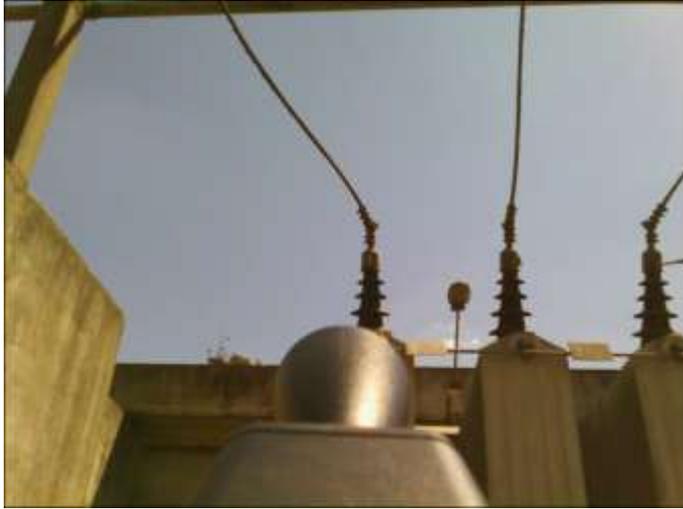
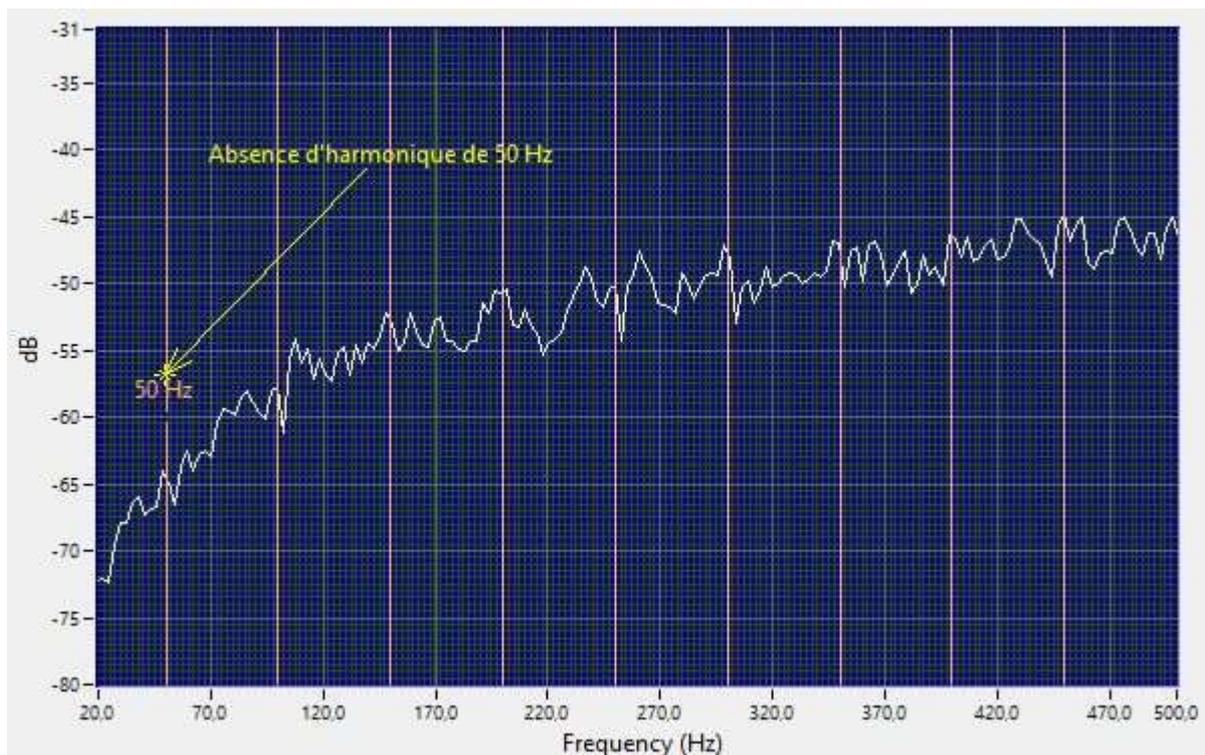
Enregistrement N°6

Défaut détecté au niveau de la connexion aux isolateurs sur le câble de jonction de la ligne 90Kv sur la phase 8.

L'écoute ultrasonore à l'aide de l'Ultraprobe UP15.000 et la visualisation du spectre ci-dessus montrent un défaut correspondant à de la décharge partielle.

Intensité Ultrasonore mesurée : 5 dB

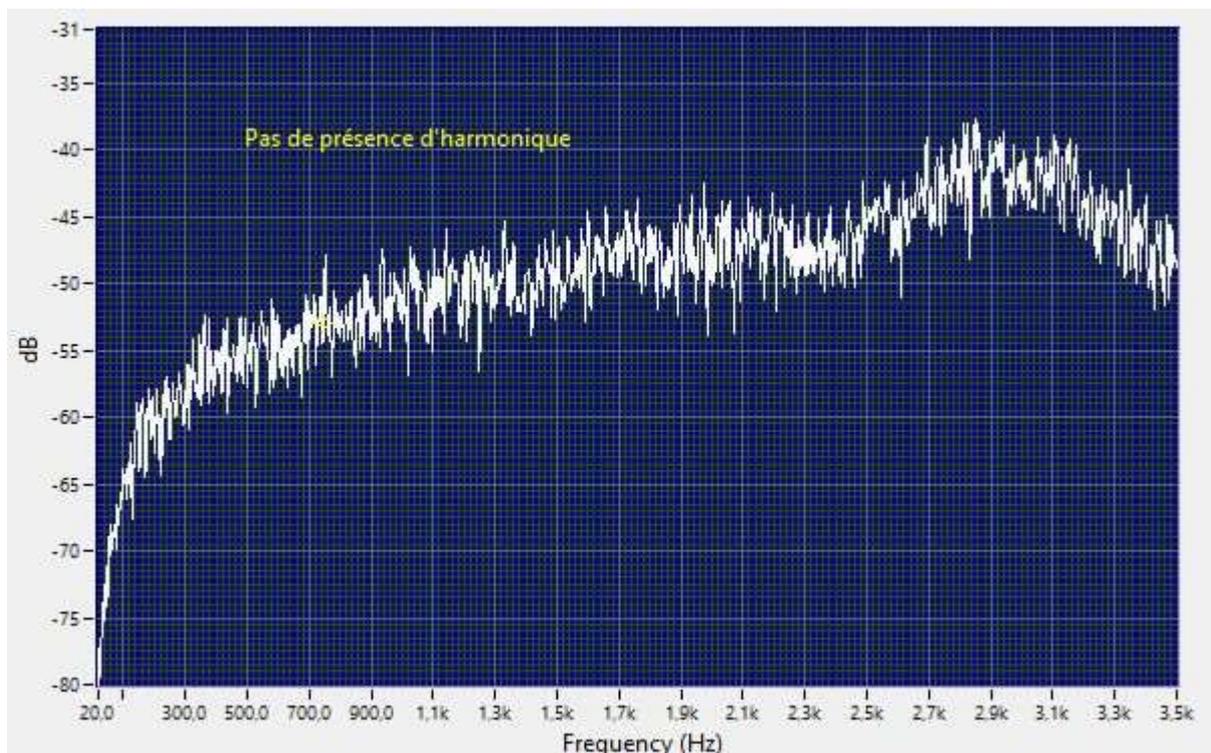
Enregistrement N°1

Écoute du roulement coté réducteur 605 PV côté Moteur.
Les arbres MV1 et MV2 étant désaccouplés lors du test, les roulements respectifs ne sont pas en rotation.

L'écoute ultrasonore à l'aide de l'Ultraprobe UP15.000 et la visualisation du spectre ci-dessus montrent un roulement en bon état. Il est conseillé de suivre de façon périodique ce roulement grâce à la technologie ultrasonore.

Intensité Ultrasonore mesurée : 27 dB

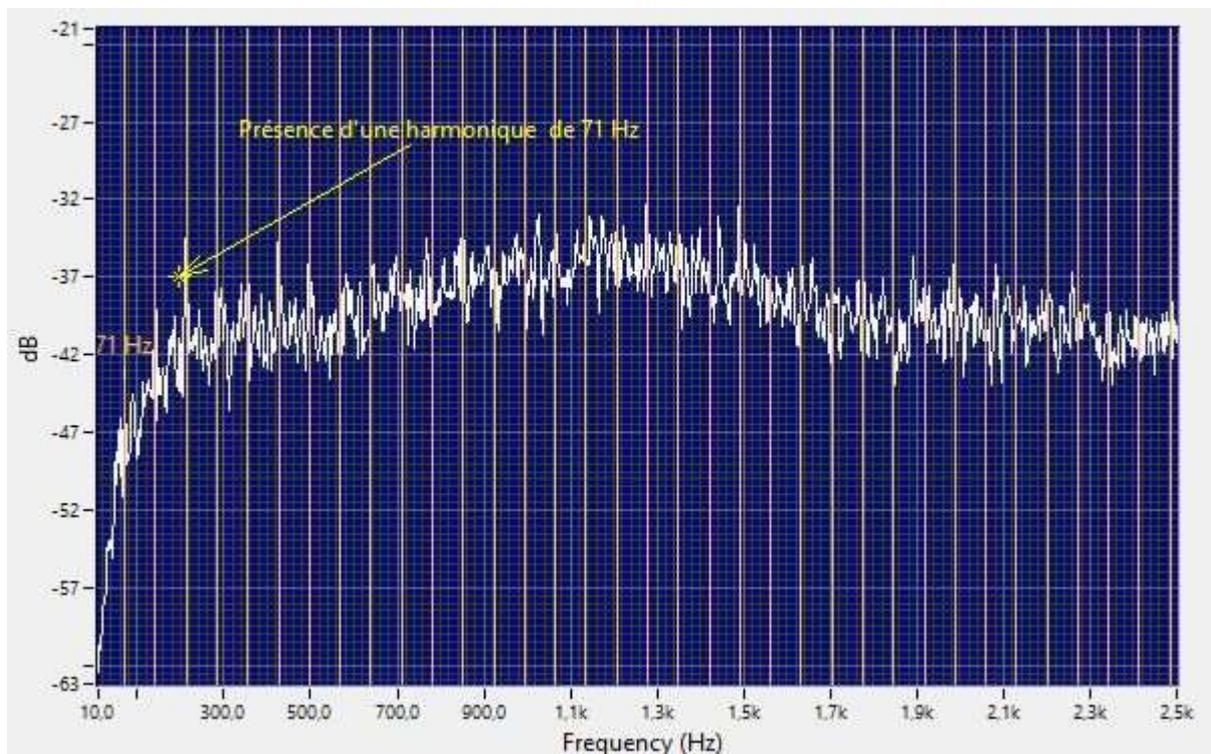
Enregistrement N°3

Écoute du roulement coté moteur 1005 côté arrière.

L'écoute ultrasonore à l'aide de l'Ultraprobe UP15.000 et la visualisation du spectre ci-dessus montrent un roulement en mauvais état.
Il est conseillé de suivre de façon périodique ce roulement grâce à la technologie ultrasonore.

Intensité Ultrasonore mesurée : 22 dB

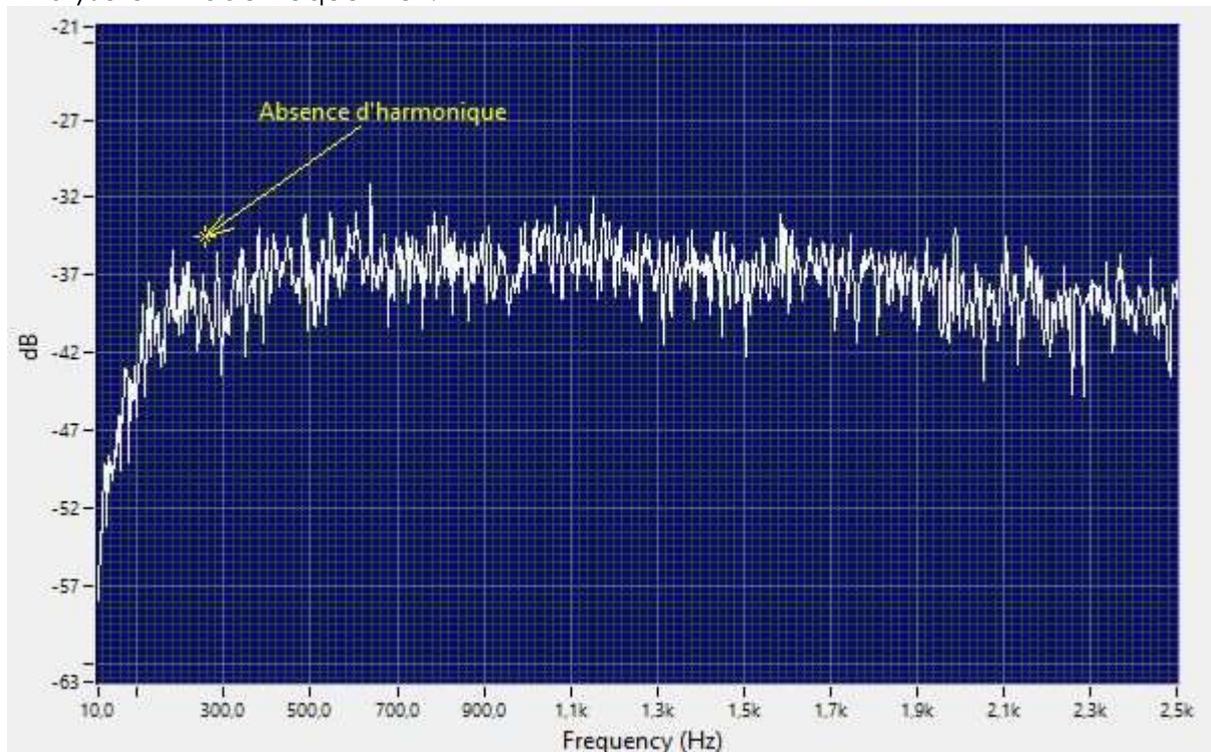
Enregistrement N°4

Écoute du roulement coté réducteur 605 MV1 Coté moteur

L'écoute ultrasonore à l'aide de l'Ultraprobe UP15.000 et la visualisation du spectre ci-dessus montrent un roulement en mauvais état.
Il est conseillé de suivre de façon périodique ce roulement grâce à la technologie ultrasonore.

Intensité Ultrasonore mesurée : 23 dB

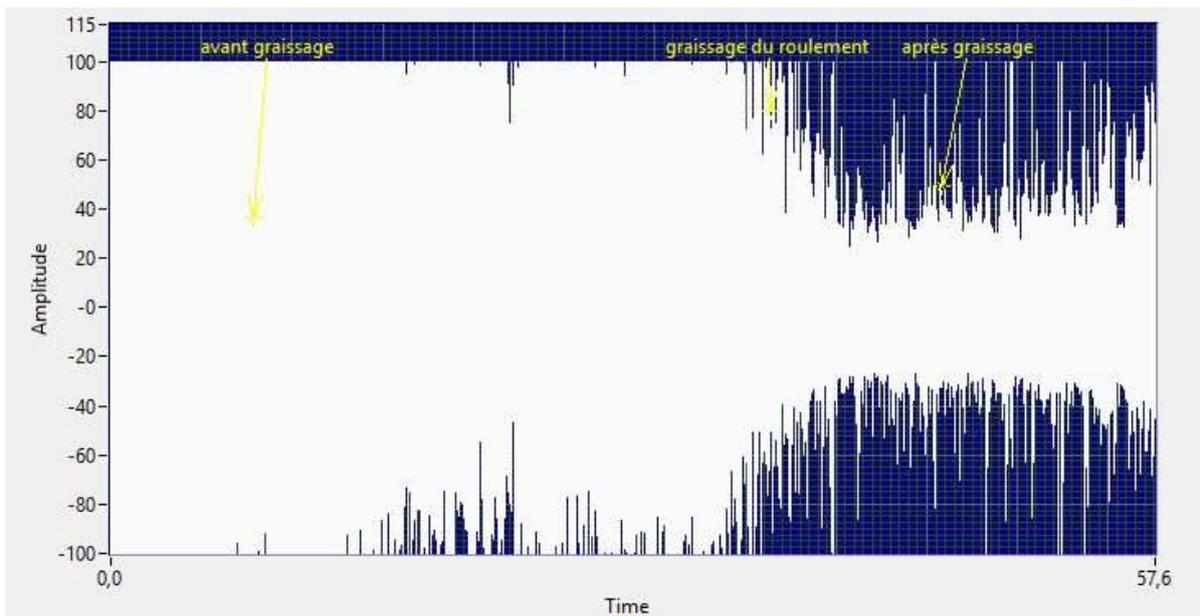
Enregistrement N°5

Écoute du roulement côté réducteur 605 MV1 Coté moteur pendant la phase de graissage.

Lors du graissage du roulement, il est constaté une baisse des pics d'intensités. Malgré l'effet de la graisse, il reste des pics significatifs d'un défaut interne au roulement que le graissage ne peut corriger.

Intensité Ultrasonore mesurée : 19 dB

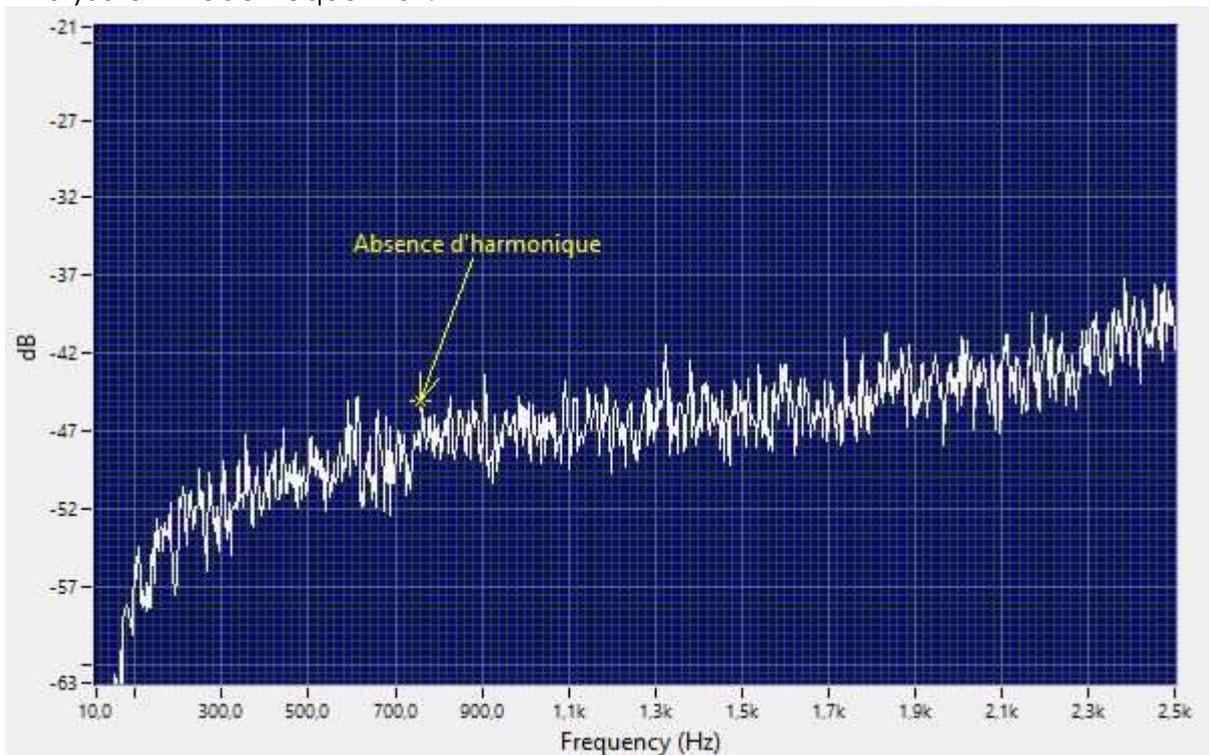
Enregistrement N°6

Écoute du roulement côté réducteur 605 MV1 Coté moteur

L'écoute ultrasonore à l'aide de l'Ultraprobe UP15.000 et la visualisation du spectre ci-dessus montrent une irrégularité qui correspond à un roulement en état moyen. Il est conseillé de suivre de façon périodique ce roulement grâce à la technologie ultrasonore.

Intensité Ultrasonore mesurée : 33 dB

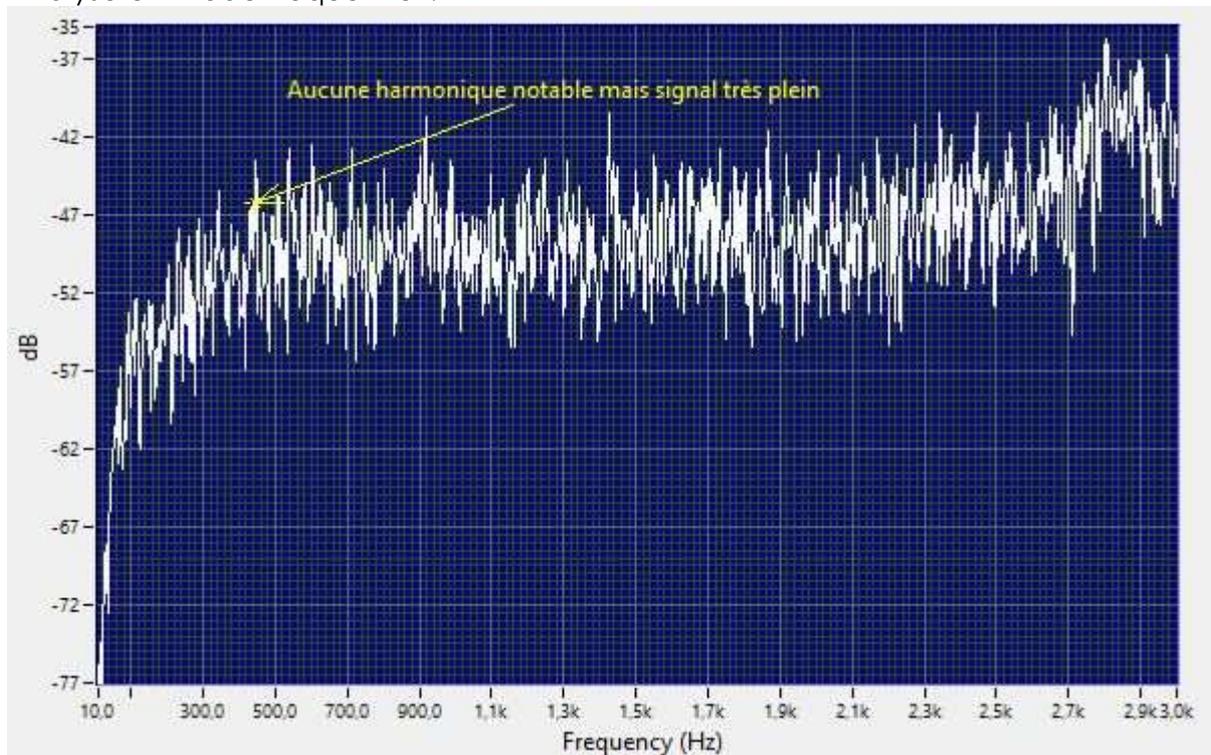
Enregistrement N°7

Écoute du roulement coté réducteur 605 MV1 Coté moteur

L'écoute ultrasonore à l'aide de l'Ultraprobe UP15.000 et la visualisation du spectre ci-dessus montrent un roulement en mauvais état. Il est conseillé de suivre de façon périodique ce roulement grâce à la technologie ultrasonore.

Intensité Ultrasonore mesurée : 41 dB

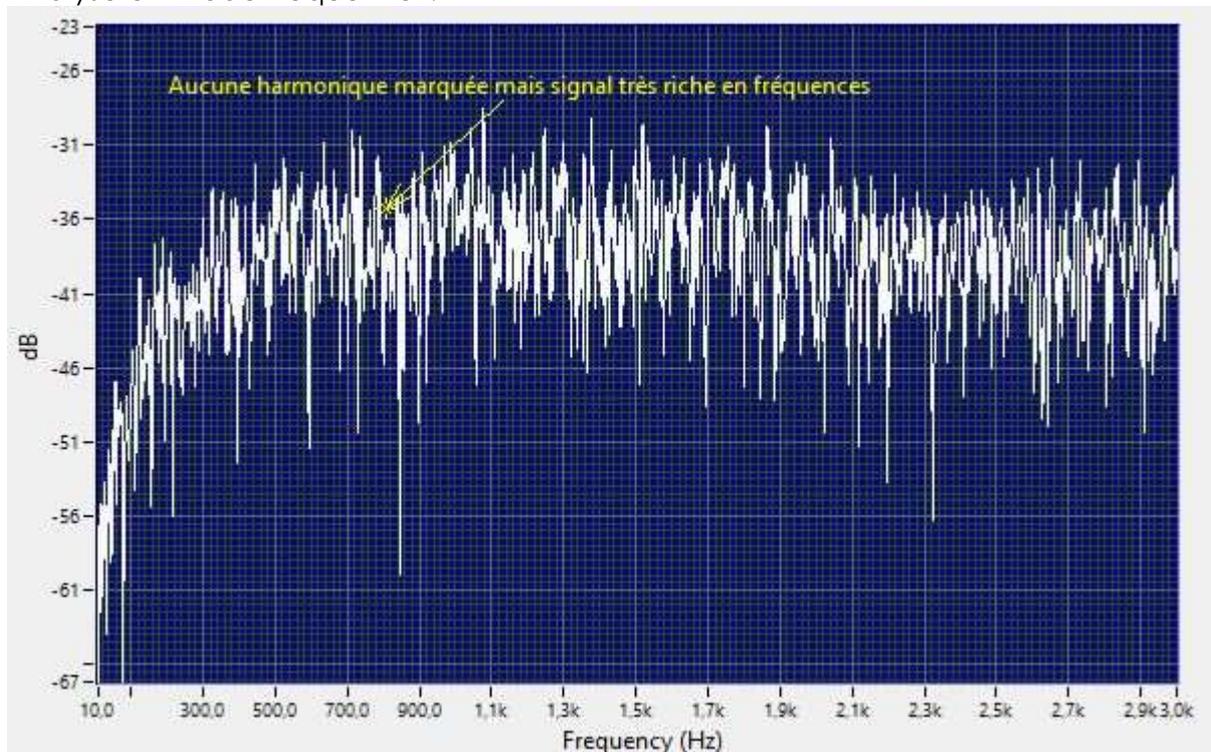
Enregistrement N°8

Écoute du roulement coté réducteur 1005 PV côté Moteur.

L'écoute ultrasonore à l'aide de l'Ultraprobe UP15.000 et la visualisation du spectre ci-dessus montrent un roulement en mauvais état. Il est conseillé de suivre de façon périodique ce roulement grâce à la technologie ultrasonore.

Intensité Ultrasonore mesurée : 21 dB

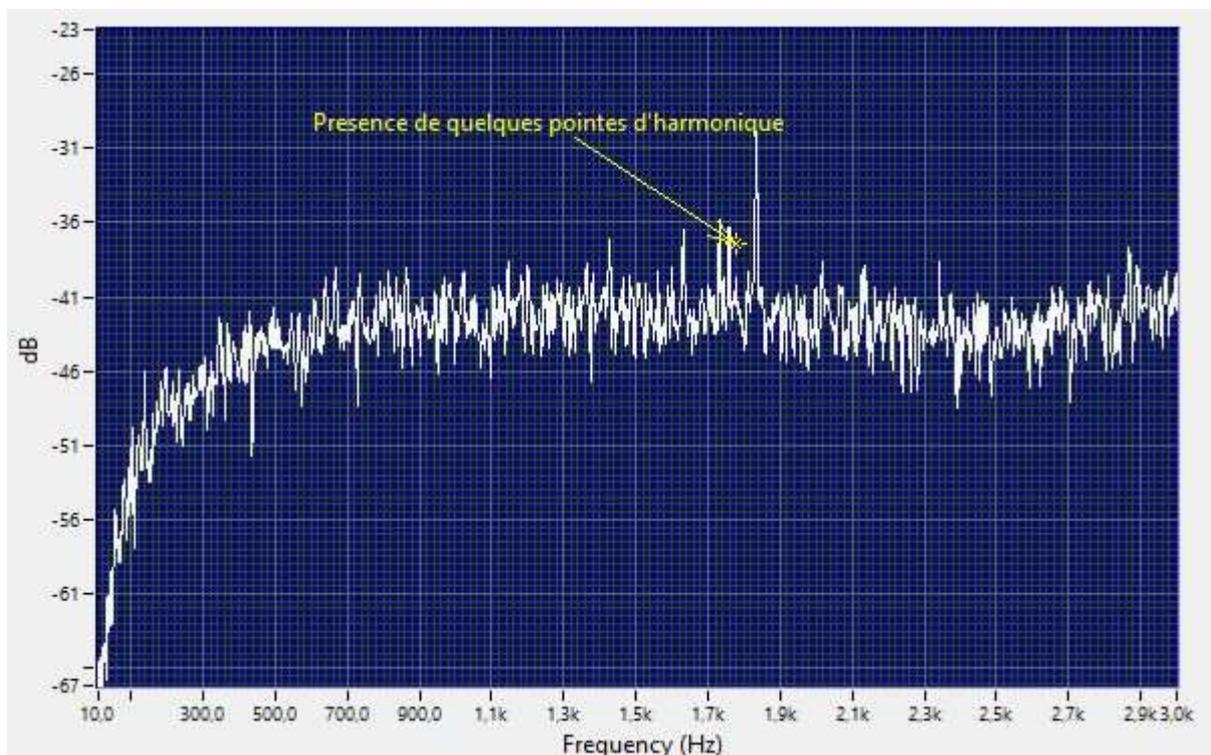
Enregistrement N°9

Écoute du roulement coté réducteur 1005 PV côté Réducteur

L'écoute ultrasonore à l'aide de l'Ultraprobe UP15.000 et la visualisation du spectre ci-dessus montrent un roulement en mauvais état. Il est conseillé de suivre de façon périodique ce roulement grâce à la technologie ultrasonore.

Intensité Ultrasonore mesurée : 25 dB

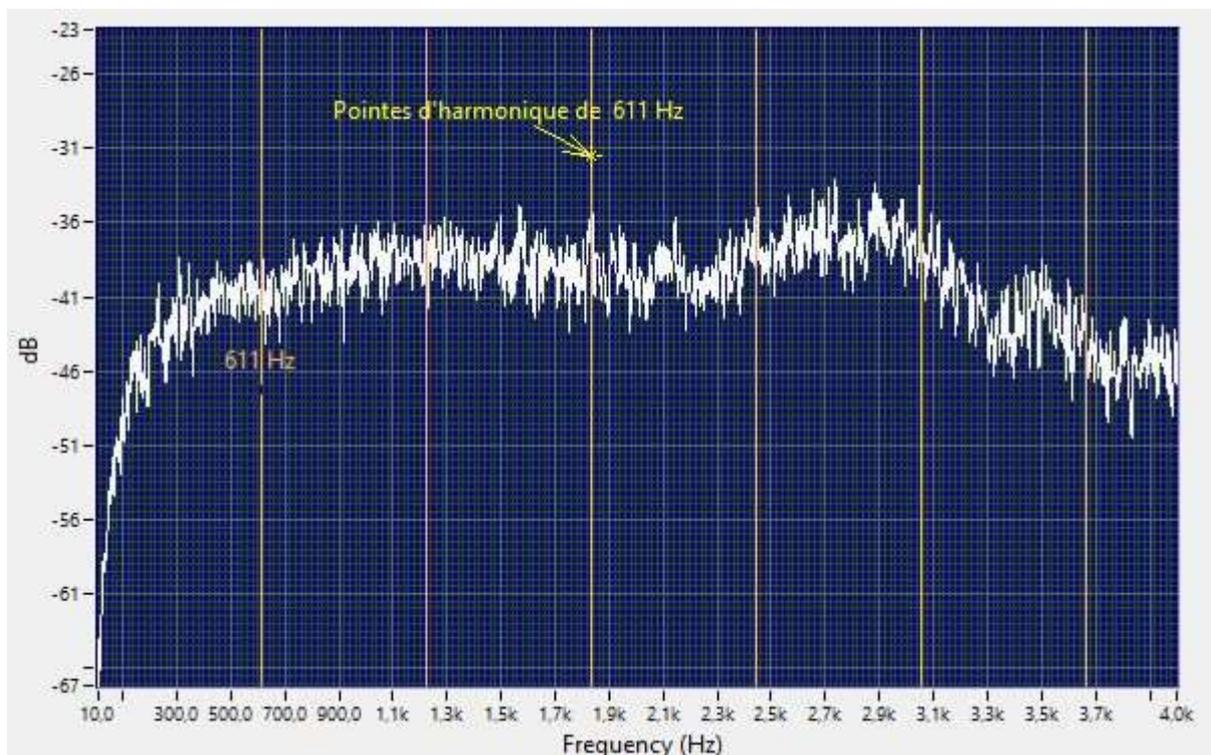
Enregistrement N°10

Écoute du roulement coté réducteur 1005 GVM Coté moteur

L'écoute ultrasonore à l'aide de l'Ultraprobe UP15.000 et la visualisation du spectre ci-dessus montrent un roulement en mauvais état.
Il est conseillé de suivre de façon périodique ce roulement grâce à la technologie ultrasonore.

Intensité Ultrasonore mesurée : 19 dB

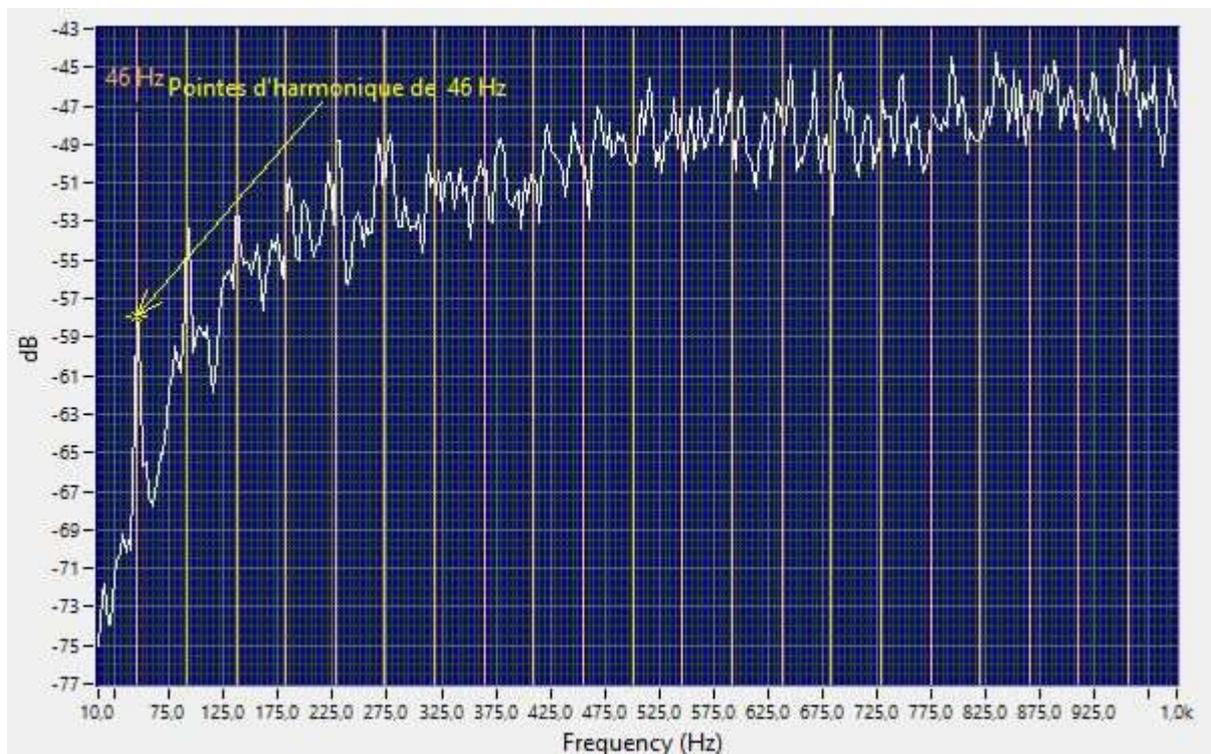
Enregistrement N°11

Écoute du palier lisse 1005 palier lisse côté broyeur

L'écoute ultrasonore à l'aide de l'Ultraprobe UP15.000 et la visualisation du spectre ci-dessus montrent un roulement en mauvais état.
Il est conseillé de suivre de façon périodique ce roulement grâce à la technologie ultrasonore.

Intensité Ultrasonore mesurée : 10 dB

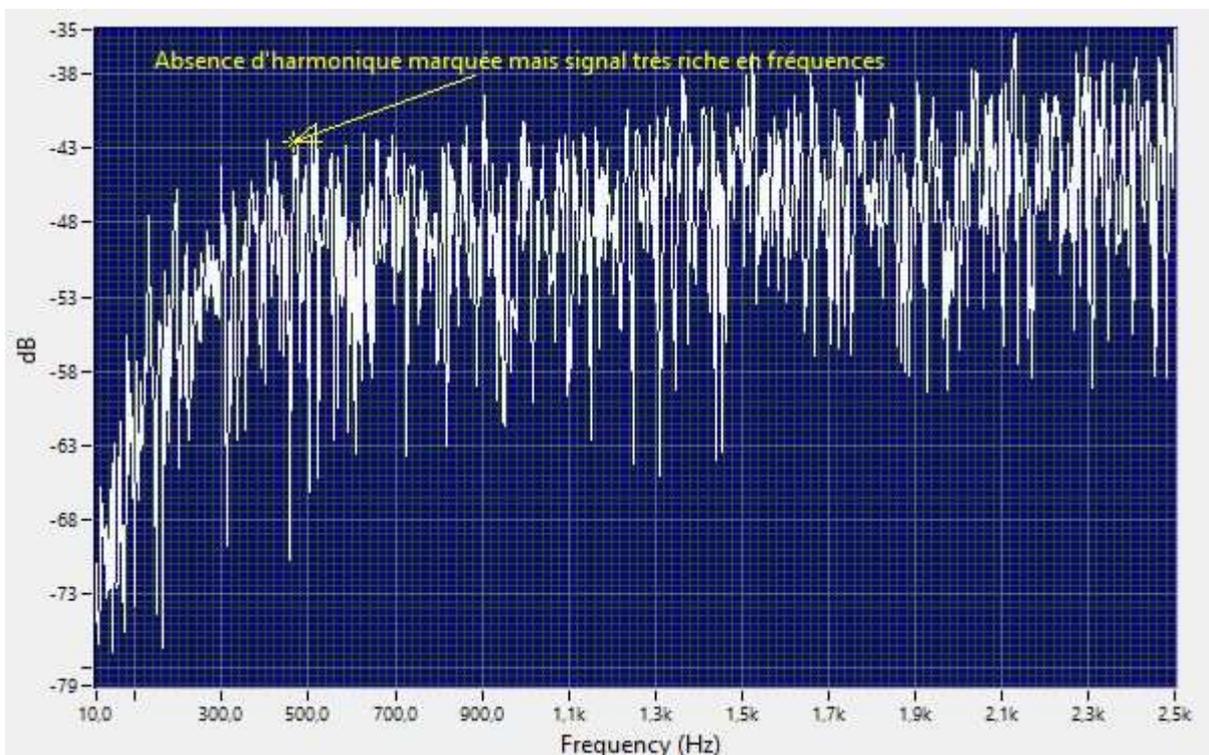
Enregistrement N°13

Écoute du roulement côté poulie sur le filtre ventilateur côté broyeur à ciment 1026.

L'écoute ultrasonore à l'aide de l'Ultraprobe UP15.000 et la visualisation du spectre ci-dessus montrent un roulement en mauvais état. Il est conseillé de suivre de façon périodique ce roulement grâce à la technologie ultrasonore.

Intensité Ultrasonore mesurée : 49 dB

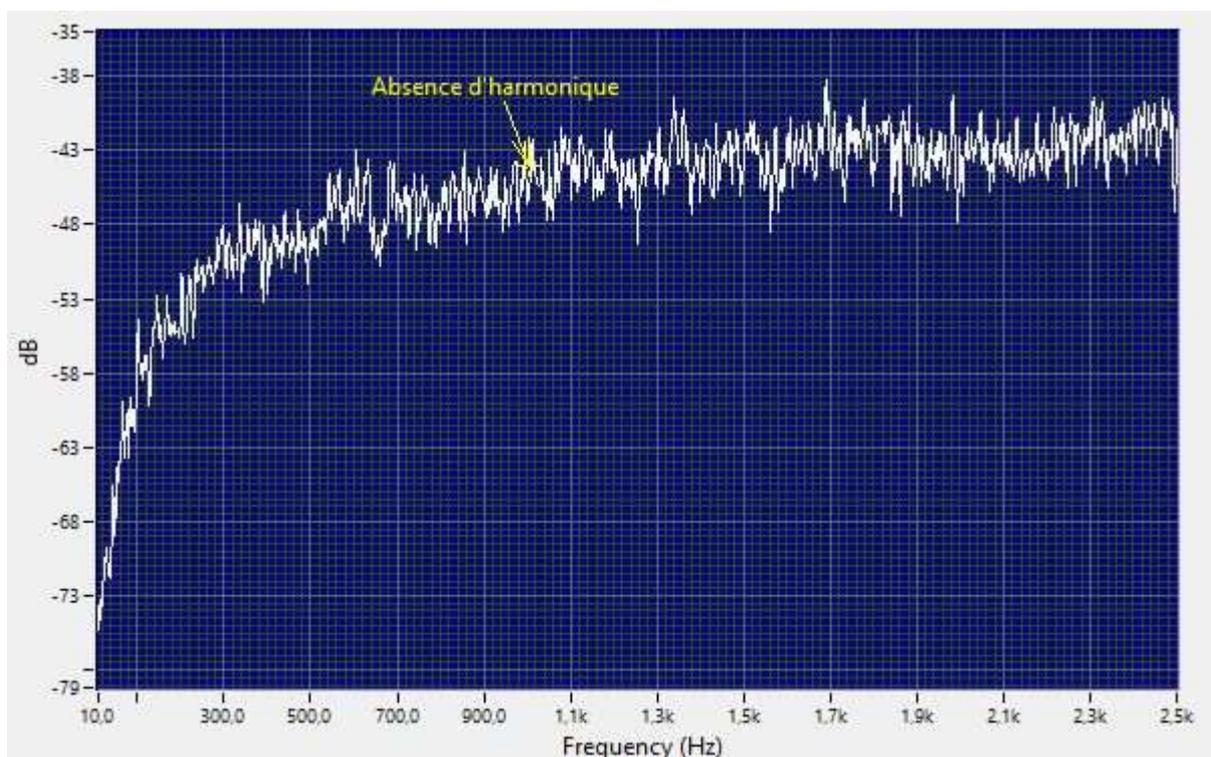
Enregistrement N°14

Écoute du roulement côté turbine sur le filtre ventilateur côté broyeur à ciment 1026.

L'écoute ultrasonore à l'aide de l'Ultraprobe UP15.000 et la visualisation du spectre ci-dessus montrent un roulement en mauvais état.
Il est conseillé de suivre de façon périodique ce roulement grâce à la technologie ultrasonore.

Intensité Ultrasonore mesurée : 49 dB

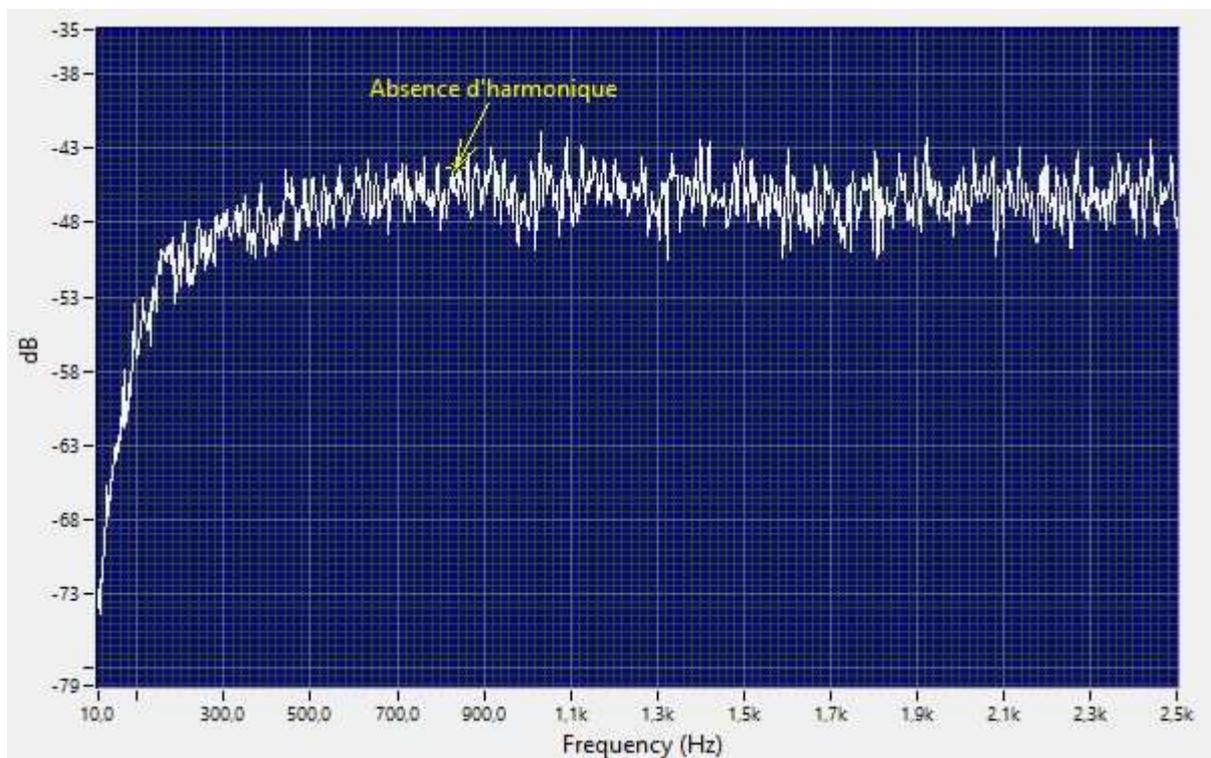
Enregistrement N°15

Écoute du roulement côté poulie ligne turbine sur ventilateur filtre 1031 entrée broyeur B2.

L'écoute ultrasonore à l'aide de l'Ultraprobe UP15.000 et la visualisation du spectre ci-dessus montrent un roulement en mauvais état.

Il est, ici, constaté que l'ajout de graisse faisait augmenter l'intensité des pics. Cela signifie que le roulement avait dû être surgraissé.

Intensité Ultrasonore mesurée : 58 dB

Il est conseillé de suivre de façon périodique et de procéder au graissage de ce roulement grâce à la technologie ultrasonore.
