RAPPORT D'AUDIT
MAINTENANCE PREVENTIVE ULTRASONORE

Date
02 Août 2018

Objet
PRESTATION TECHNOLOGIE UE Systems

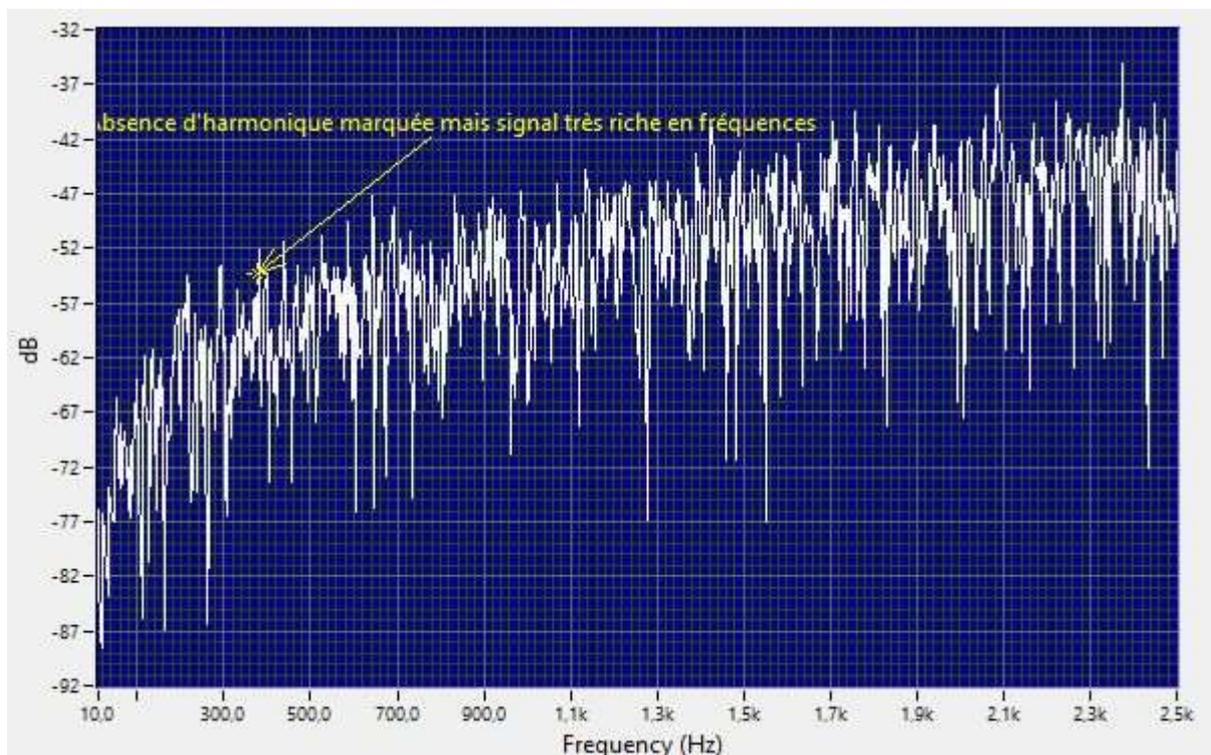
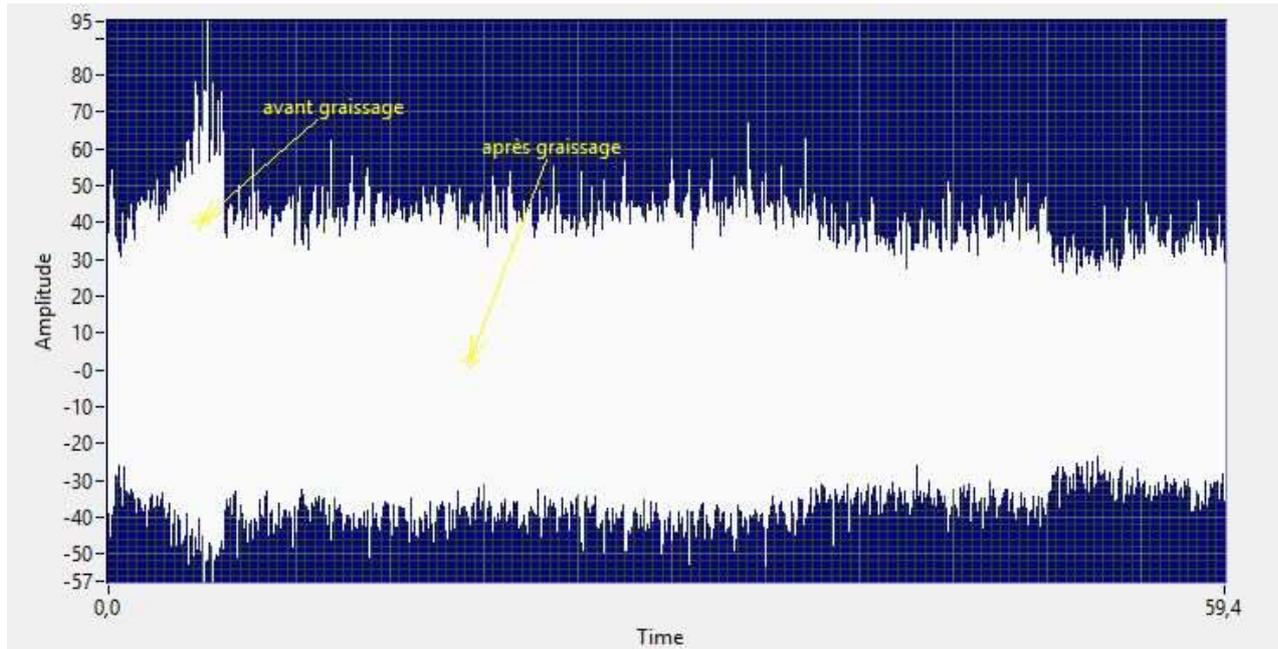
Lors du graissage du roulement, il est constaté une baisse des pics d'intensités. Malgré l'effet de la graisse, il reste des pics significatifs d'un défaut interne au roulement que le graissage ne peut corriger.

Il est conseillé de suivre de façon périodique ce roulement grâce à la technologie ultrasonore.

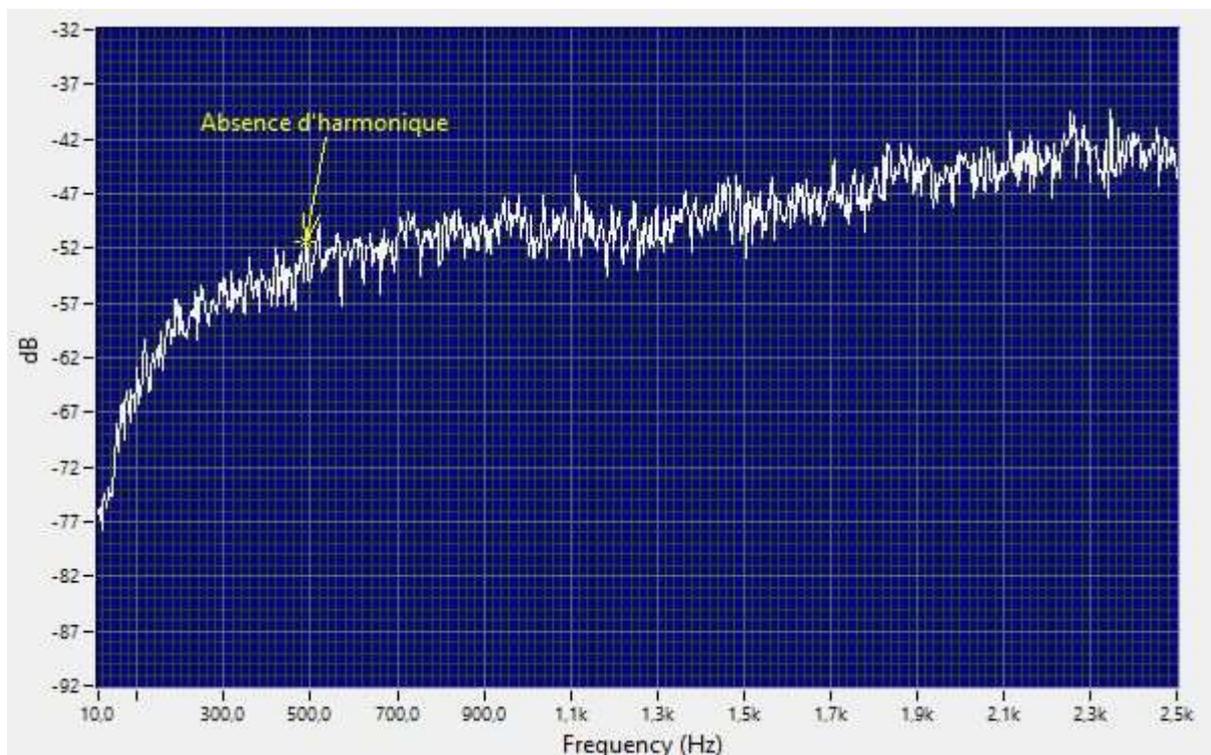
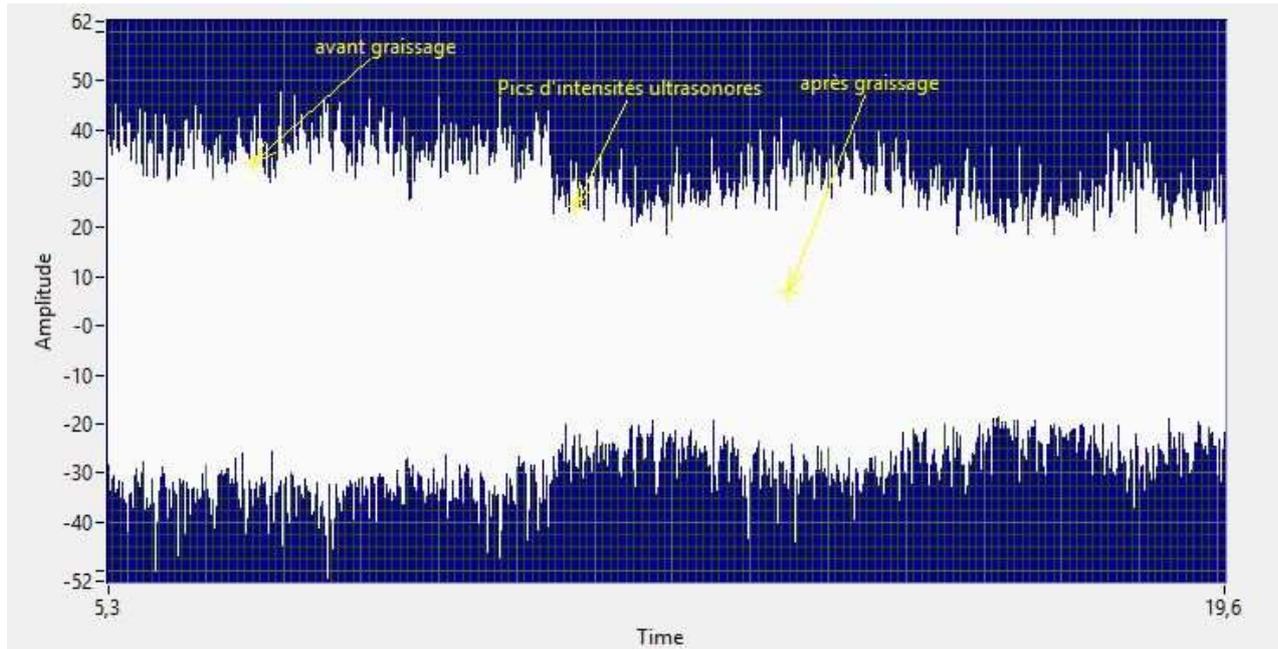
Lors du graissage du roulement, il est constaté une baisse des pics d'intensités. Malgré l'effet de la graisse, il reste des pics significatifs d'un défaut interne au roulement que le graissage ne peut corriger.

Il est conseillé de suivre de façon périodique ce roulement grâce à la technologie ultrasonore.

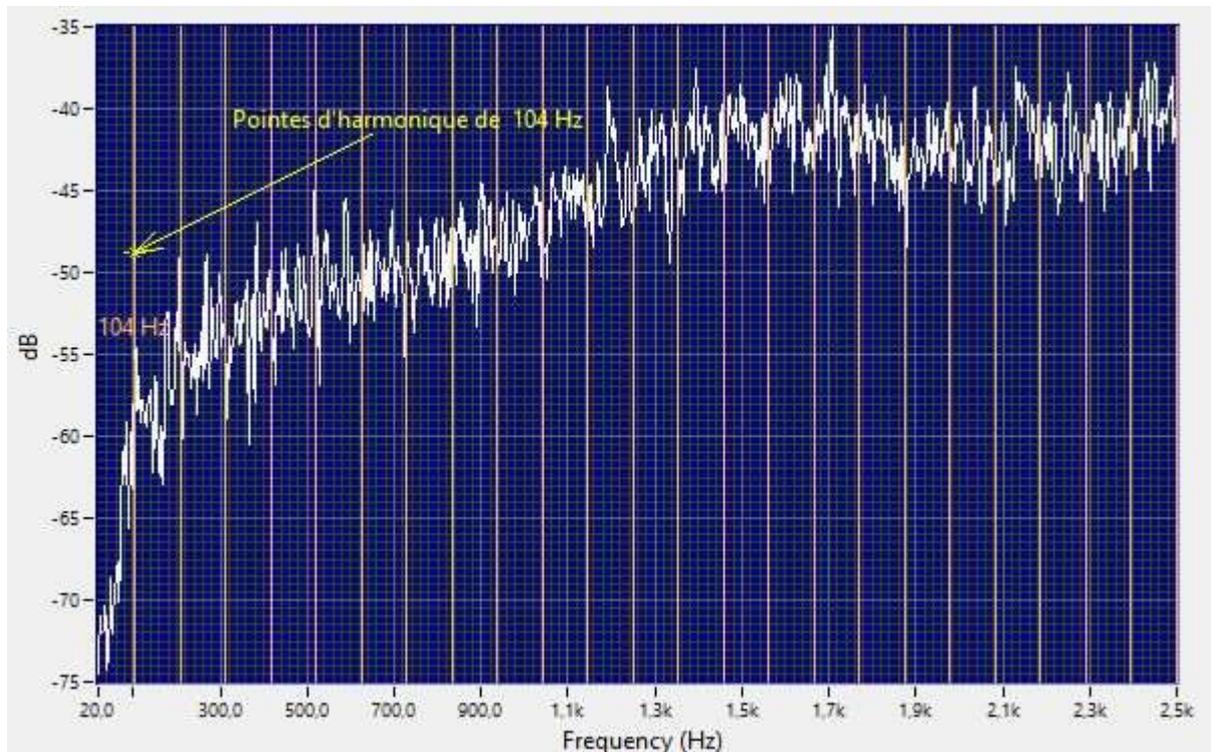
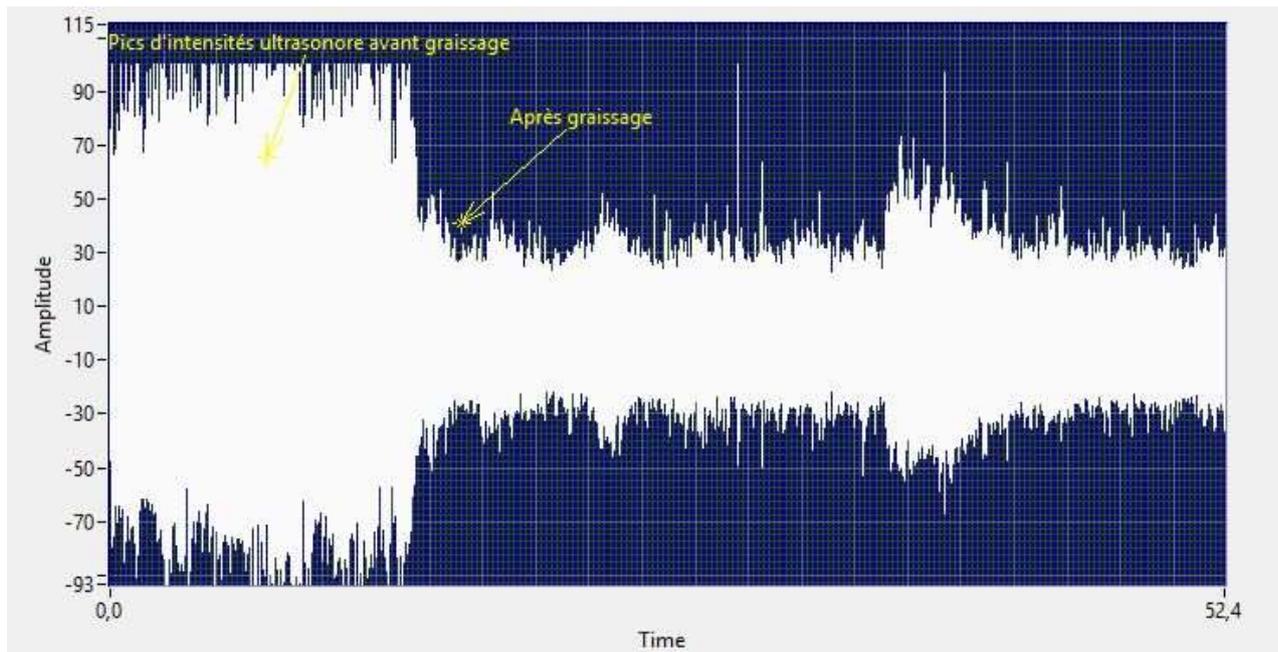
Lors du graissage du roulement, il est constaté une baisse des pics d'intensités. Malgré l'effet de la graisse, il reste des pics significatifs d'un léger défaut interne au roulement que le graissage ne peut corriger.

Il est conseillé de suivre de façon périodique ce roulement grâce à la technologie ultrasonore.

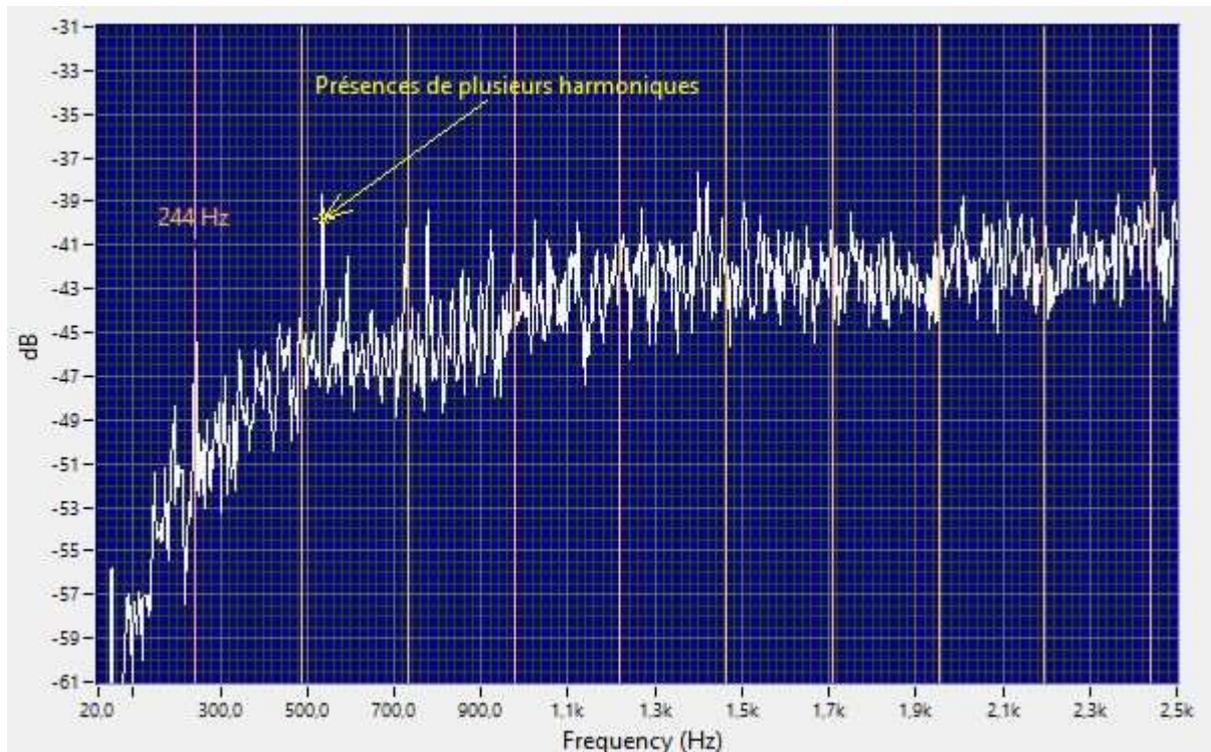
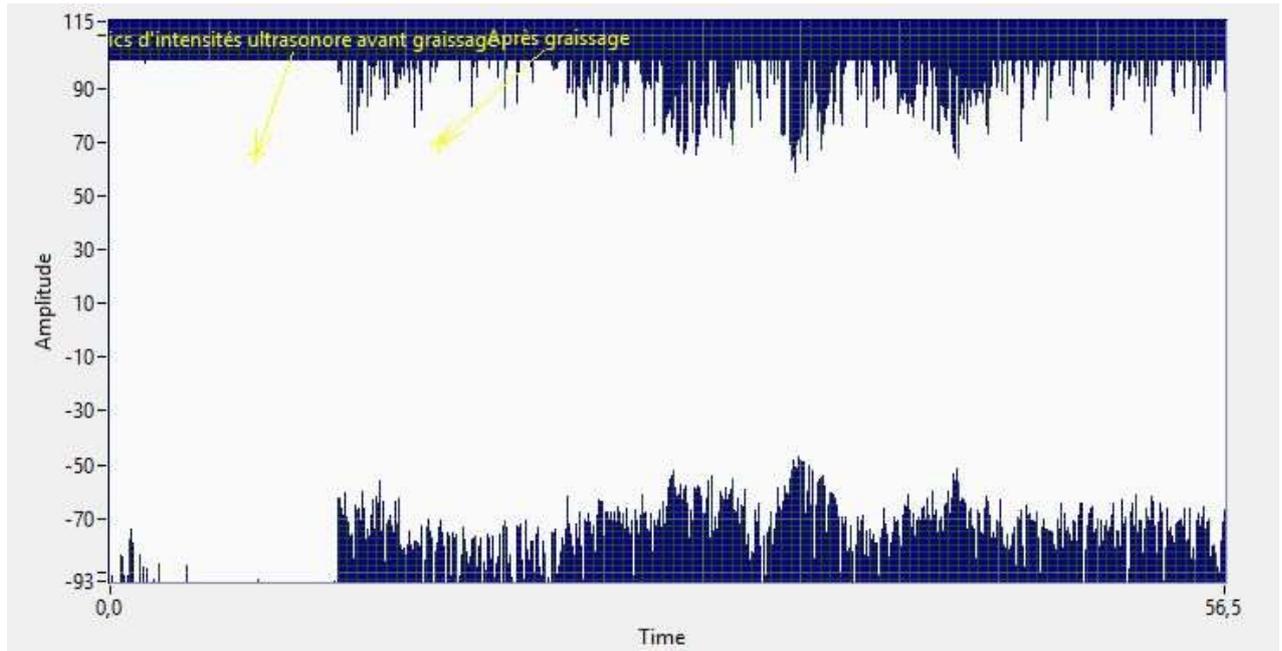
Lors du graissage du roulement, il est constaté une baisse très légère des pics d'intensités. Malgré l'effet de la graisse, il reste des pics significatifs d'un défaut interne au roulement que le graissage ne peut corriger.

Il est conseillé de suivre de façon périodique ce roulement grâce à la technologie ultrasonore.
