Inspeção de equipamentos elétricos com ultrassons e infravermelhos

UE Systems Iberia

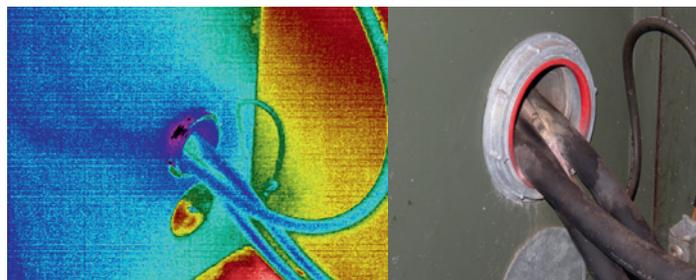
Figura 1. Estas imagens mostram-nos uma vista de infravermelhos e uma fotografia do que são sinais óbvios de efeito coroa destrutivo. Geralmente, o efeito coroa não mostra delta-T significativos em câmaras de infravermelhos.

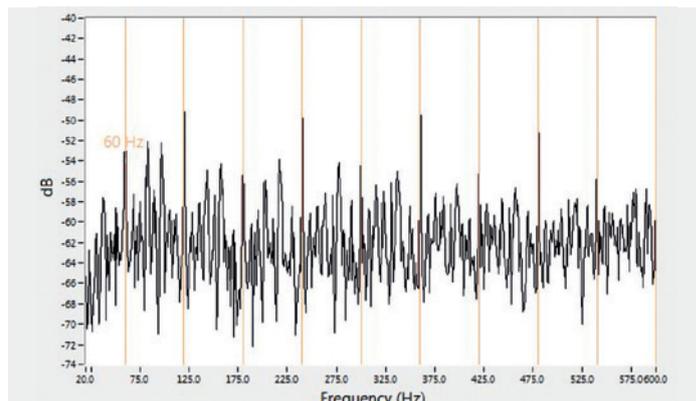
Figura 2. Gravação de som de efeito coroa, visualizado na vista espectral FFT.

Quando visualizamos um som gravado do efeito coroa no software de análise espectral, podem-se notar claramente os harmónicos a 50 Hz (ou 60 Hz nos EUA).

Adicionalmente, entre os harmónicos a 50 Hz, pode-se observar aquilo que se pode chamar "conteúdo de frequências", que é essencialmente uma atividade de harmónicos entre os harmónicos mais dominantes. À medida que esta condição vai piorando, haverá uma perda do domínio dos harmónicos a 50 Hz e a uniformidade na amplitude do som gravado irá diminuir.

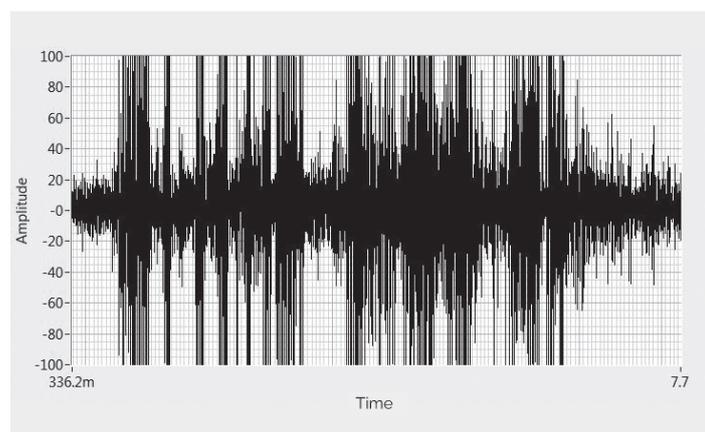
Figura 3. Descarga parcial na vista de Forma de Onda através do tempo.

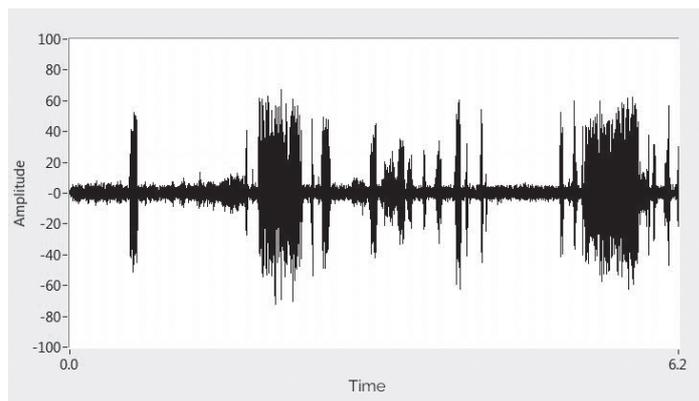
Figura 4. Arco elétrico visualizado na vista de Forma de Onda ao longo do tempo. Podemos notar a falta de harmónicos uniformes e o início/final das descargas súbitas.

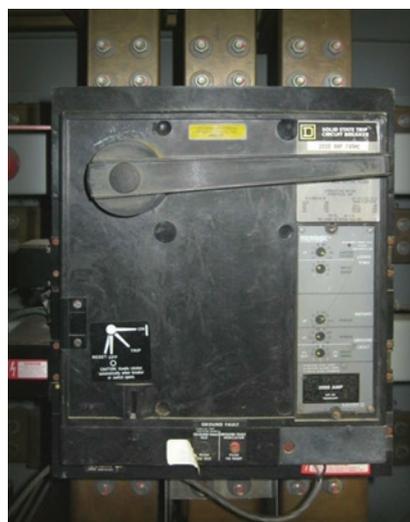
Figura 5.

A imagem acima é de um disjuntor de 2000 amp. Foi detetado arco elétrico no lado da fase B. Quando se escutava o arco elétrico, a intensidade sonora aumentava quando também aumentava a carga. O arco elétrico danificou os contactos internos de forma muito severa. Neste caso específico, o custo de substituir este equipamento foi de cerca de 20 000€.

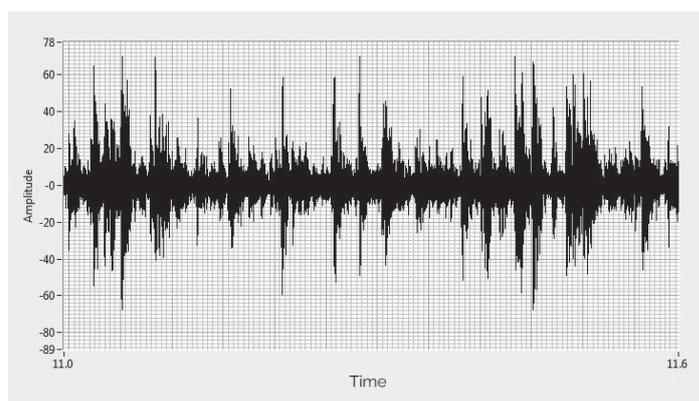
Figura 6. A Forma de Onda dos ultrassons gravados mostra-nos padrões característicos de arco elétrico – grandes mudanças de amplitude e a perda de harmónicos consistentes a 50 Hz.

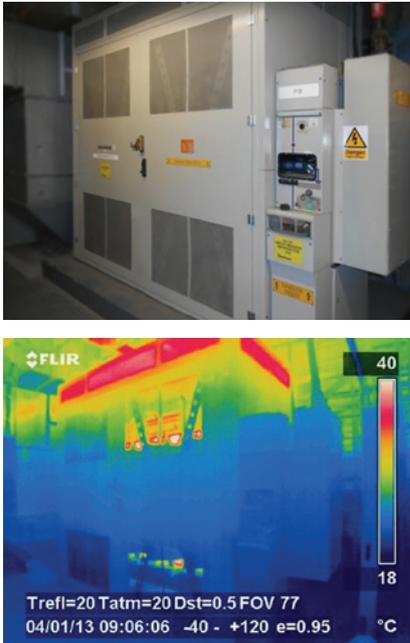
No exemplo seguinte temos um transformador 2000 kVA 11 kV-415 V. Foi pedida uma inspeção a este equipamento, após o ruído na área circundante ter aumentado significativamente. Durante a inspeção, notou-se que a carga era de aproximadamente 420 Amps por fase. Foram feitas gravações dos ultrassons captados por um instrumento ultrassónico, e posteriormente o espectro sonoro foi analisado no *software*, mostrando sinais da presença de arco elétrico.

Figura 7. Fotografia e infravermelhos do transformador 2000 kVA.

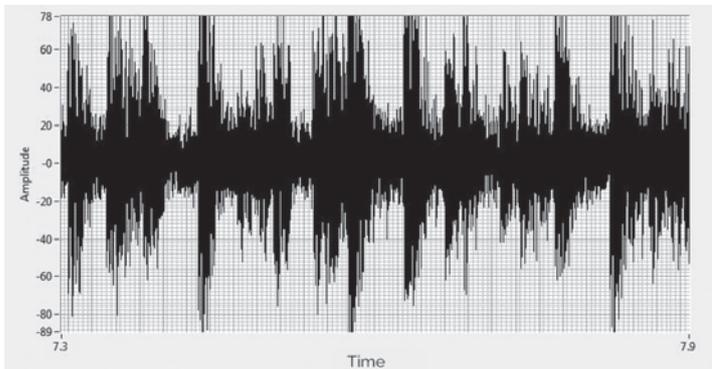
Figura 8. A Forma de Onda ao longo do tempo desta gravação de som, mostrando características de arco elétrico.

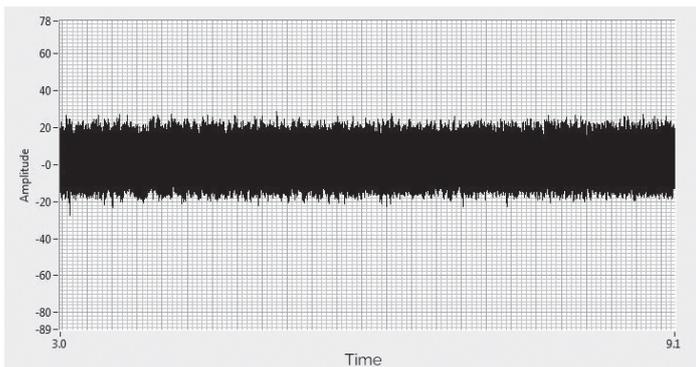
Figura 9. Forma de Onda ao longo do tempo de outro transformador 2000 kVA nas mesmas instalações, este mostrando sinais de operação normal (emissões ultrassónicas uniformes).

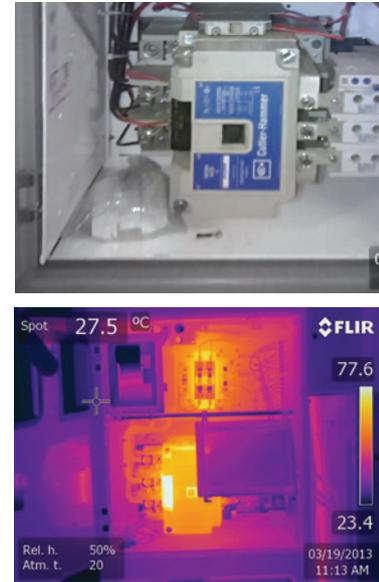
Figura 10.

O próximo exemplo é de um contactor. Neste caso foi efetuada uma inspeção de rotina com um instrumento de ultrassons, e foram ouvidos sons distintivos de descarga parcial. Posteriormente, uma inspeção com infravermelhos confirmou o diagnóstico: descarga parcial severa.

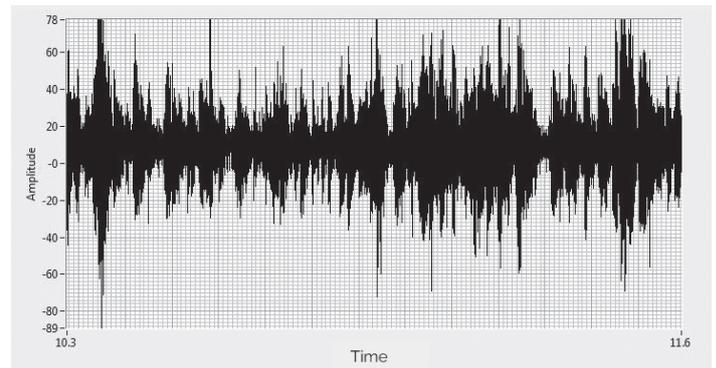
Figura 11. A Forma de Onda dos ultrassons gravados neste contactor mostra um caso severo de descarga parcial e estágios iniciais de arco elétrico.
