RAPPORT D'AUDIT
MAINTENANCE PREVENTIVE ULTRASONORE

Date
02 Août 2018

Objet
PRESTATION TECHNOLOGIE UE Systems

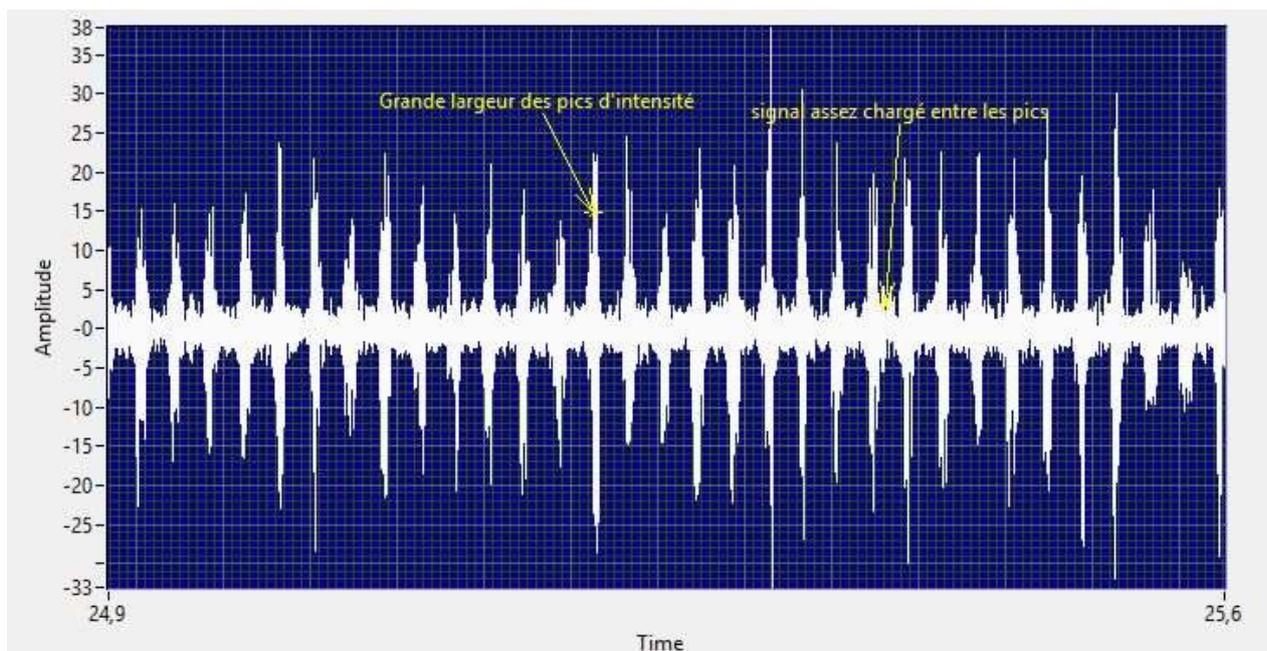
Enregistrement N°1

Défaut détecté au niveau de la connexion aux isolateurs sur le câble de jonction de la ligne 90Kv sur la phase 8.

L'écoute ultrasonore à l'aide de l'Ultraprobe UP15.000 et la visualisation du spectre ci-dessus montrent un défaut correspondant à de la décharge partielle.

Intensité Ultrasonore mesurée : 0 dB

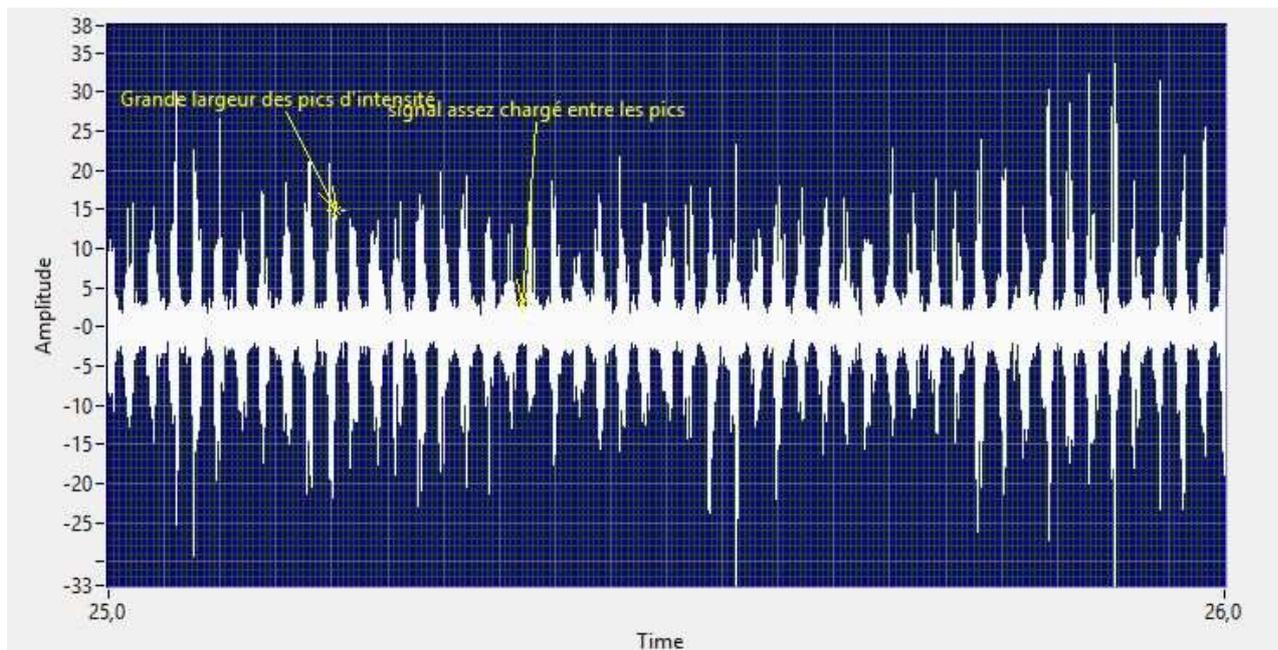
Enregistrement N°2

Défaut détecté au niveau de la connexion aux isolateurs sur le câble de jonction de la ligne 90Kv sur la phase 4.

L'écoute ultrasonore à l'aide de l'Ultraprobe UP15.000 et la visualisation du spectre ci-dessus montrent un défaut correspondant à de la décharge partielle.

Intensité Ultrasonore mesurée : 0 dB

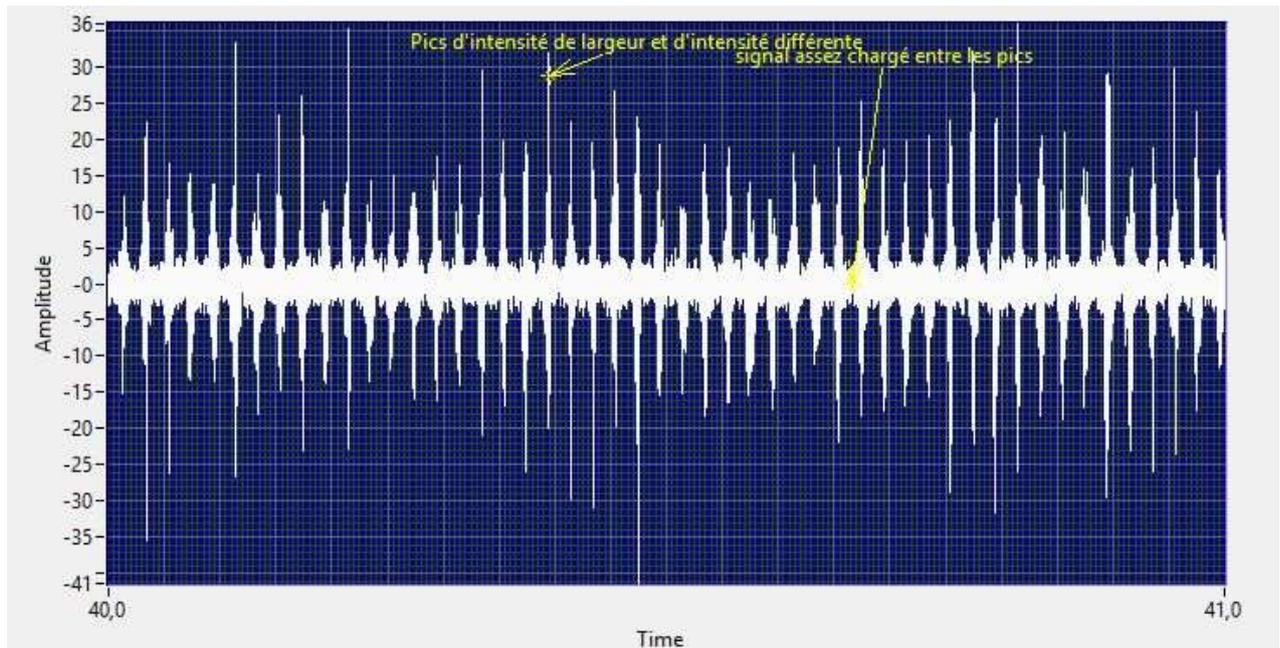
Enregistrement N°3

Défaut détecté au niveau de la connexion aux isolateurs sur le câble de jonction de la ligne 90Kv sur la phase 0.

L'écoute ultrasonore à l'aide de l'Ultraprobe UP15.000 et la visualisation du spectre ci-dessus montrent un défaut correspondant à de la décharge partielle.

Intensité Ultrasonore mesurée : 0 dB

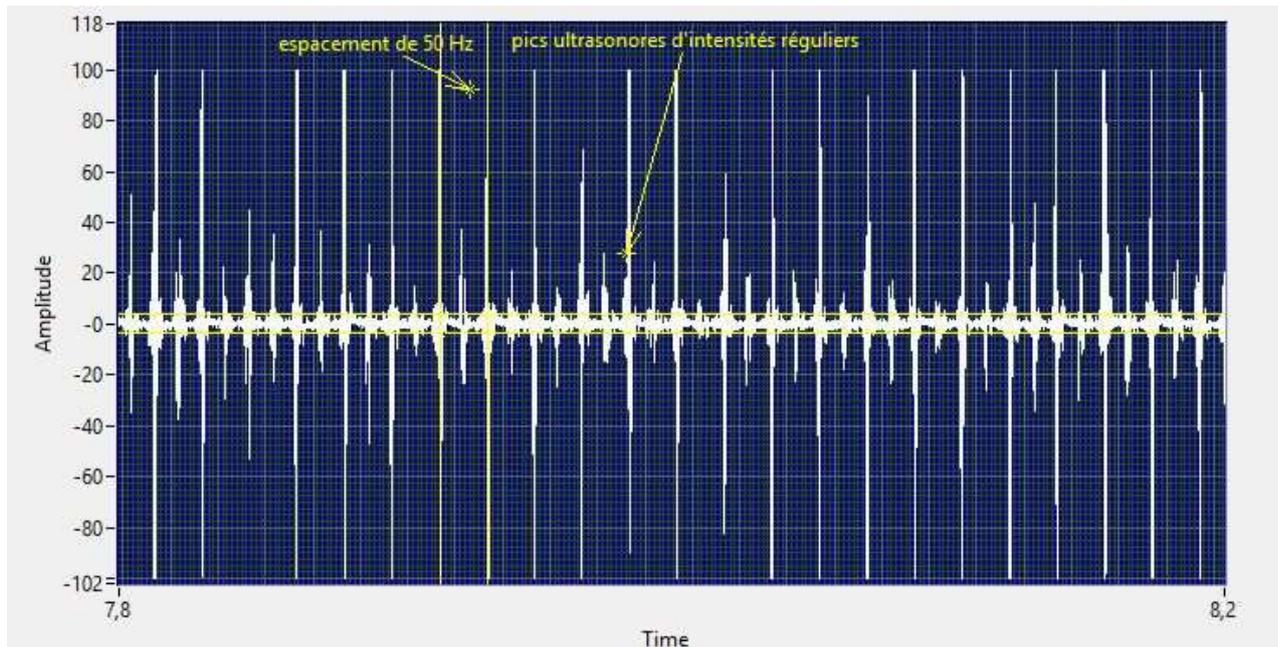
Enregistrement N°4

Défaut détecté au niveau de la connexion aux isolateurs sur le câble de jonction de la ligne 90Kv sur la phase 8.

L'écoute ultrasonore à l'aide de l'Ultraprobe UP15.000 et la visualisation du spectre ci-dessus montrent un défaut correspondant à un effet Corona ainsi qu'un élément en vibration (défaut de serrage...).

Intensité Ultrasonore mesurée : 18 dB

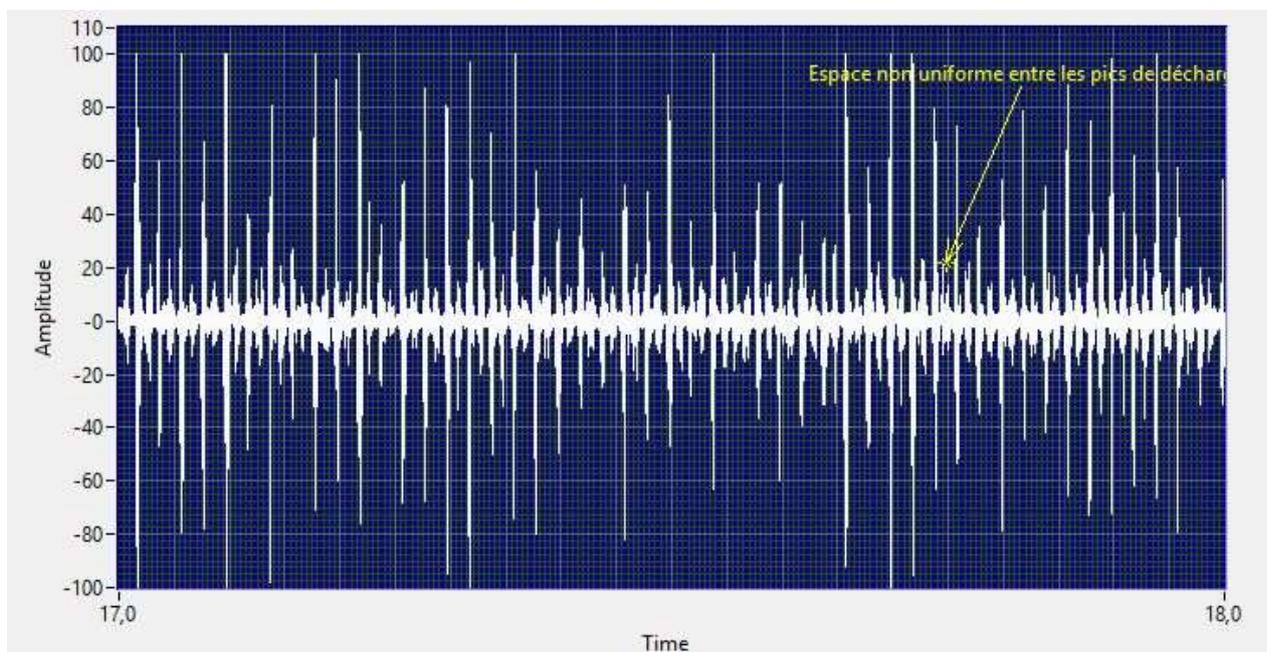
Enregistrement N°5

Défaut détecté au niveau de la connexion aux isolateurs sur le câble de jonction de la ligne 90Kv sur la phase 8.

L'écoute ultrasonore à l'aide de l'Ultraprobe UP15.000 et la visualisation du spectre ci-dessus montrent un défaut correspondant à de la décharge partielle légère.

Intensité Ultrasonore mesurée : 13 dB

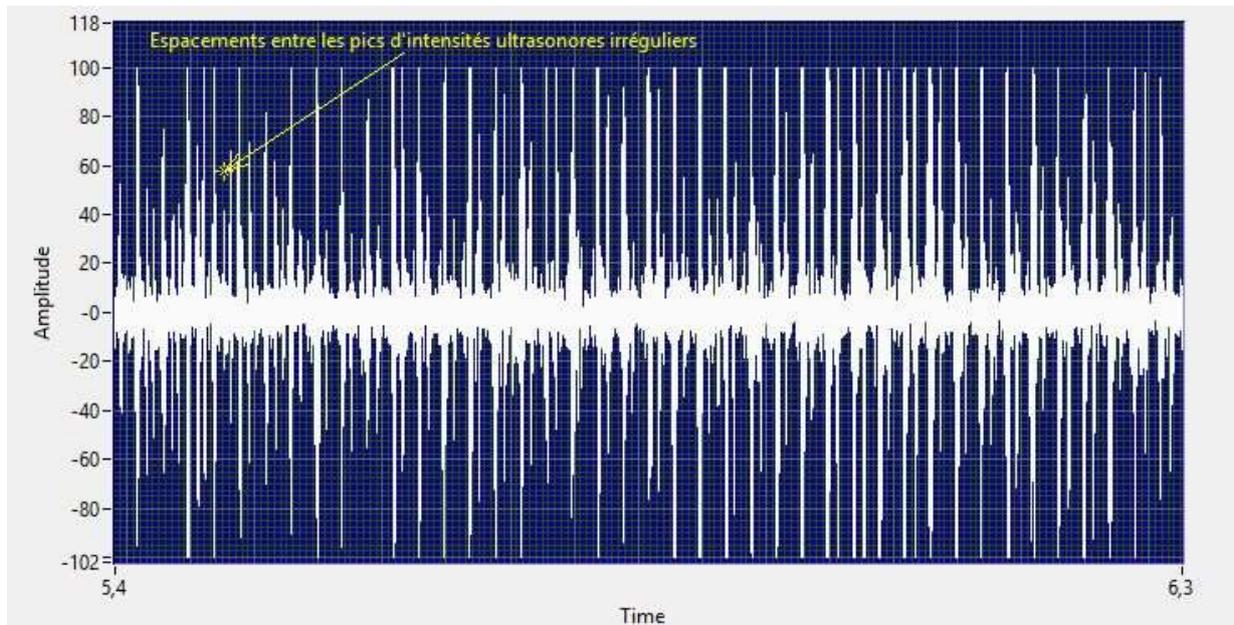
Enregistrement N°6

Défaut détecté au niveau de la connexion aux isolateurs sur le câble de jonction de la ligne 90Kv sur la phase 8.

L'écoute ultrasonore à l'aide de l'Ultraprobe UP15.000 et la visualisation du spectre ci-dessus montrent un défaut correspondant à de la décharge partielle.

Intensité Ultrasonore mesurée : 5 dB

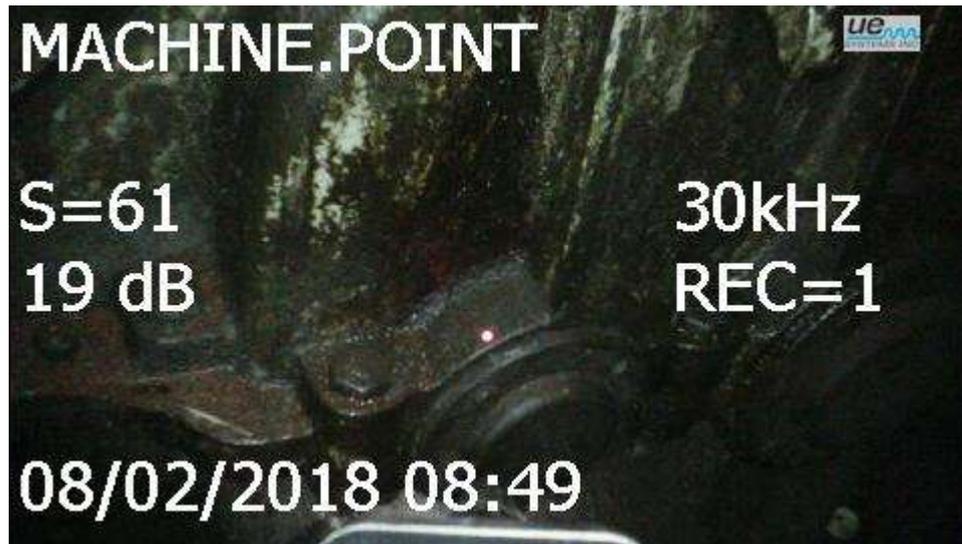
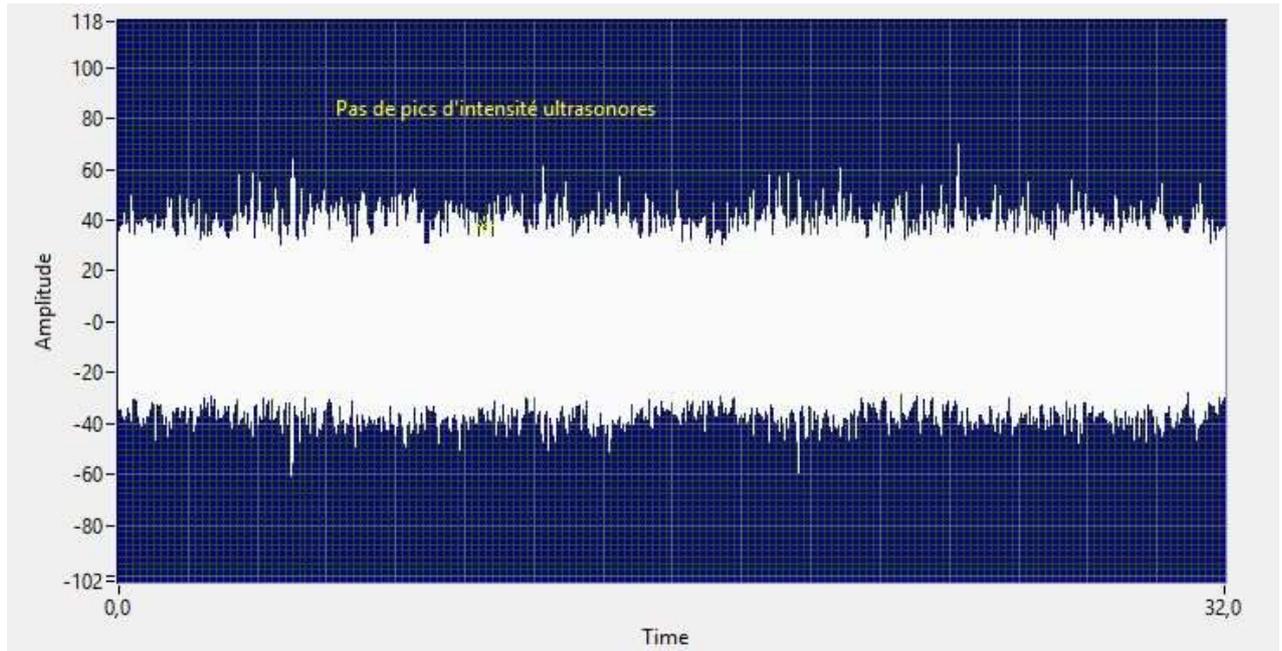
Enregistrement N°1

Écoute du roulement coté réducteur 605 PV côté Moteur.
Les arbres MV1 et MV2 étant désaccouplés lors du test, les roulements respectifs ne sont pas en rotation.

L'écoute ultrasonore à l'aide de l'Ultraprobe UP15.000 et la visualisation du spectre ci-dessus montrent un roulement en bon état. Il est conseillé de suivre de façon périodique ce roulement grâce à la technologie ultrasonore.

Intensité Ultrasonore mesurée : 27 dB

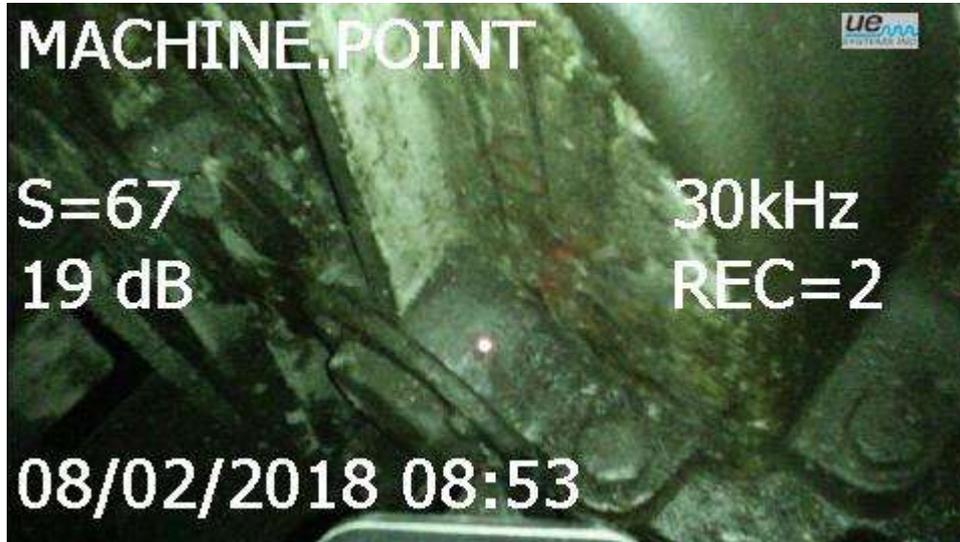
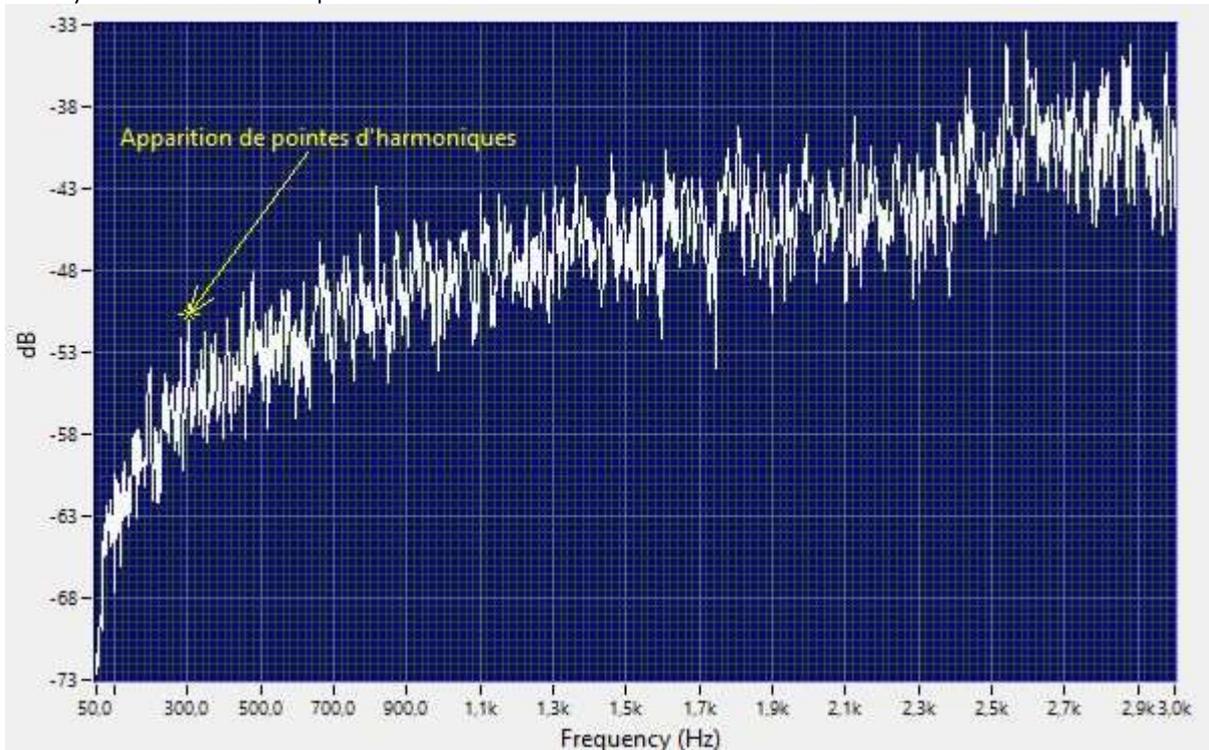
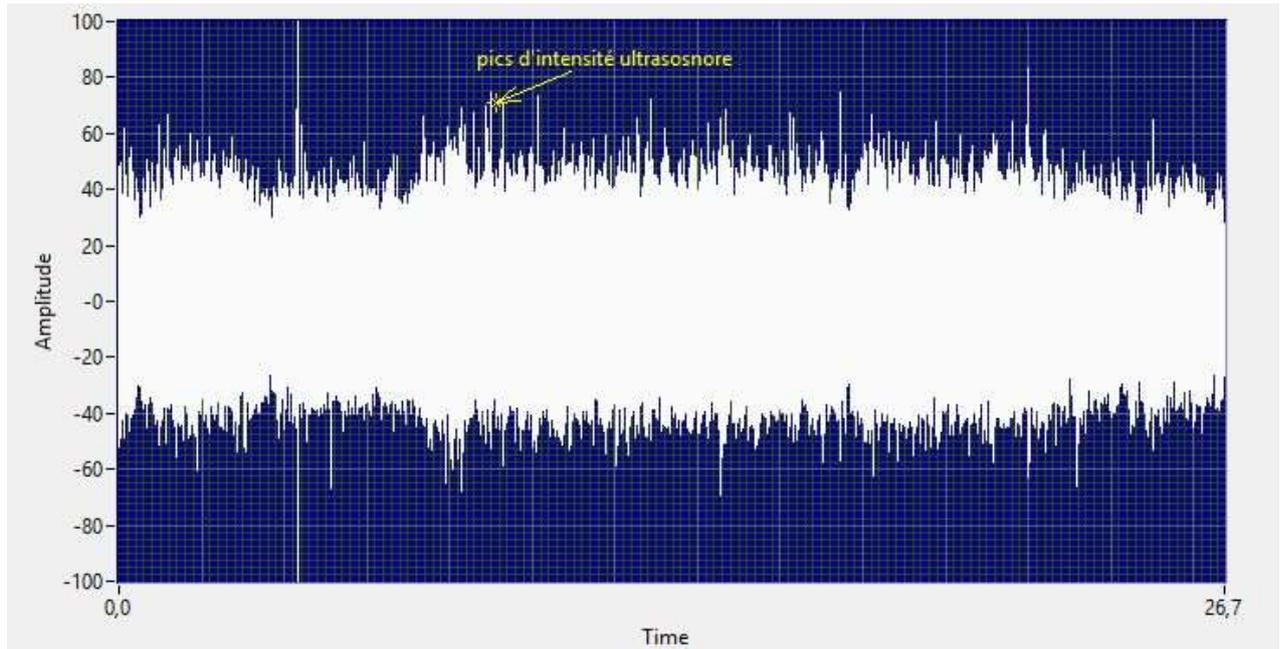
Enregistrement N°2

Écoute du roulement coté réducteur 605 PV côté Réducteur.

L'écoute ultrasonore à l'aide de l'Ultraprobe UP15.000 et la visualisation du spectre ci-dessus montrent un roulement avec un début de défaillance ainsi qu'une intensité en décibel bien supérieure à celle du roulement opposé.

Intensité Ultrasonore mesurée : 36 dB

Il est conseillé de suivre de façon périodique ce roulement grâce à la technologie ultrasonore.

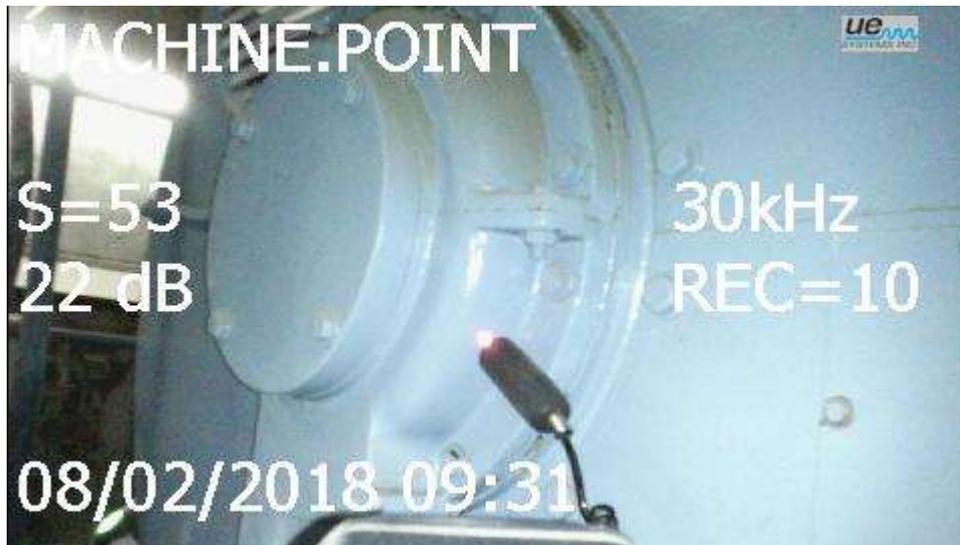
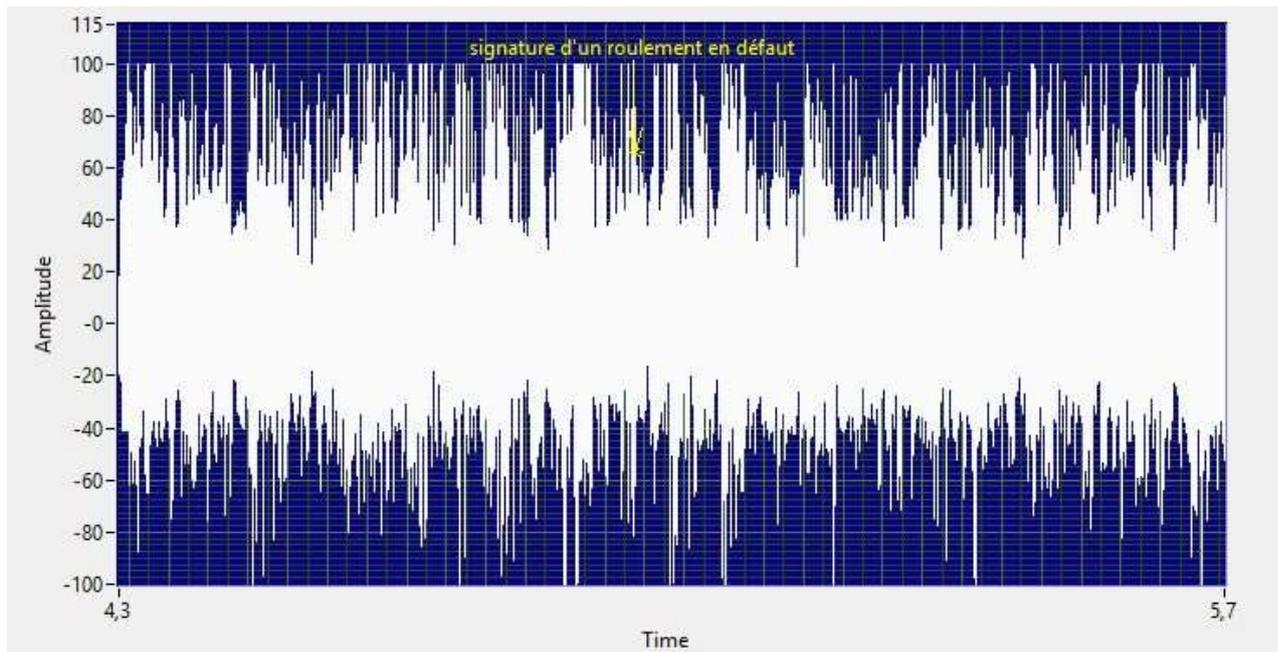
Enregistrement N°3

Écoute du roulement coté moteur 1005 côté arrière.

L'écoute ultrasonore à l'aide de l'Ultraprobe UP15.000 et la visualisation du spectre ci-dessus montrent un roulement en mauvais état.
Il est conseillé de suivre de façon périodique ce roulement grâce à la technologie ultrasonore.

Intensité Ultrasonore mesurée : 22 dB

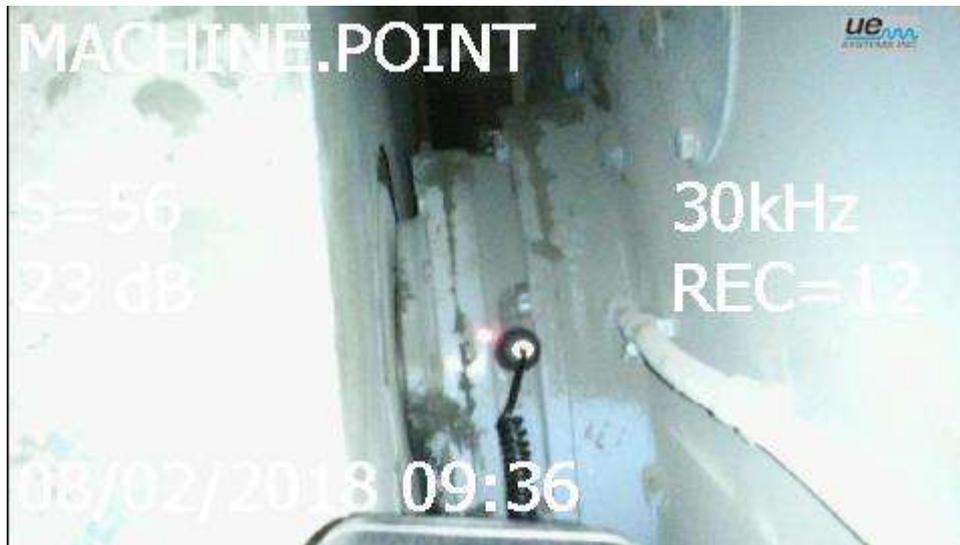
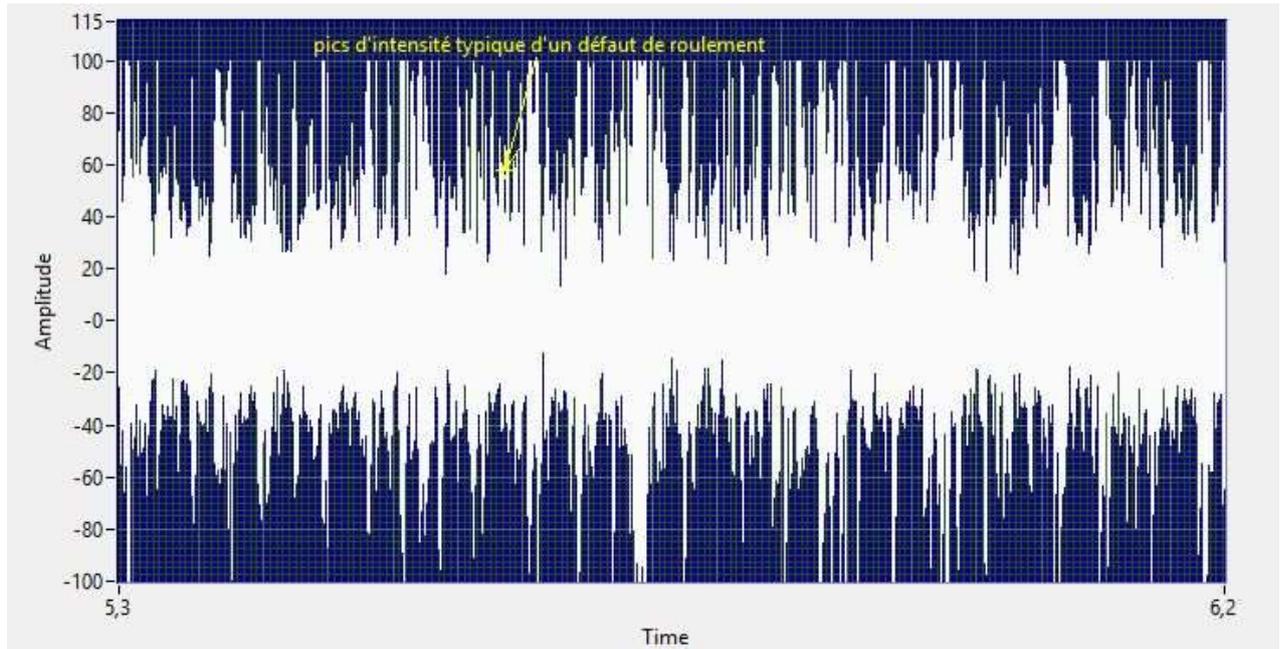
Enregistrement N°4

Écoute du roulement coté réducteur 605 MV1 Coté moteur

L'écoute ultrasonore à l'aide de l'Ultraprobe UP15.000 et la visualisation du spectre ci-dessus montrent un roulement en mauvais état.
Il est conseillé de suivre de façon périodique ce roulement grâce à la technologie ultrasonore.

Intensité Ultrasonore mesurée : 23 dB

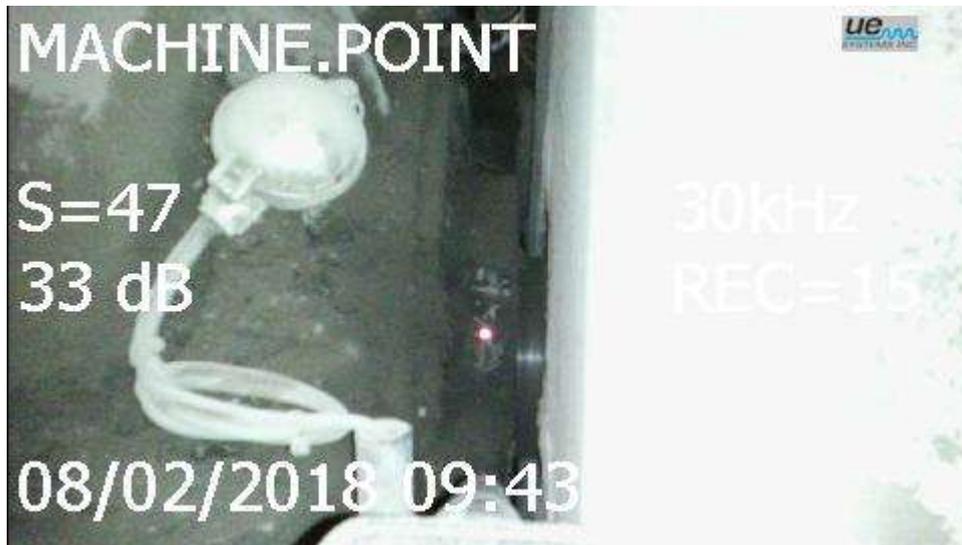
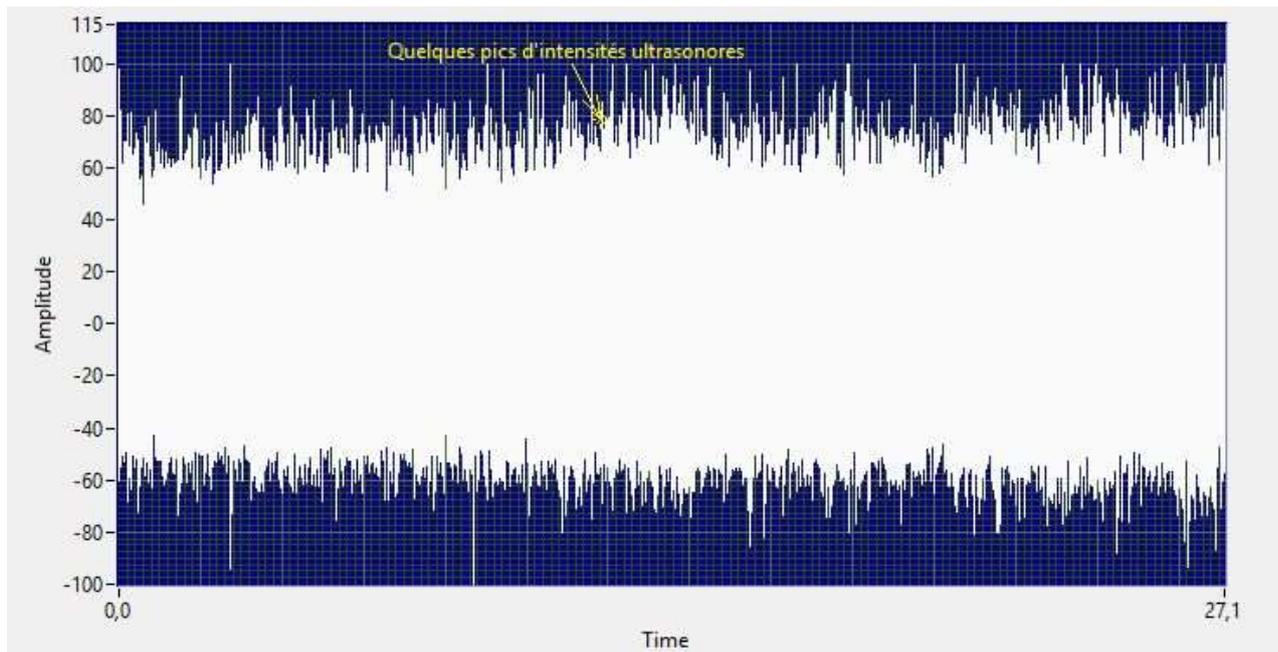
Enregistrement N°6

Écoute du roulement côté réducteur 605 MV1 Coté moteur

L'écoute ultrasonore à l'aide de l'Ultraprobe UP15.000 et la visualisation du spectre ci-dessus montrent une irrégularité qui correspond à un roulement en état moyen. Il est conseillé de suivre de façon périodique ce roulement grâce à la technologie ultrasonore.

Intensité Ultrasonore mesurée : 33 dB

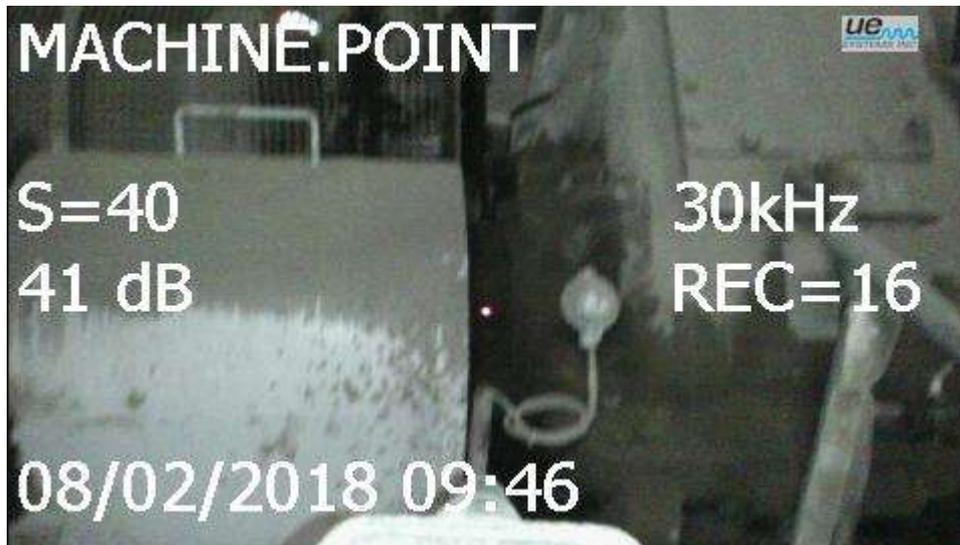
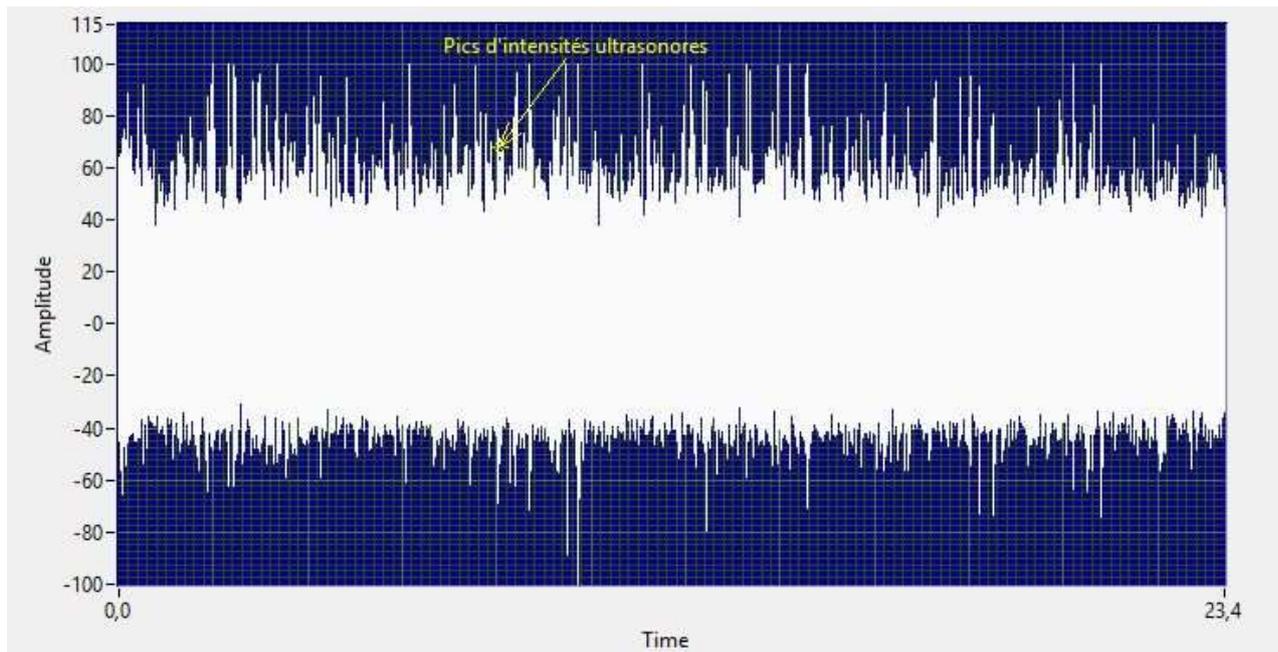
Enregistrement N°7

Écoute du roulement coté réducteur 605 MV1 Coté moteur

L'écoute ultrasonore à l'aide de l'Ultraprobe UP15.000 et la visualisation du spectre ci-dessus montrent un roulement en mauvais état. Il est conseillé de suivre de façon périodique ce roulement grâce à la technologie ultrasonore.

Intensité Ultrasonore mesurée : 41 dB

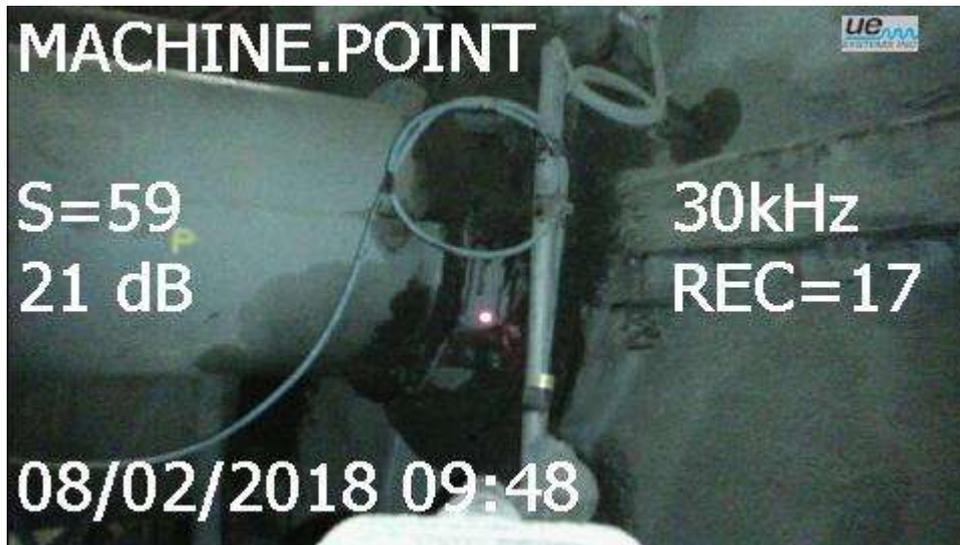
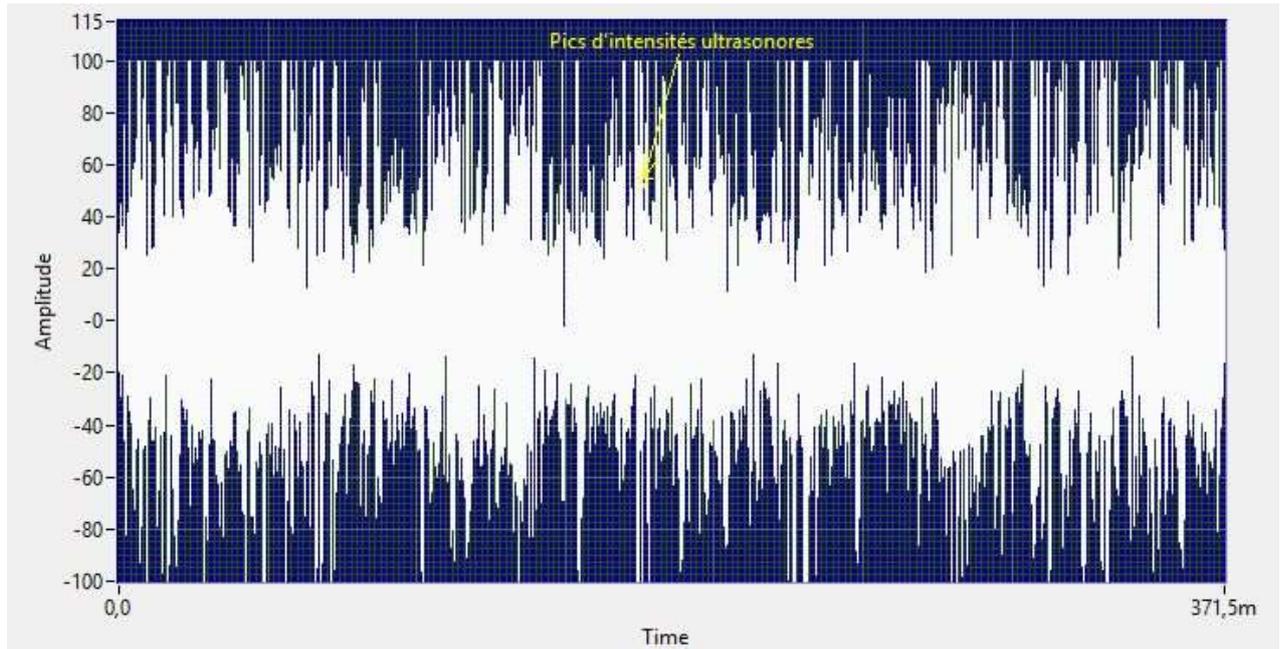
Enregistrement N°8

Écoute du roulement coté réducteur 1005 PV côté Moteur.

L'écoute ultrasonore à l'aide de l'Ultraprobe UP15.000 et la visualisation du spectre ci-dessus montrent un roulement en mauvais état. Il est conseillé de suivre de façon périodique ce roulement grâce à la technologie ultrasonore.

Intensité Ultrasonore mesurée : 21 dB

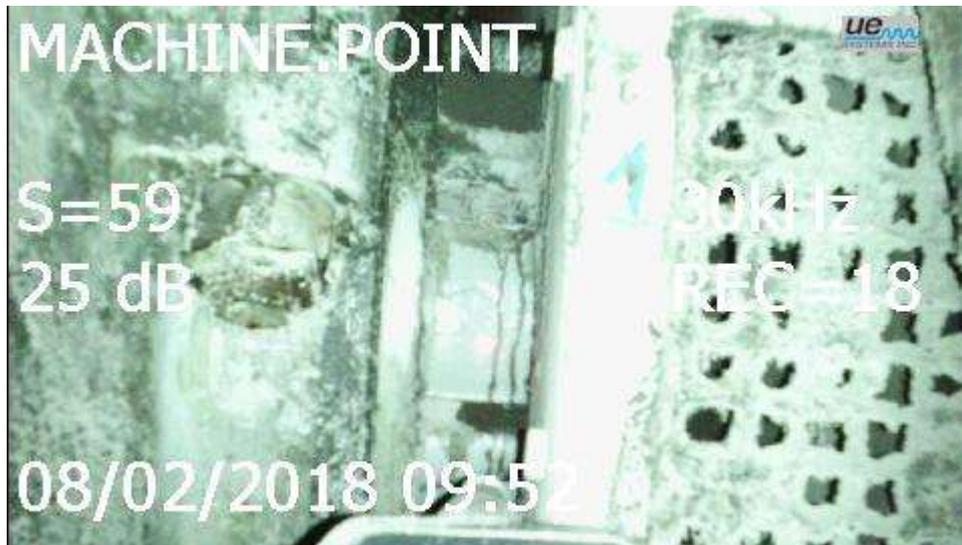
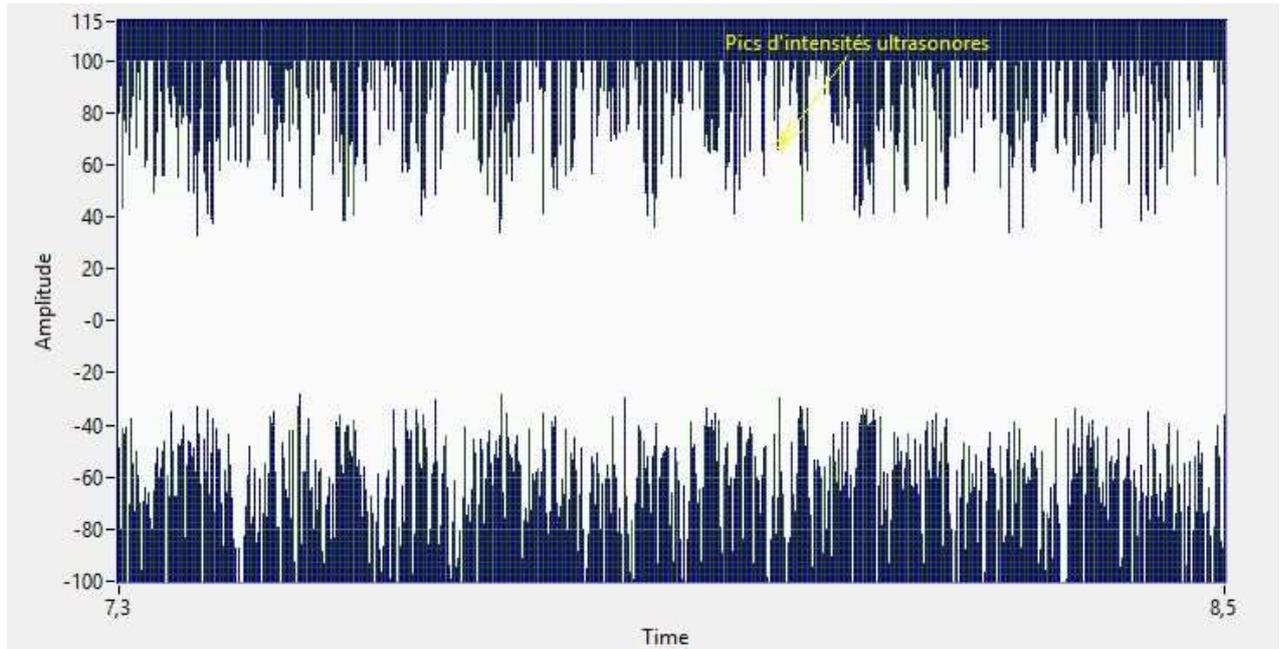
Enregistrement N°9

Écoute du roulement coté réducteur 1005 PV côté Réducteur

L'écoute ultrasonore à l'aide de l'Ultraprobe UP15.000 et la visualisation du spectre ci-dessus montrent un roulement en mauvais état. Il est conseillé de suivre de façon périodique ce roulement grâce à la technologie ultrasonore.

Intensité Ultrasonore mesurée : 25 dB

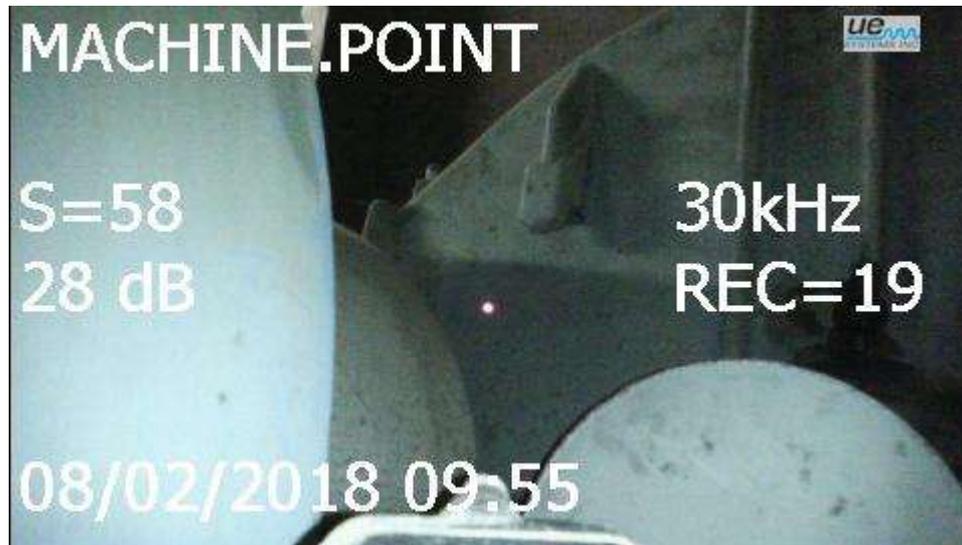
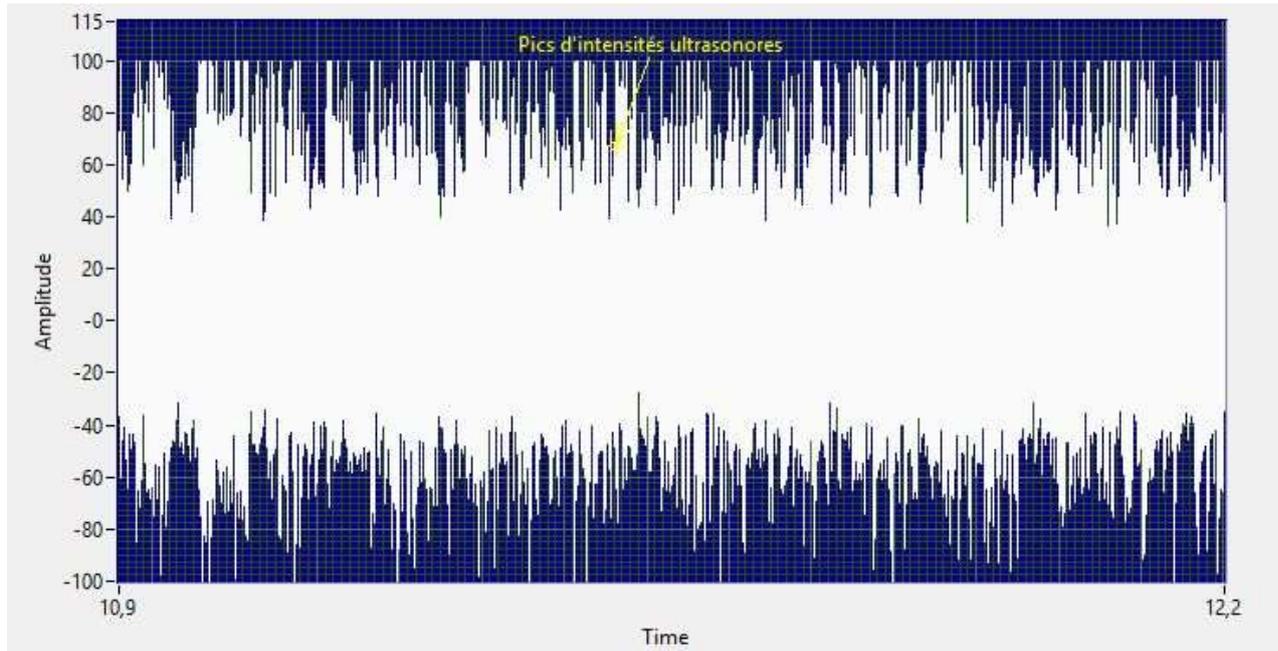
Enregistrement N°10

Écoute du roulement coté réducteur 1005 GVM Coté moteur

L'écoute ultrasonore à l'aide de l'Ultraprobe UP15.000 et la visualisation du spectre ci-dessus montrent un roulement en mauvais état.
Il est conseillé de suivre de façon périodique ce roulement grâce à la technologie ultrasonore.

Intensité Ultrasonore mesurée : 19 dB

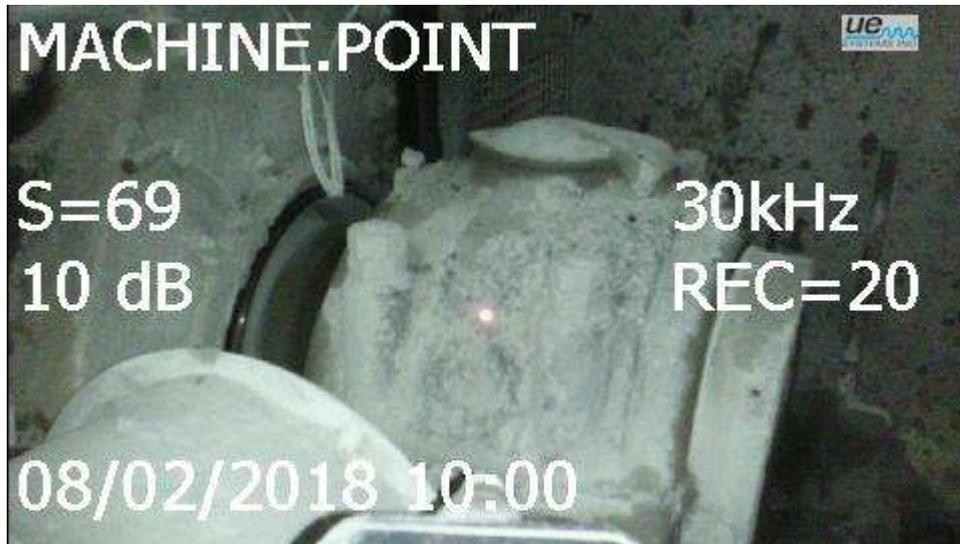
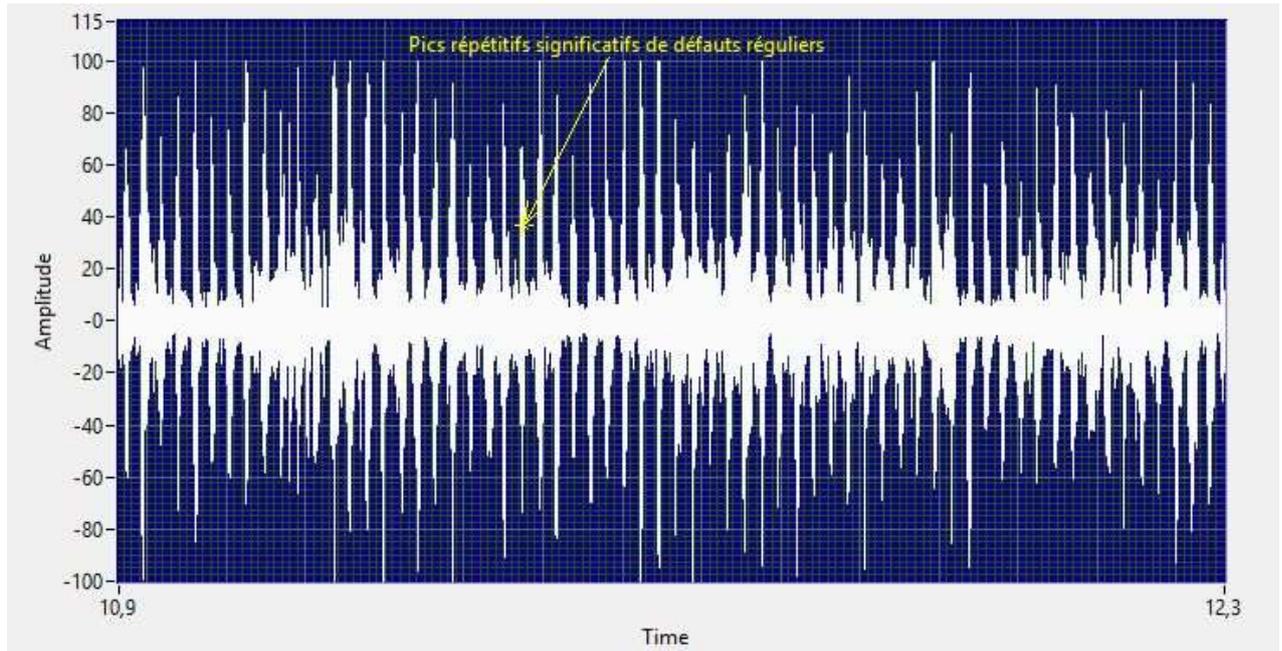
Enregistrement N°11

Écoute du palier lisse 1005 palier lisse côté broyeur

L'écoute ultrasonore à l'aide de l'Ultraprobe UP15.000 et la visualisation du spectre ci-dessus montrent un roulement en mauvais état.
Il est conseillé de suivre de façon périodique ce roulement grâce à la technologie ultrasonore.

Intensité Ultrasonore mesurée : 10 dB
