RAPPORT D'AUDIT
MAINTENANCE PREVENTIVE ULTRASONORE

Date
02 Août 2018

Objet
PRESTATION TECHNOLOGIE UE Systems

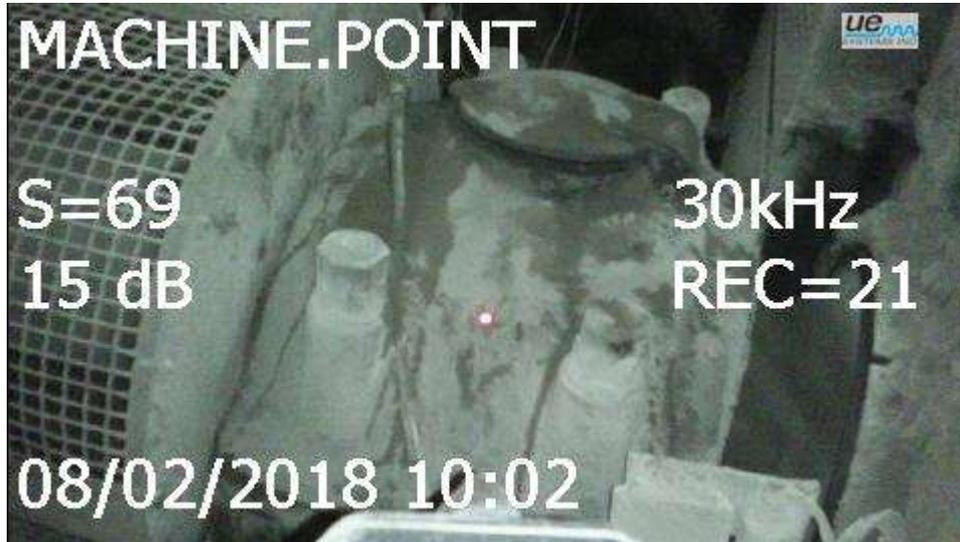
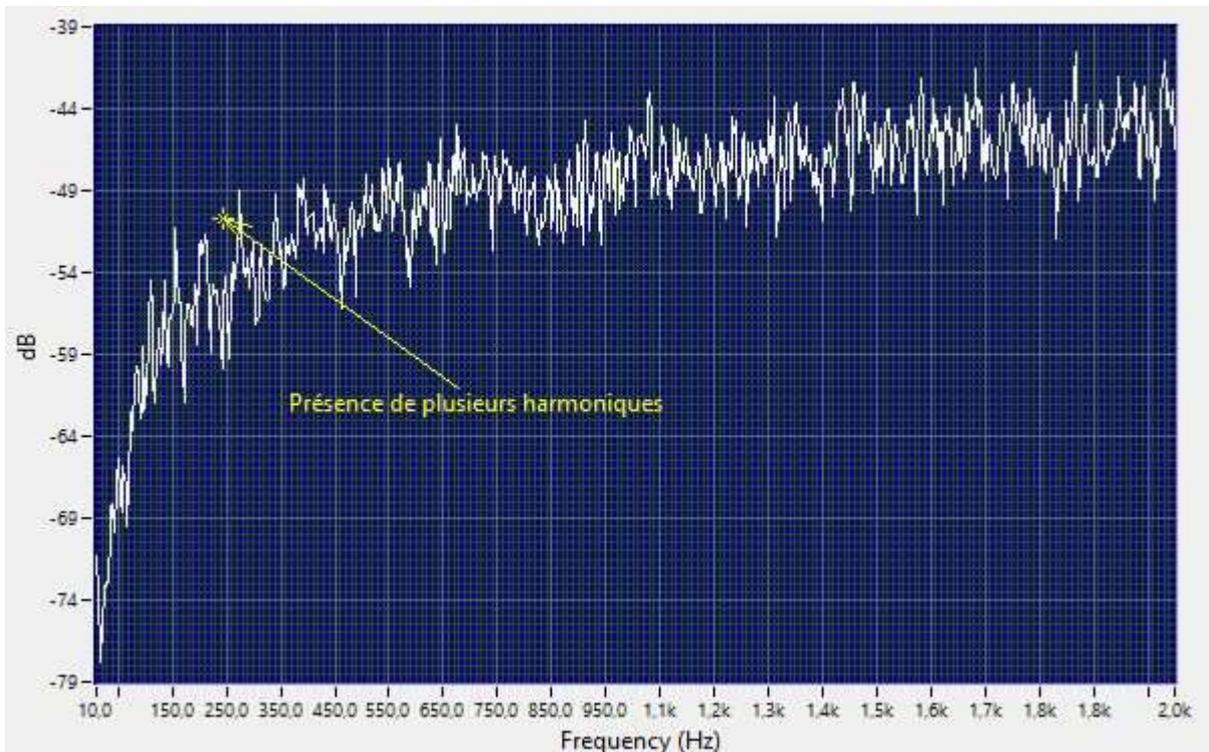
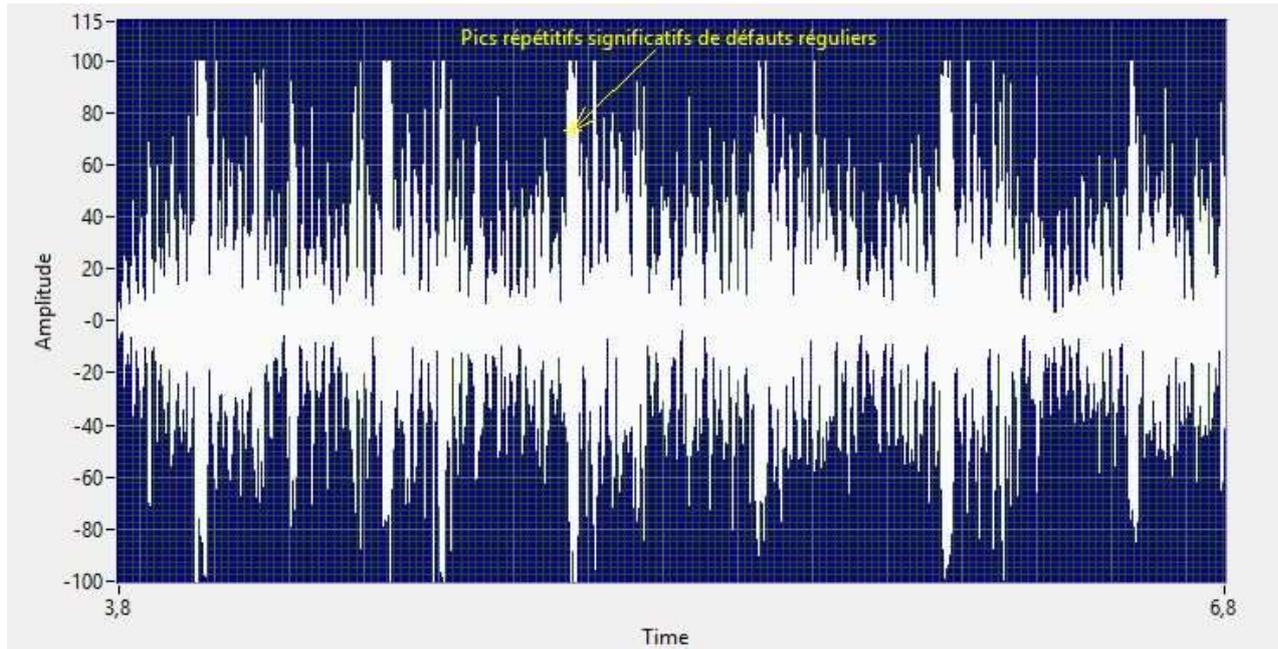
Enregistrement N°12

Écoute du palier lisse coté réducteur 1005.

L'écoute ultrasonore à l'aide de l'Ultraprobe UP15.000 et la visualisation du spectre ci-dessus montrent un roulement en mauvais état.
Il est conseillé de suivre de façon périodique ce roulement grâce à la technologie ultrasonore.

Intensité Ultrasonore mesurée : 15 dB

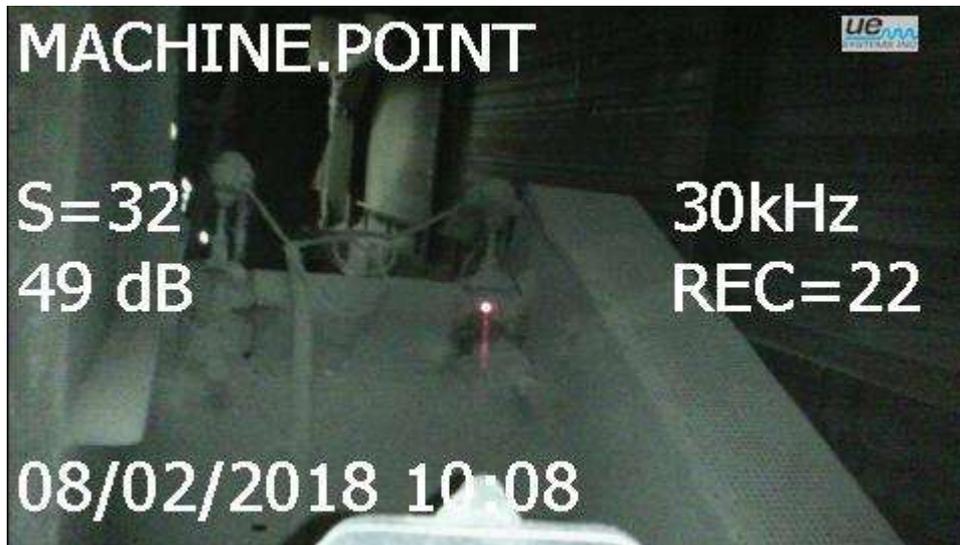
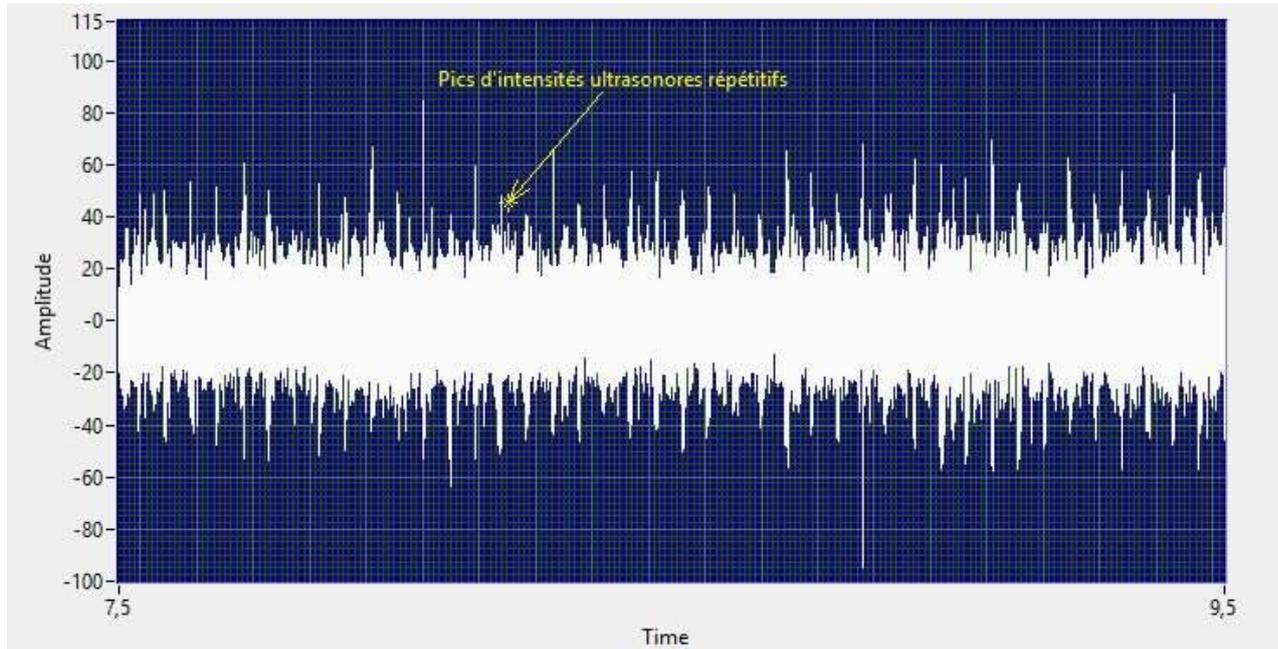
Enregistrement N°13

Écoute du roulement côté poulie sur le filtre ventilateur côté broyeur à ciment 1026.

L'écoute ultrasonore à l'aide de l'Ultraprobe UP15.000 et la visualisation du spectre ci-dessus montrent un roulement en mauvais état. Il est conseillé de suivre de façon périodique ce roulement grâce à la technologie ultrasonore.

Intensité Ultrasonore mesurée : 49 dB

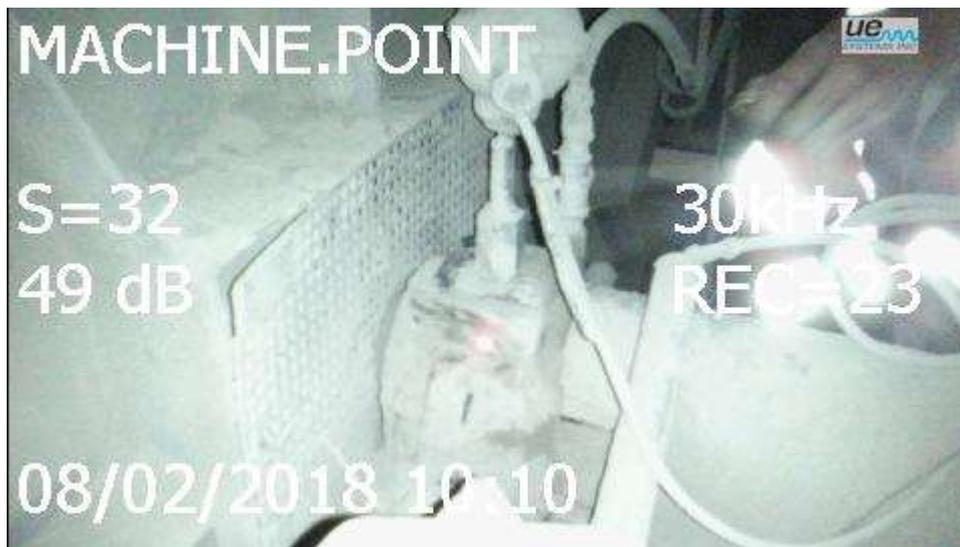
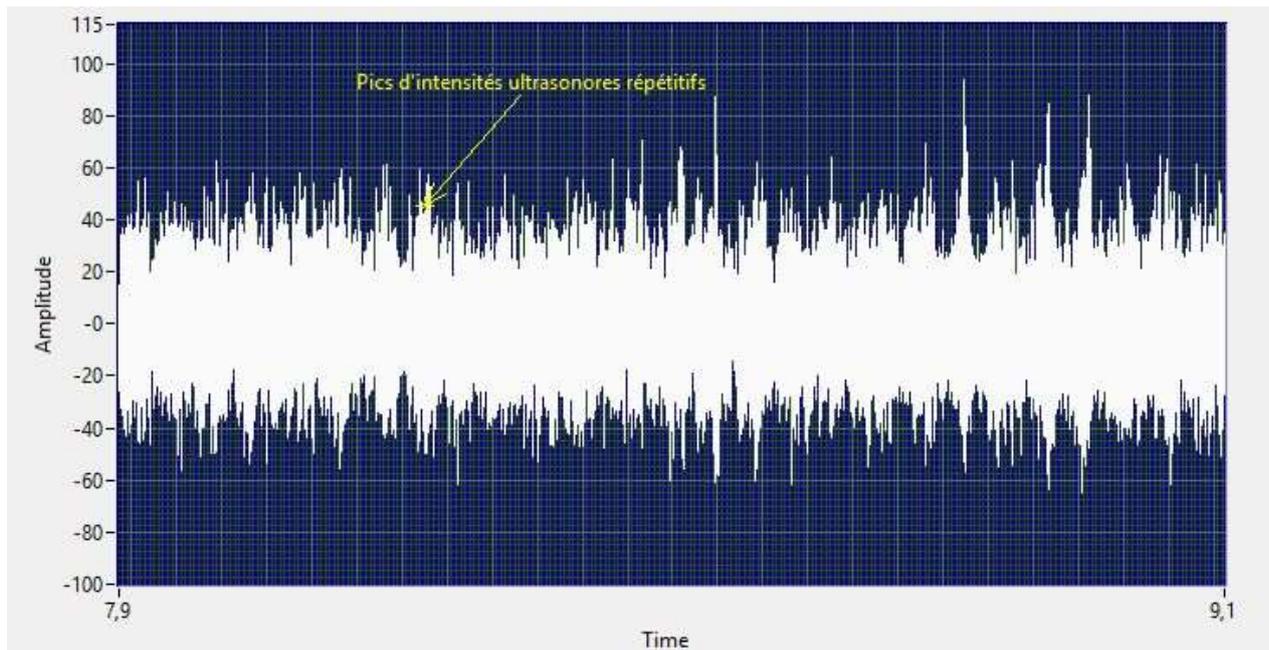
Enregistrement N°14

Écoute du roulement côté turbine sur le filtre ventilateur côté broyeur à ciment 1026.

L'écoute ultrasonore à l'aide de l'Ultraprobe UP15.000 et la visualisation du spectre ci-dessus montrent un roulement en mauvais état.
Il est conseillé de suivre de façon périodique ce roulement grâce à la technologie ultrasonore.

Intensité Ultrasonore mesurée : 49 dB

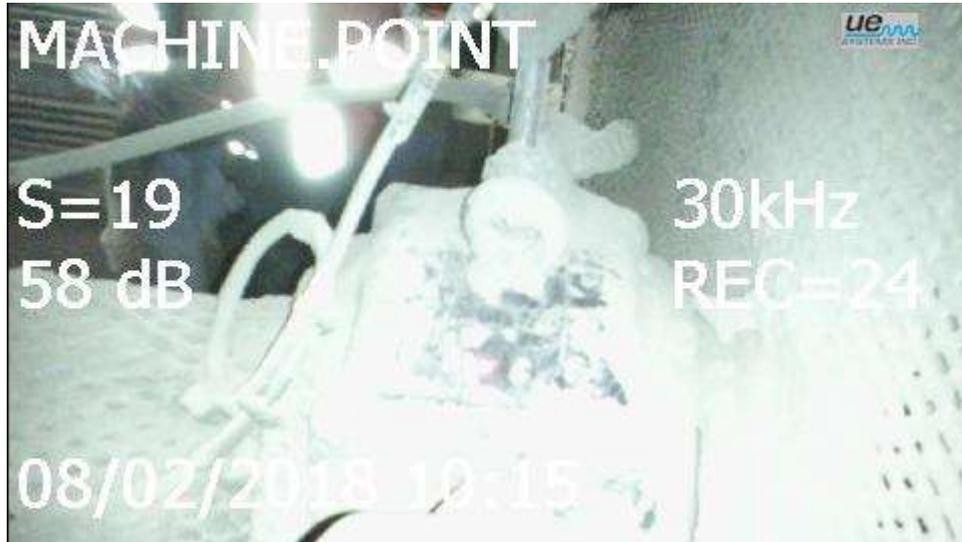
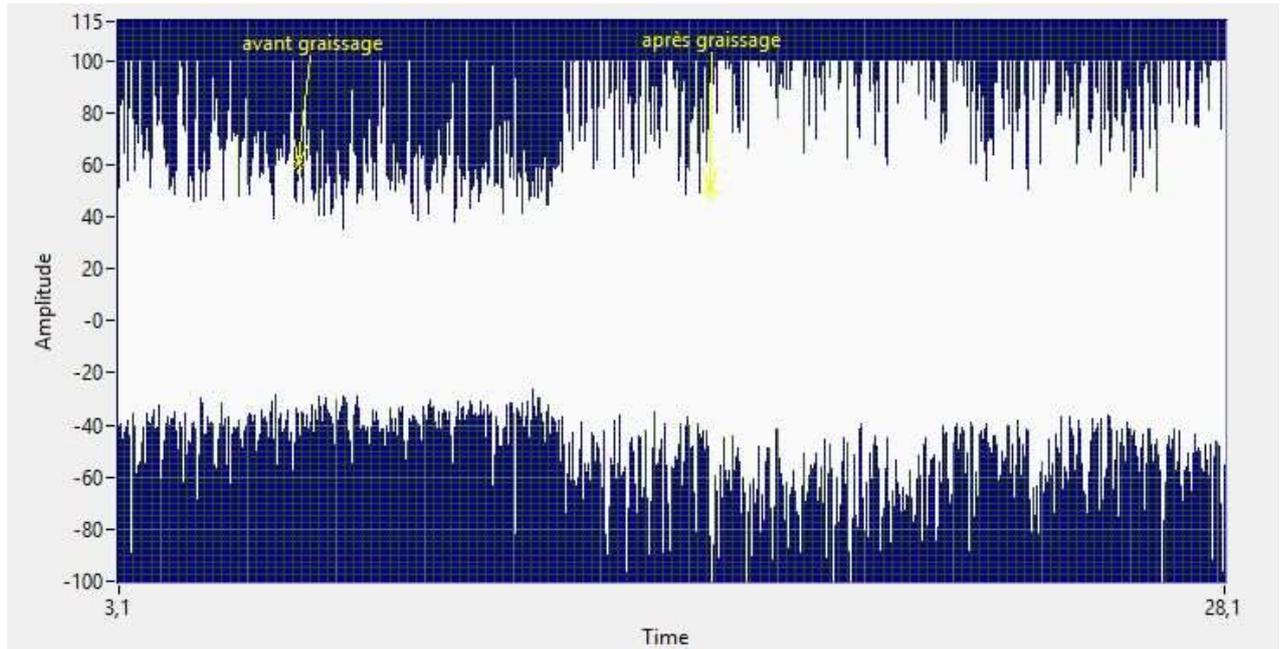
Enregistrement N°15

Écoute du roulement côté poulie ligne turbine sur ventilateur filtre 1031 entrée broyeur B2.

L'écoute ultrasonore à l'aide de l'Ultraprobe UP15.000 et la visualisation du spectre ci-dessus montrent un roulement en mauvais état.

Il est, ici, constaté que l'ajout de graisse faisait augmenter l'intensité des pics. Cela signifie que le roulement avait dû être surgraissé.

Intensité Ultrasonore mesurée : 58 dB

Il est conseillé de suivre de façon périodique et de procéder au graissage de ce roulement grâce à la technologie ultrasonore.

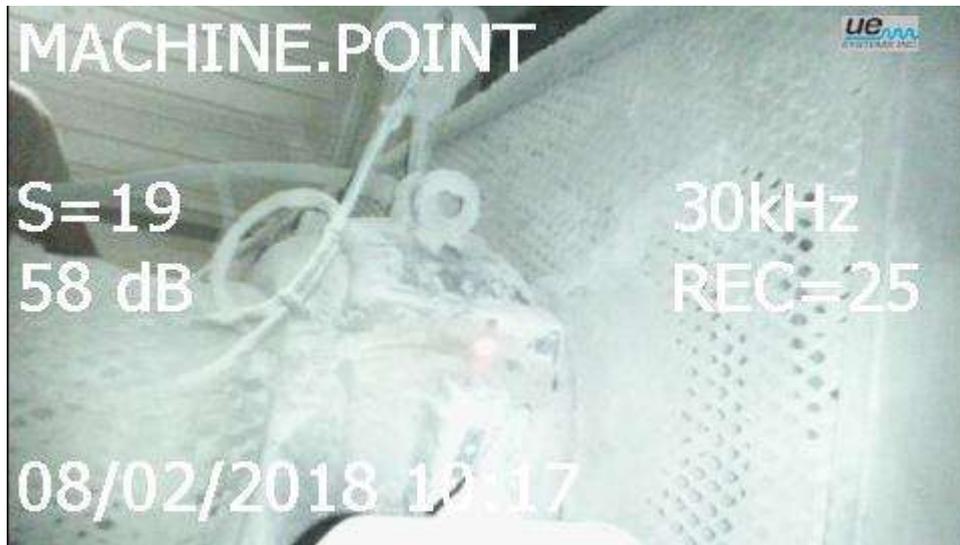
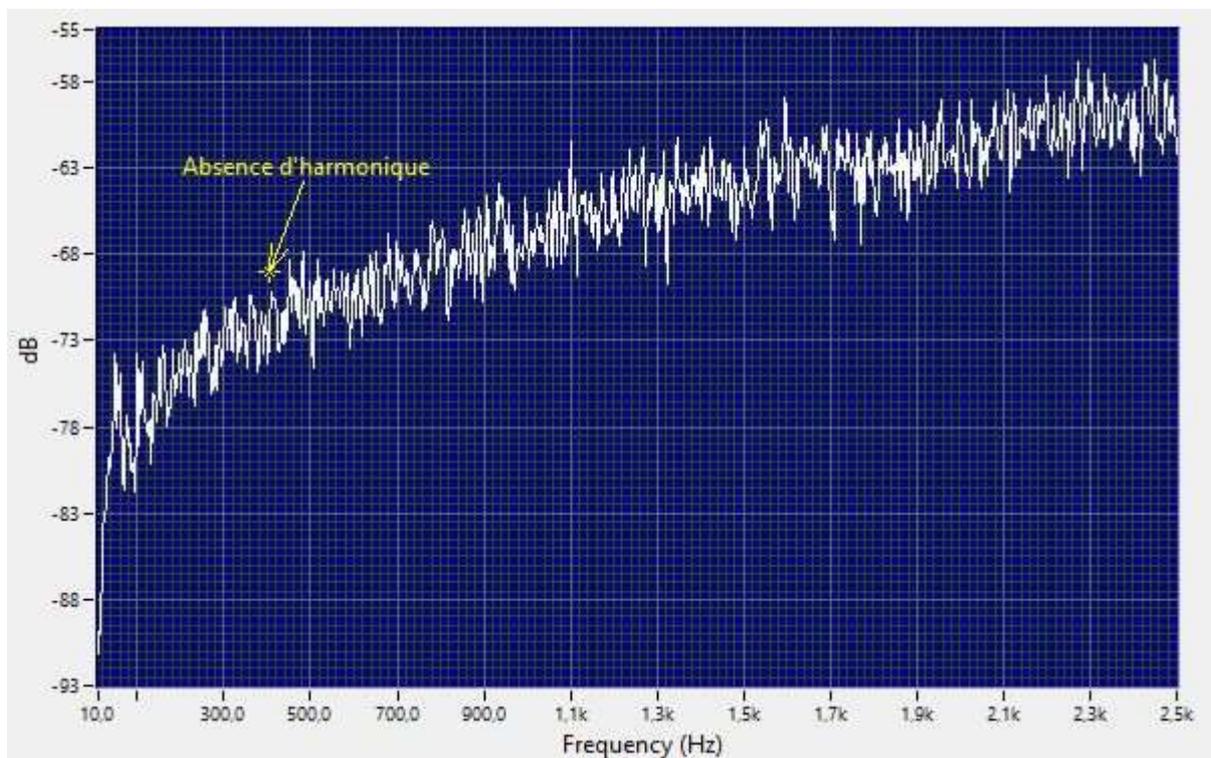
Enregistrement N°16

Écoute du roulement côté poulie ligne turbine sur ventilateur filtre 1031 entrée broyeur B2.

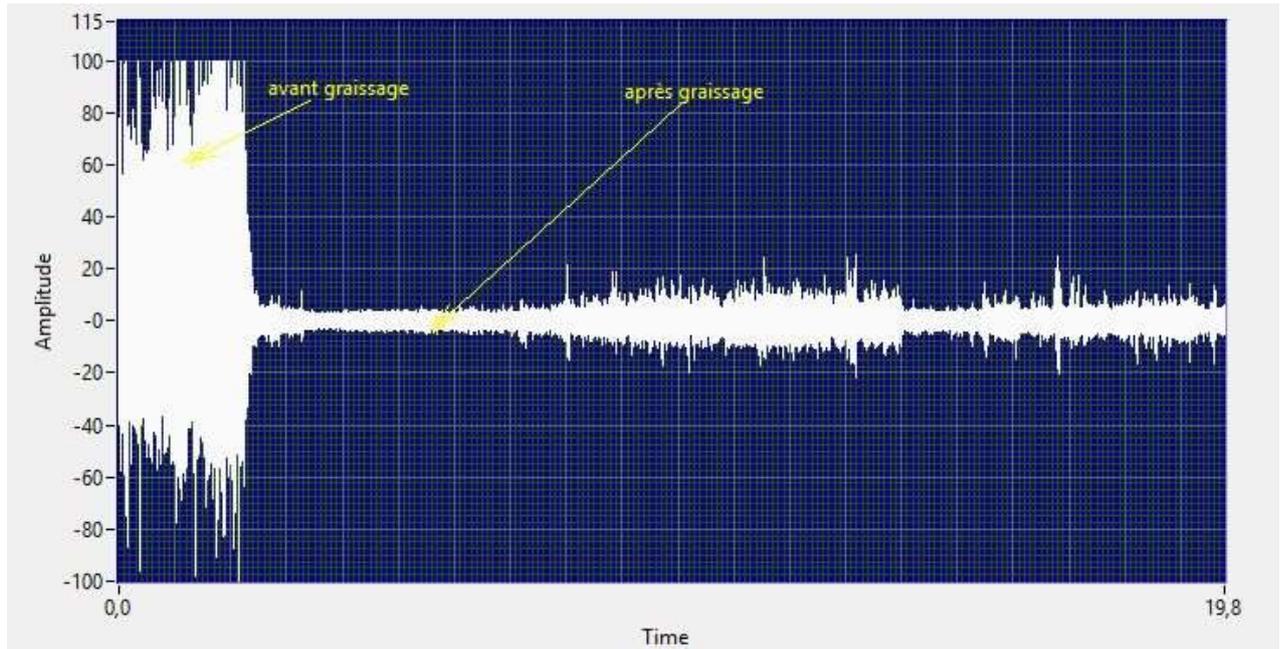
L'écoute ultrasonore à l'aide de l'Ultraprobe UP15.000 et la visualisation du spectre ci-dessus montrent un roulement en bon état après graissage.
Il est conseillé de suivre de façon périodique et de procéder au graissage de ce roulement grâce à la technologie ultrasonore.

Intensité Ultrasonore mesurée : 58 dB

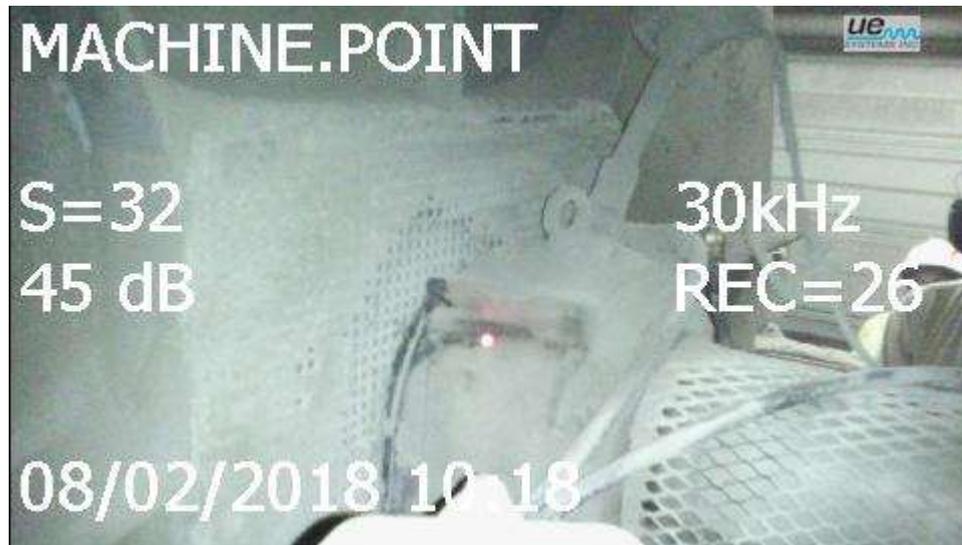
Enregistrement N°17

Écoute du roulement côté turbine, ligne turbine sur ventilateur filtre 1031 entrée broyeur B2.

Lors du graissage du roulement, il est constaté une baisse des pics d'intensités. Malgré l'effet de la graisse, il reste des pics significatifs d'un défaut interne au roulement que le graissage ne peut corriger.

Intensité Ultrasonore mesurée : 45 dB

Il est conseillé de suivre de façon périodique ce roulement grâce à la technologie ultrasonore.

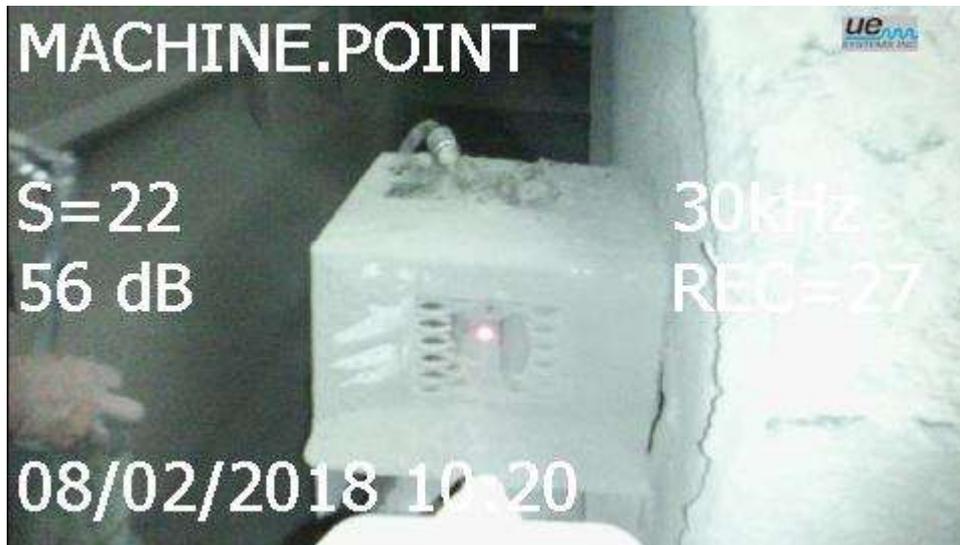
Enregistrement N°18

Écoute du roulement ligne moteur côté poulie sur ventilateur filtre 1031 entrée broyeur B2.

Lors du graissage du roulement, il est constaté une baisse des pics d'intensités. Malgré l'effet de la graisse, il reste des pics significatifs d'un défaut interne au roulement que le graissage ne peut corriger.

Intensité Ultrasonore mesurée : 56 dB

Il est conseillé de suivre de façon périodique ce roulement grâce à la technologie ultrasonore.

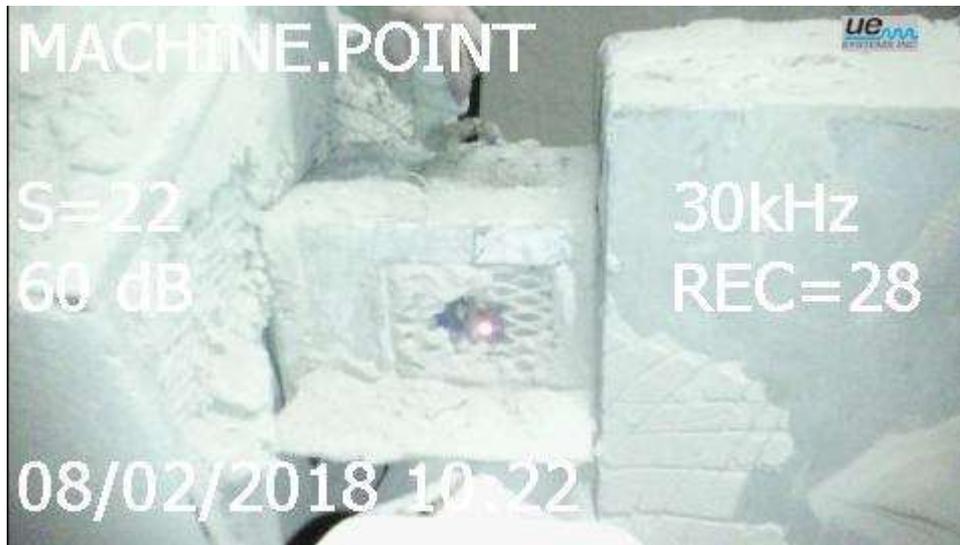
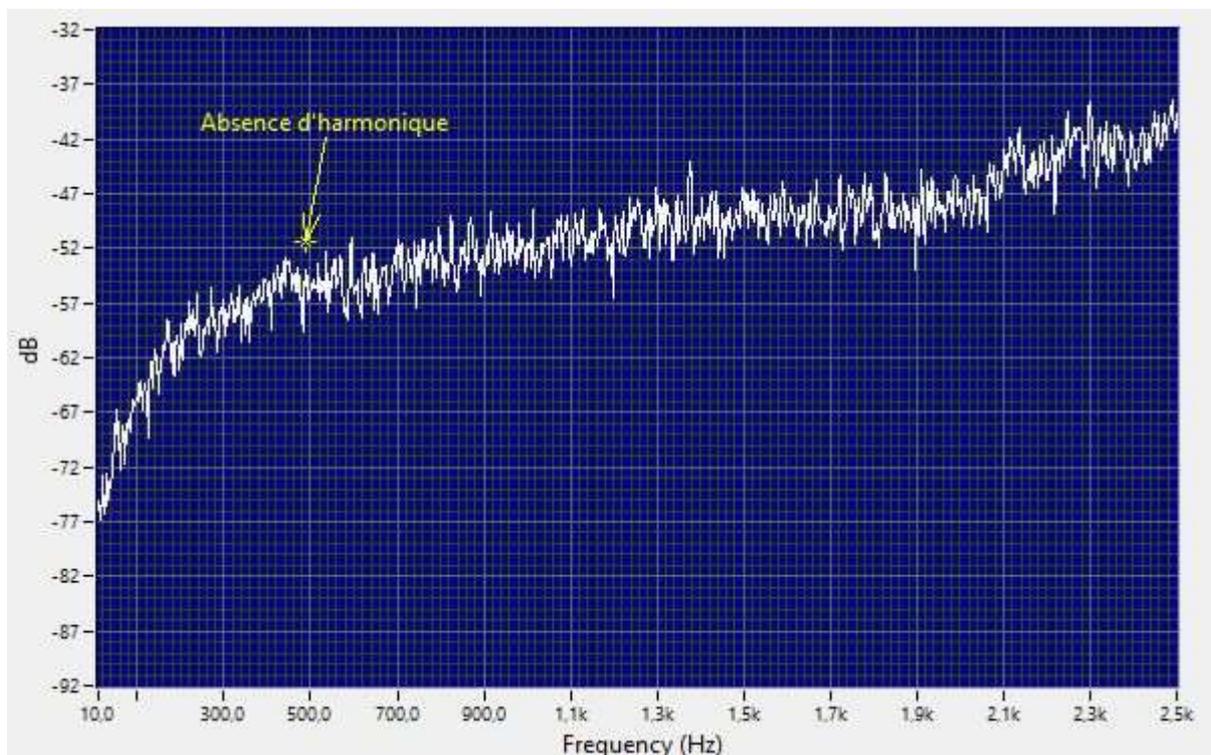
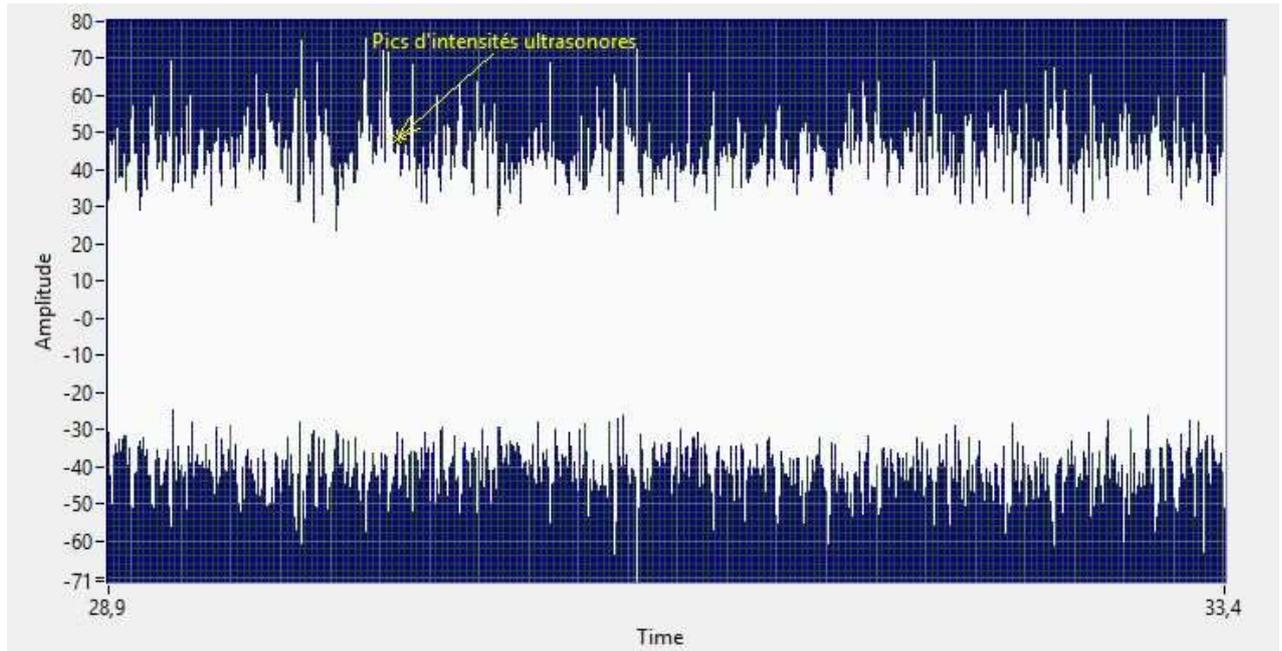
Enregistrement N°19

Écoute du roulement ligne moteur côté moteur sur ventilateur filtre 1031 entrée broyeur B2.

L'écoute ultrasonore à l'aide de l'Ultraprobe UP15.000 et la visualisation du spectre ci-dessus montrent un roulement en mauvais état.
Il est conseillé de suivre de façon périodique ce roulement grâce à la technologie ultrasonore.

Intensité Ultrasonore mesurée : 19 dB

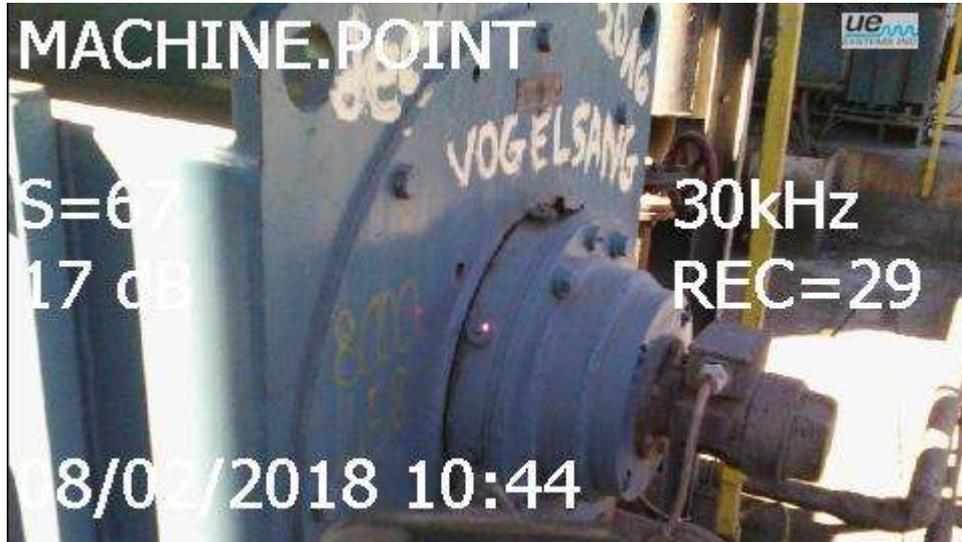
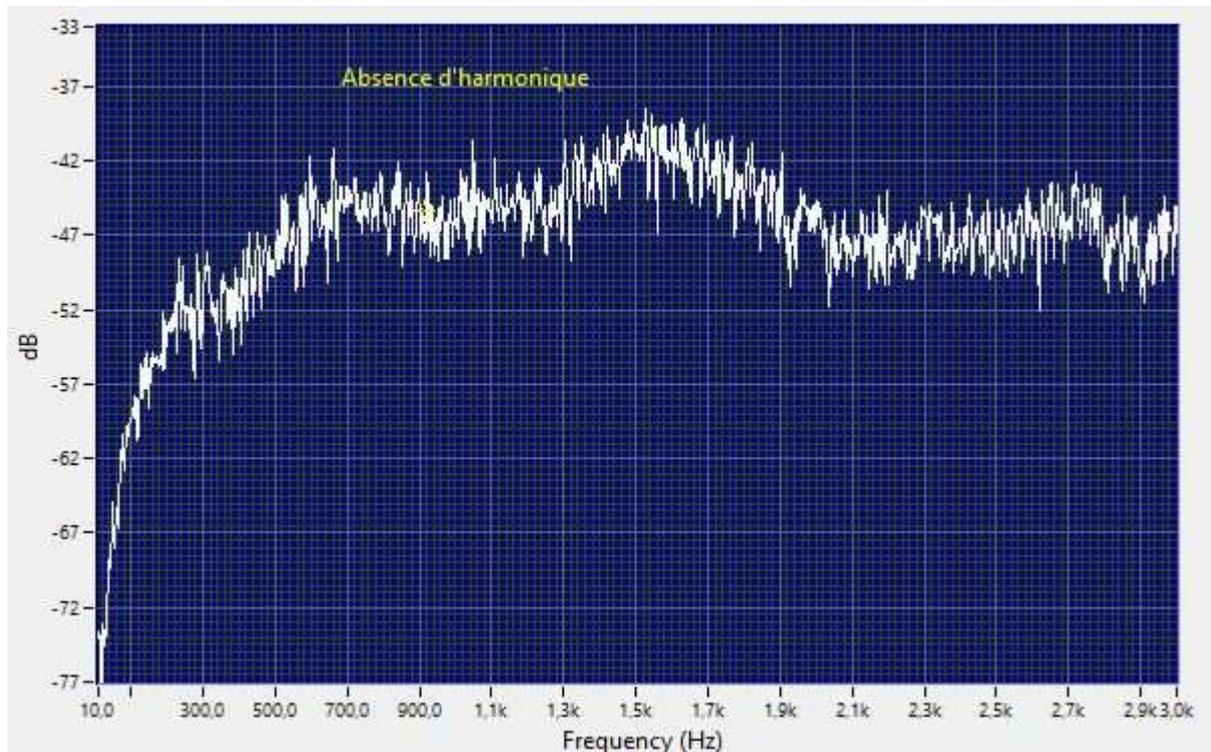
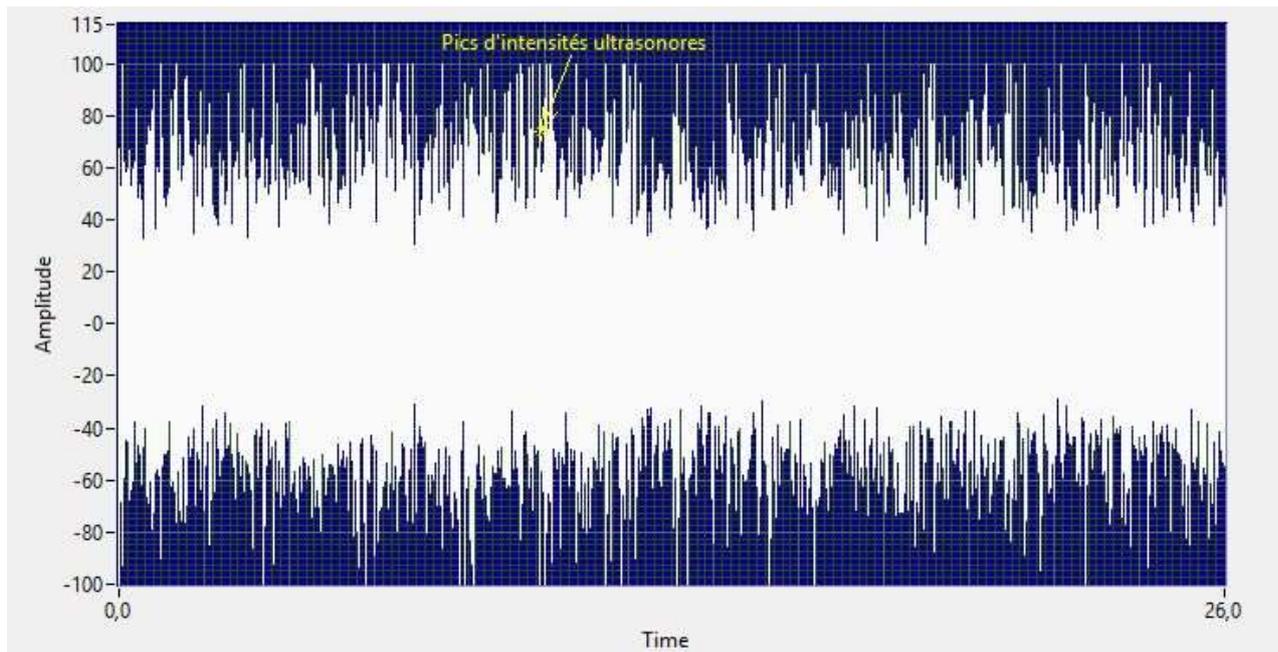
Enregistrement N°20

Écoute du roulement arrière sur moteur du réducteur four 287.

L'écoute ultrasonore à l'aide de l'Ultraprobe UP15.000 et la visualisation du spectre ci-dessus montrent un roulement en mauvais état. Il est conseillé de suivre de façon périodique ce roulement grâce à la technologie ultrasonore.

Intensité Ultrasonore mesurée : 17 dB

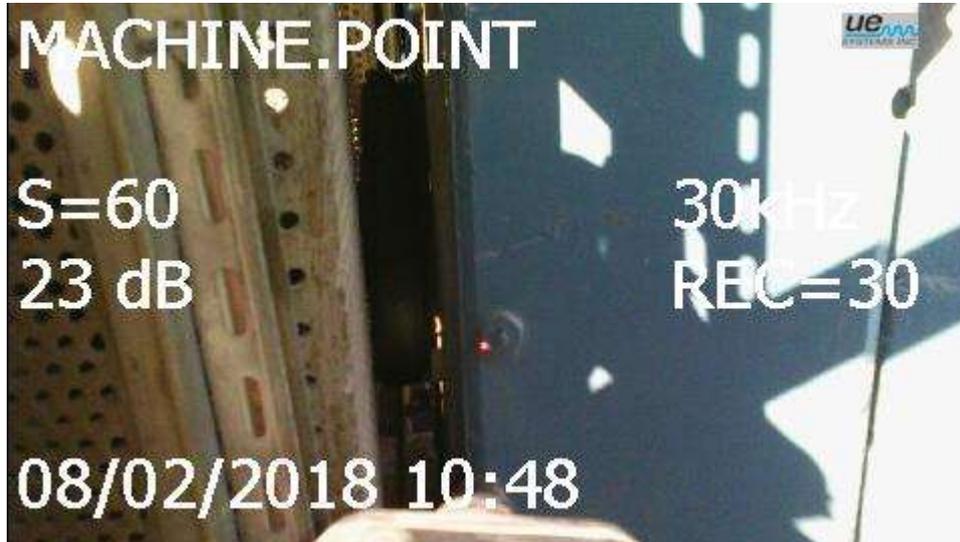
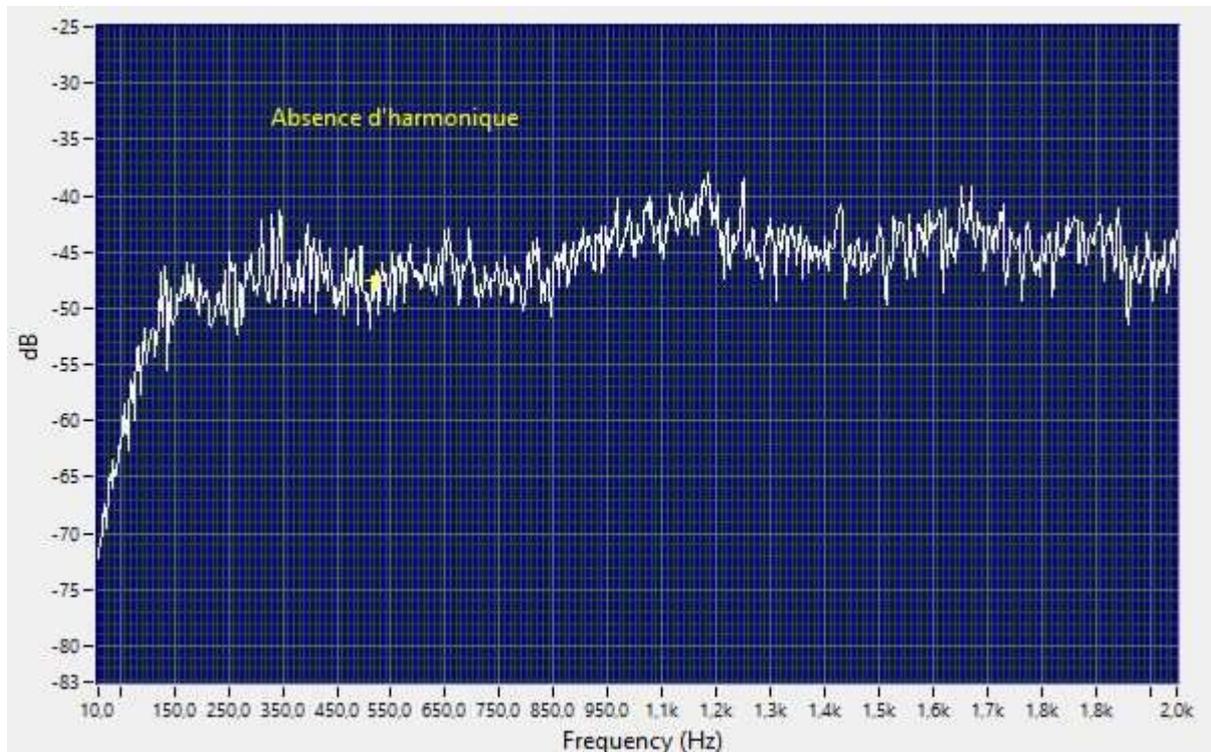
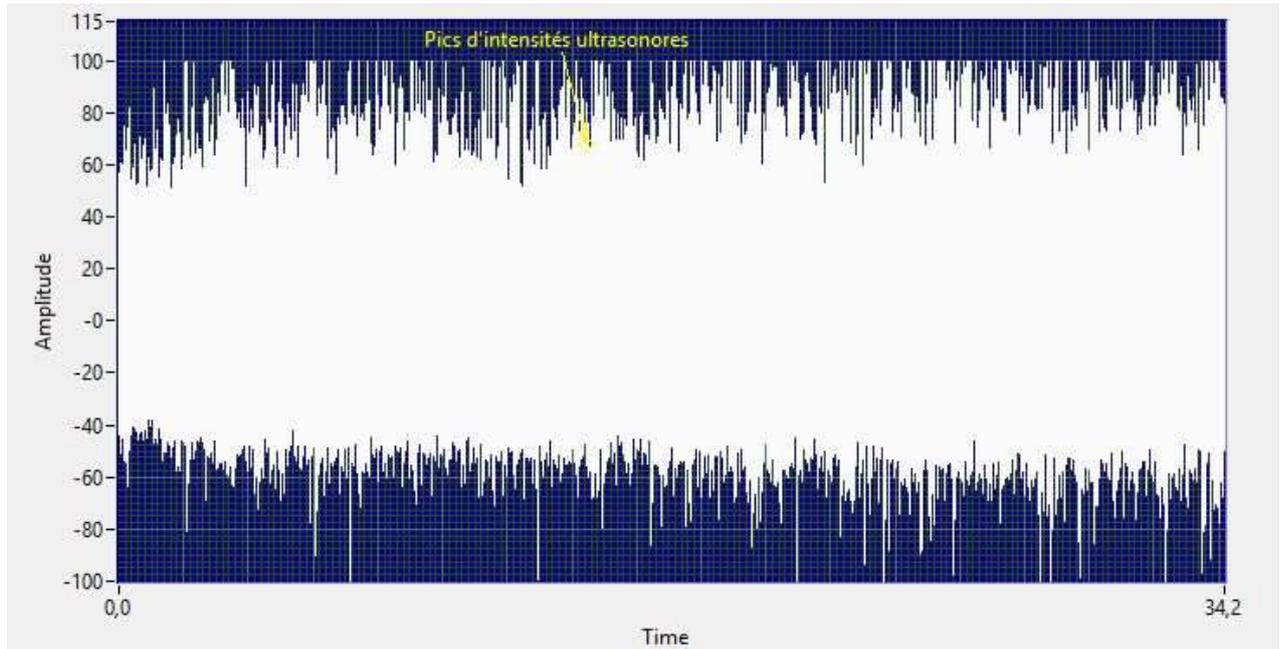
Enregistrement N°21

Écoute du roulement avant sur moteur du réducteur four 287.

L'écoute ultrasonore à l'aide de l'Ultraprobe UP15.000 et la visualisation du spectre ci-dessus montrent un roulement en mauvais état. Il est conseillé de suivre de façon périodique ce roulement grâce à la technologie ultrasonore.

Intensité Ultrasonore mesurée : 23 dB

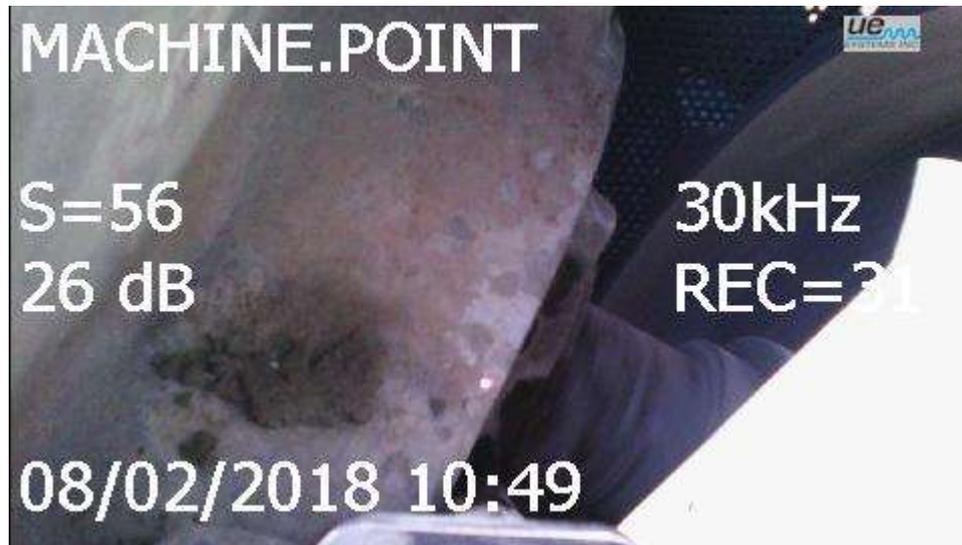
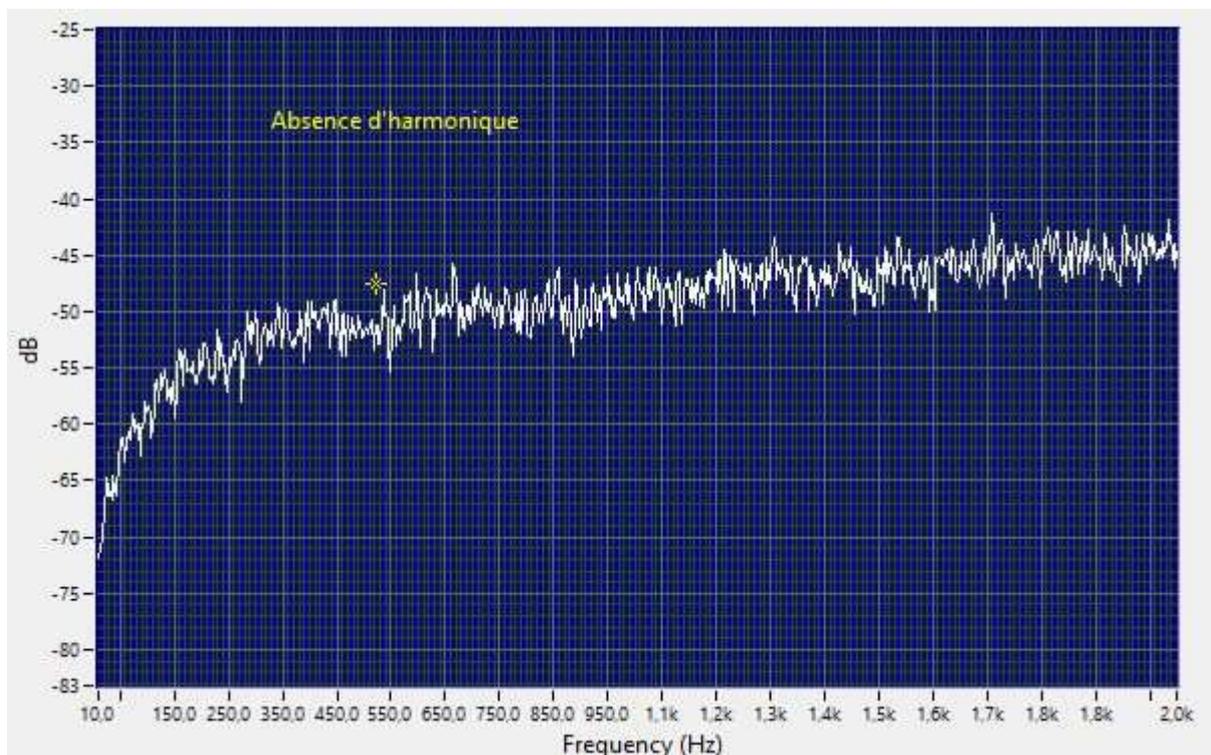
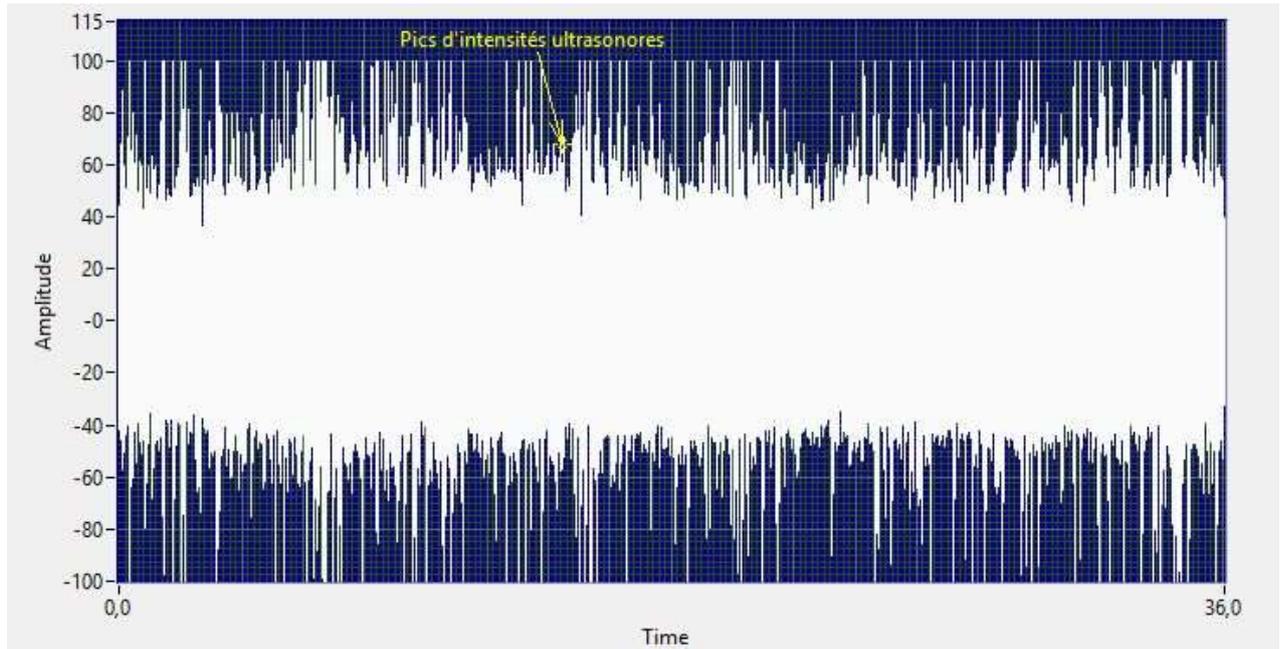
Enregistrement N°22

Écoute du roulement PV côté moteur du réducteur four 287.

L'écoute ultrasonore à l'aide de l'Ultraprobe UP15.000 et la visualisation du spectre ci-dessus montrent un roulement en mauvais état. Il est conseillé de suivre de façon périodique ce roulement grâce à la technologie ultrasonore.

Intensité Ultrasonore mesurée : 26 dB

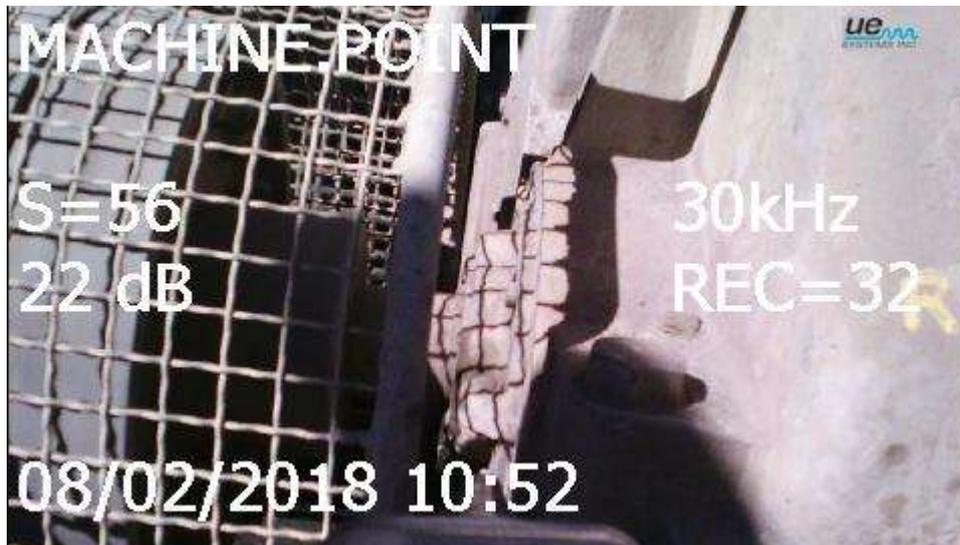
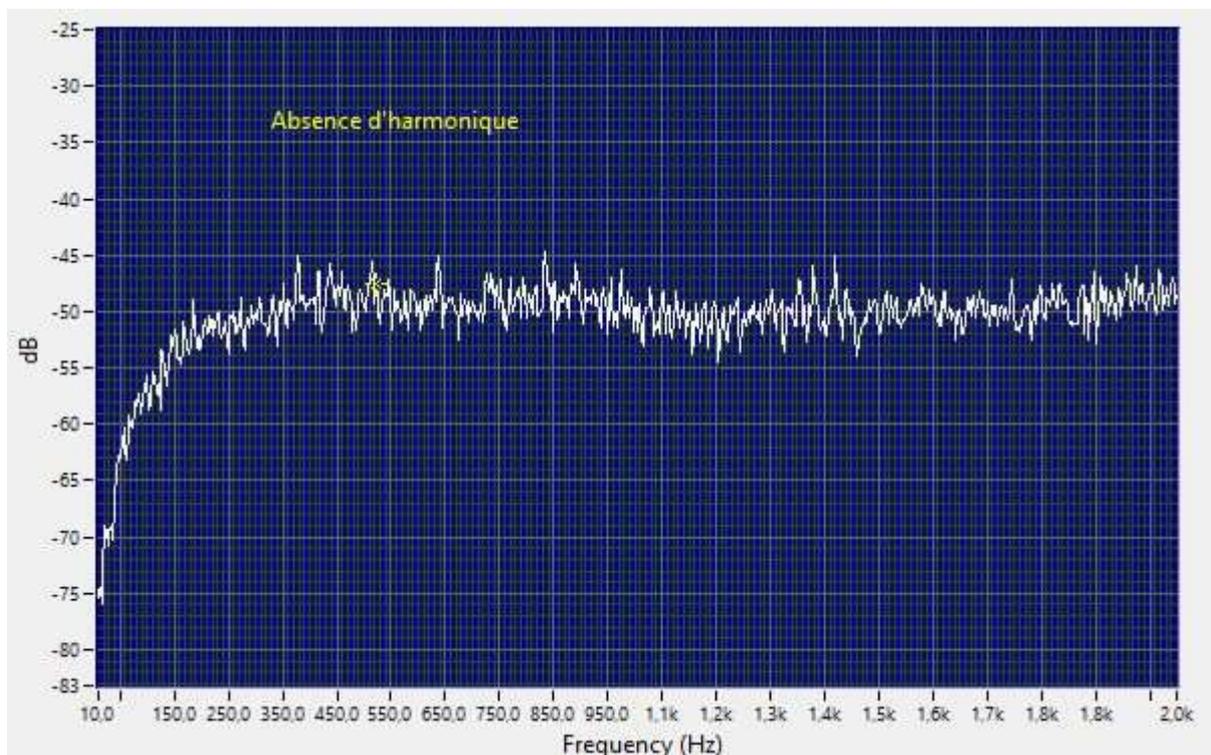
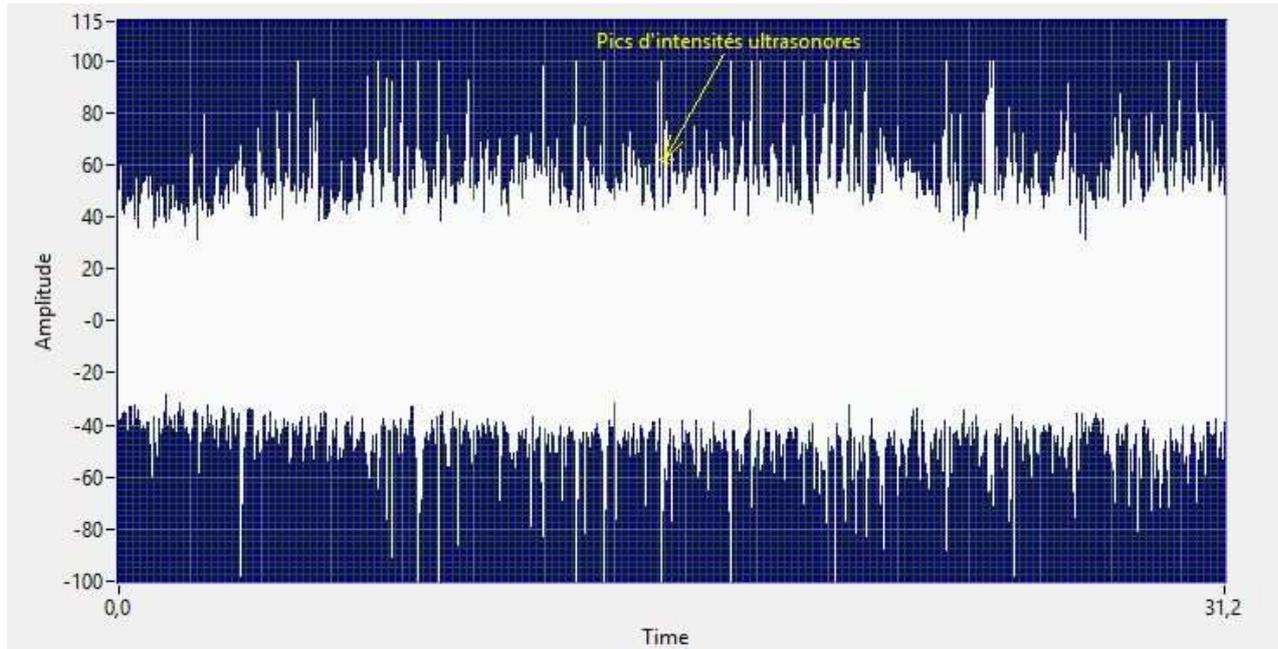
Enregistrement N°23

Écoute du roulement PV côté sortie du réducteur four 287.

L'écoute ultrasonore à l'aide de l'Ultraprobe UP15.000 et la visualisation du spectre ci-dessus montrent un roulement en mauvais état. Il est conseillé de suivre de façon périodique ce roulement grâce à la technologie ultrasonore.

Intensité Ultrasonore mesurée : 22 dB
