RAPPORT D'AUDIT
MAINTENANCE PREVENTIVE ULTRASONORE

Date
02 Août 2018

Objet
PRESTATION TECHNOLOGIE UE Systems

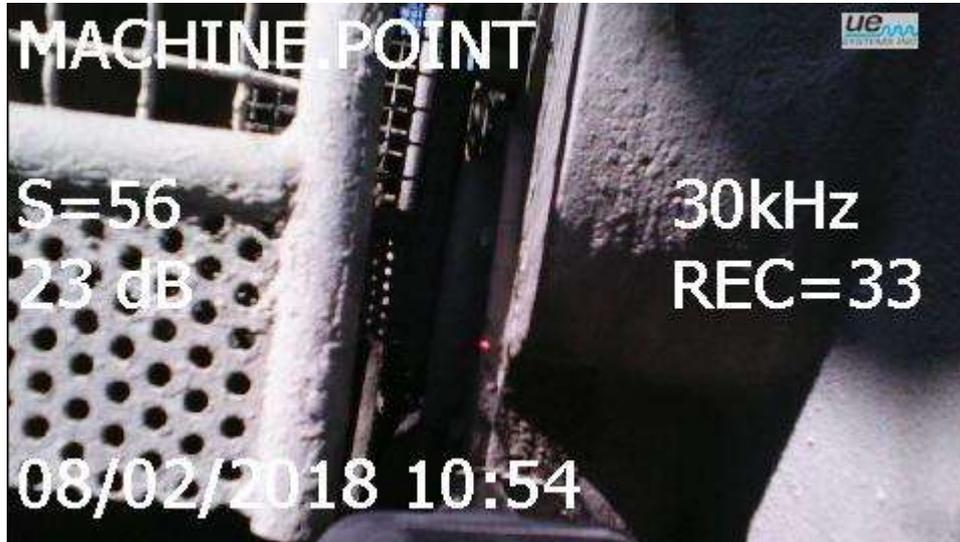
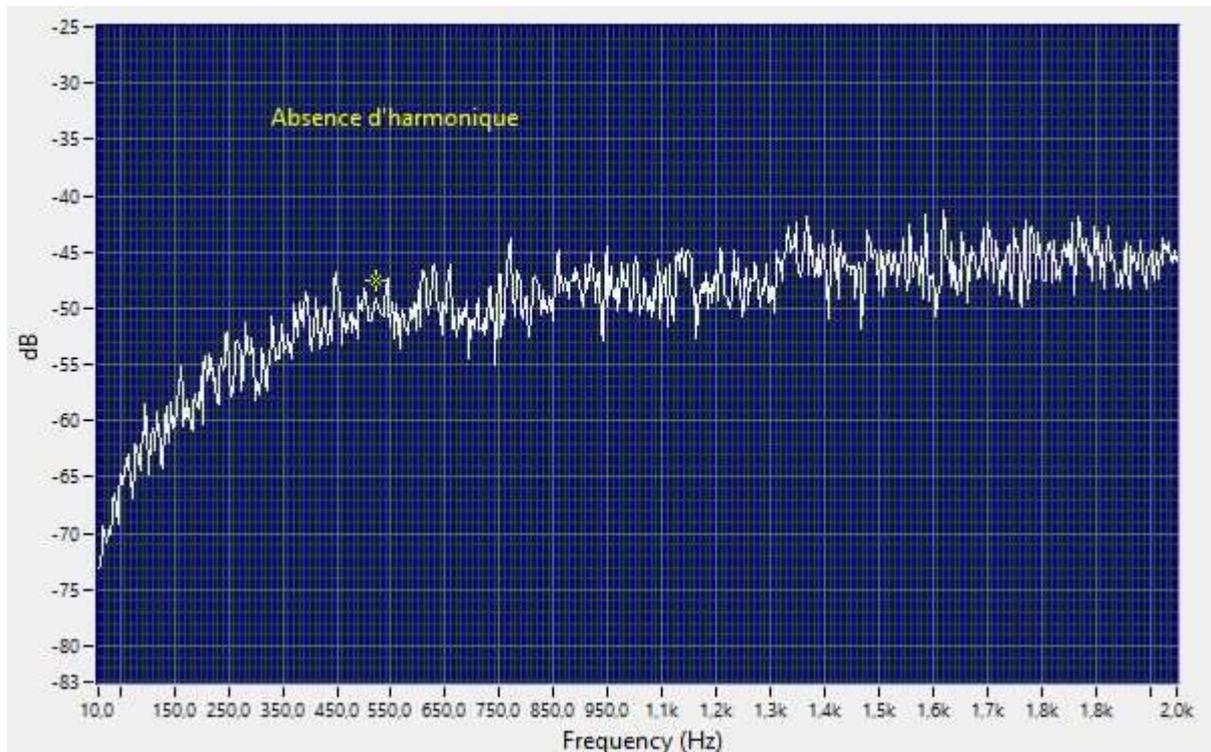
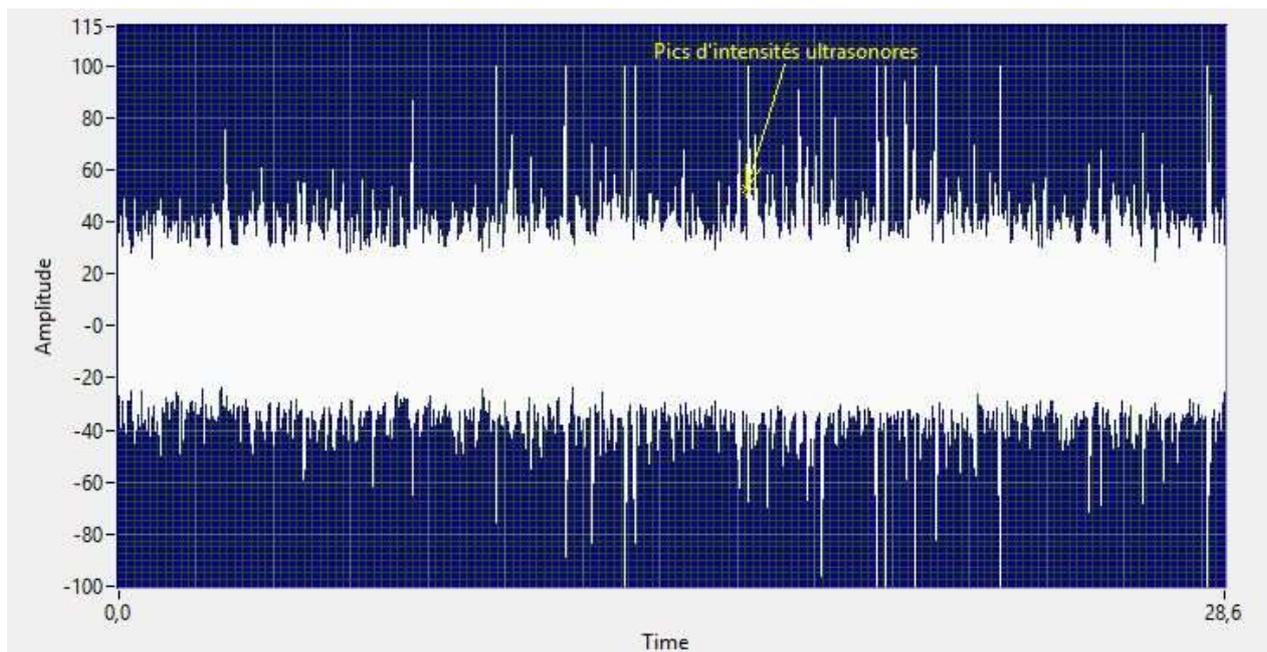
Enregistrement N°24

Écoute du roulement MV1 côté sortie du réducteur four 287.

L'écoute ultrasonore à l'aide de l'Ultraprobe UP15.000 et la visualisation du spectre ci-dessus montrent un roulement en mauvais état.
Il est conseillé de suivre de façon périodique ce roulement grâce à la technologie ultrasonore.

Intensité Ultrasonore mesurée : 23 dB

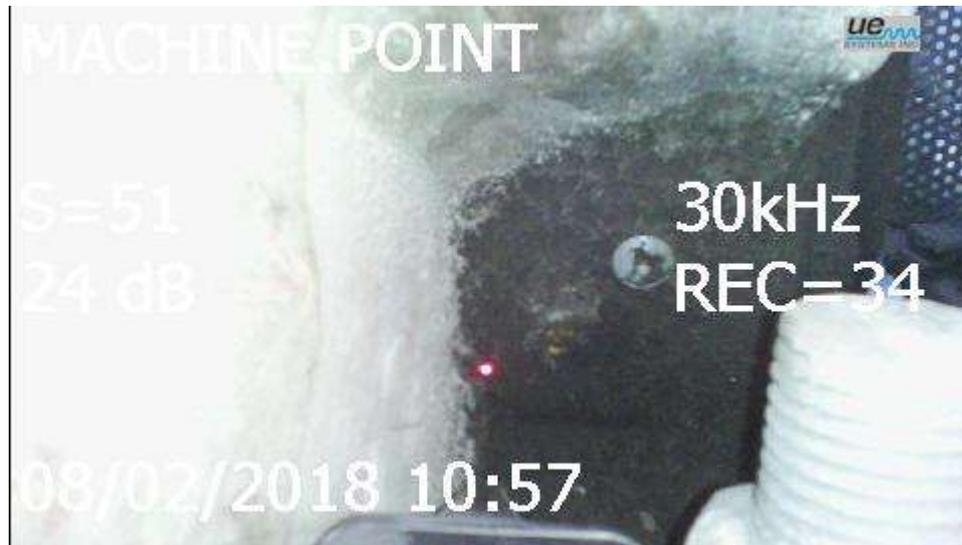
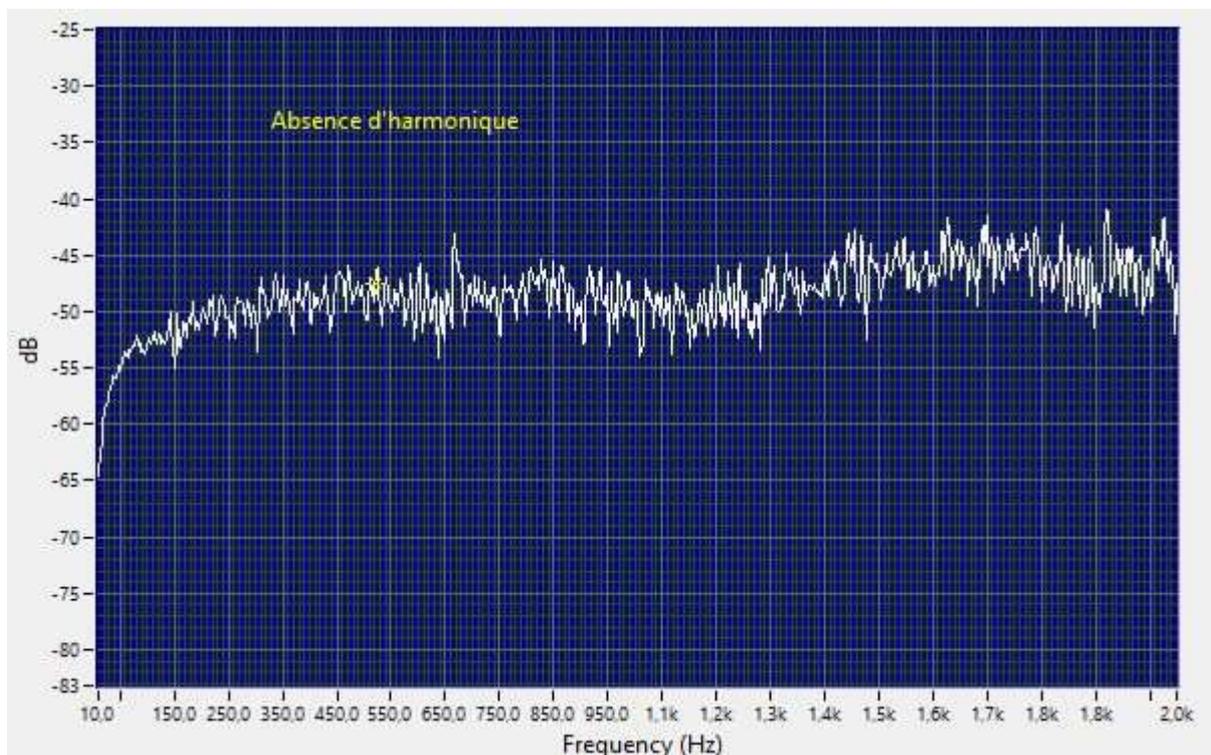
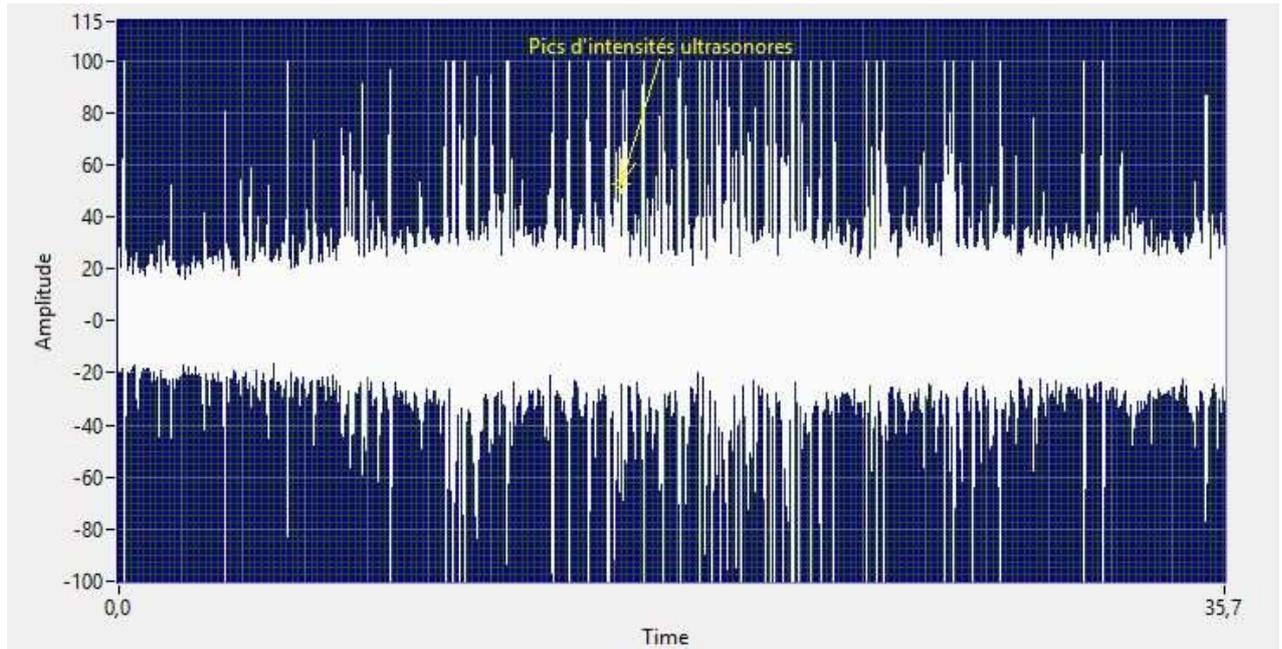
Enregistrement N°25

Écoute du roulement MV1 côté sortie du réducteur four 287.

L'écoute ultrasonore à l'aide de l'Ultraprobe UP15.000 et la visualisation du spectre ci-dessus montrent un roulement en mauvais état.
Il est conseillé de suivre de façon périodique ce roulement grâce à la technologie ultrasonore.

Intensité Ultrasonore mesurée : 24 dB

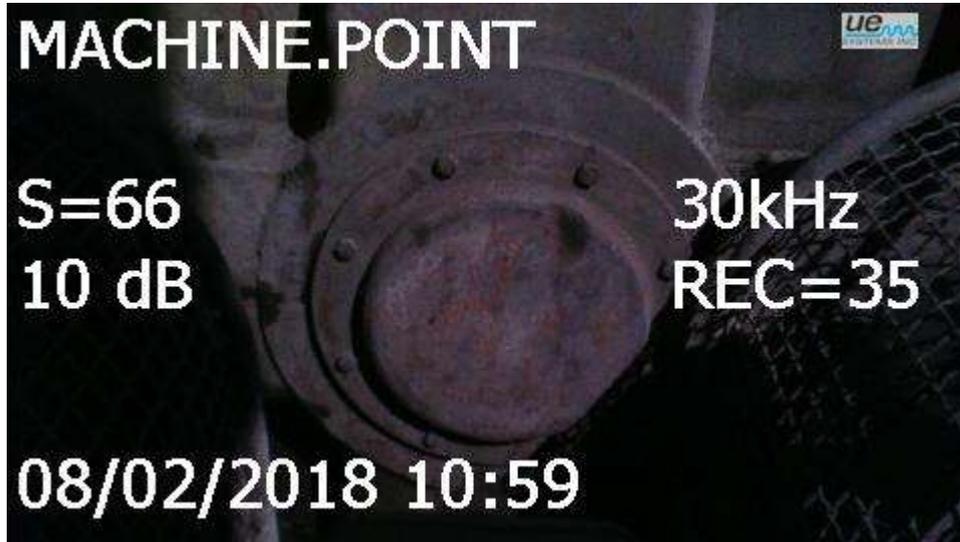
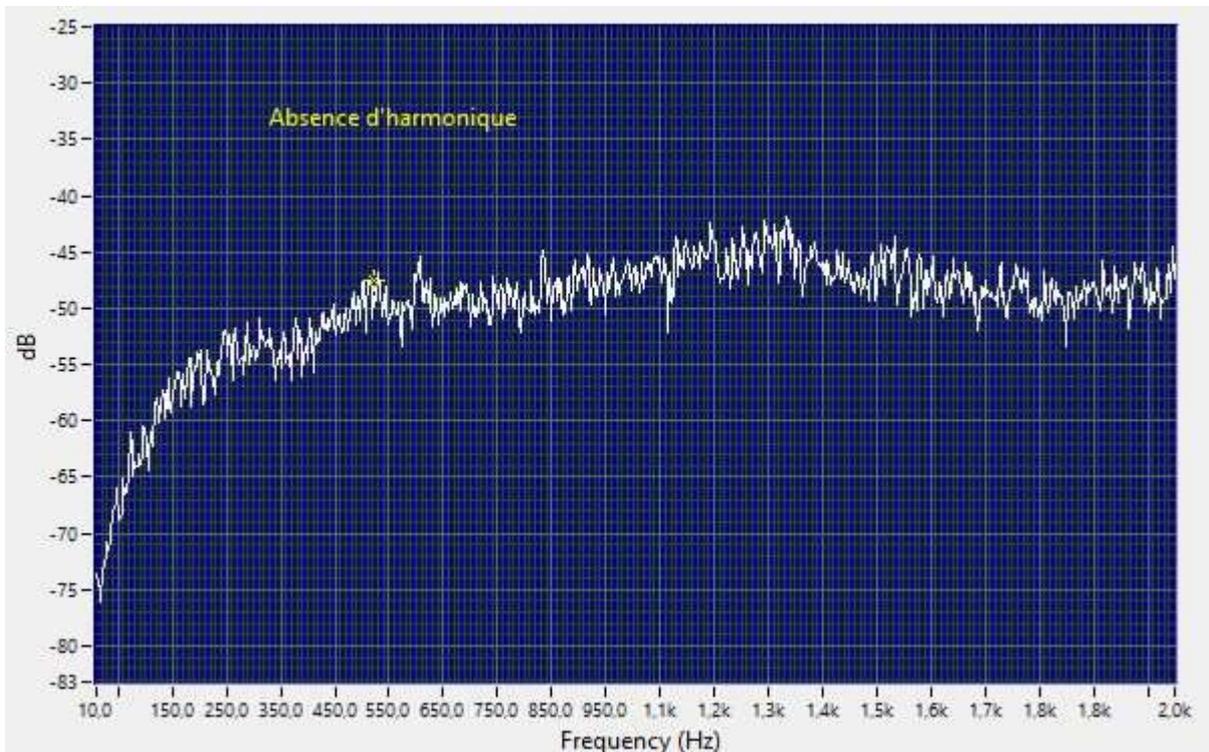
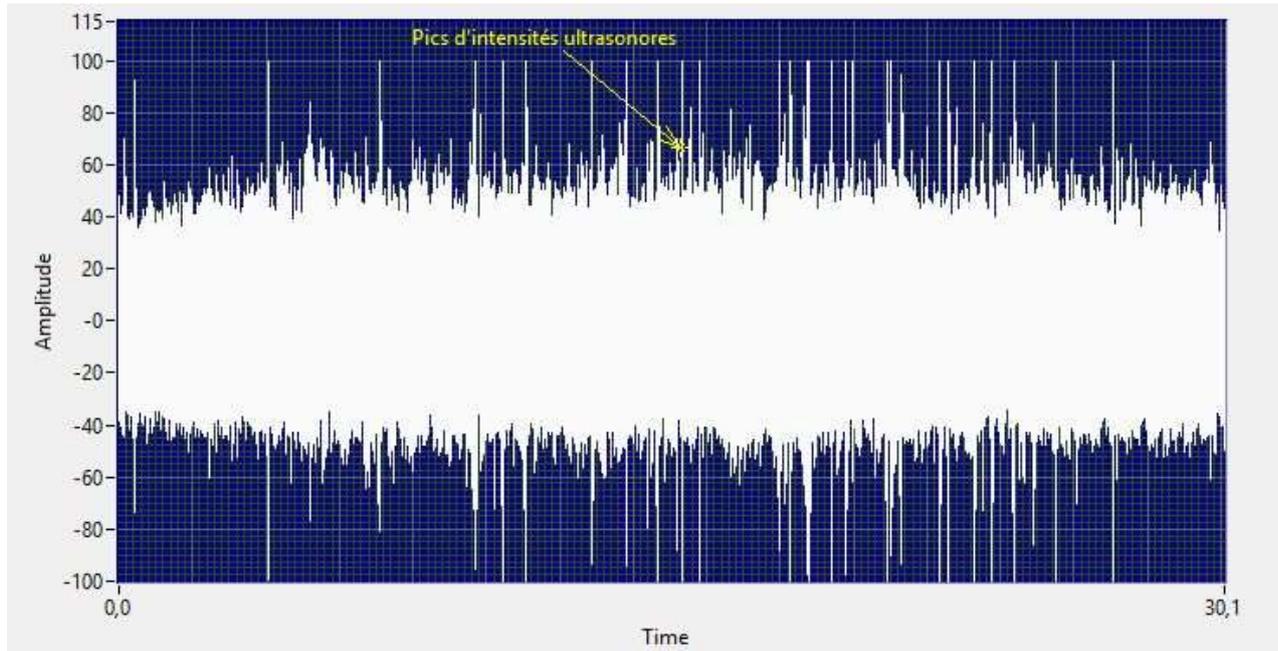
Enregistrement N°26

Écoute du roulement MV2 côté sortie du réducteur four 287.

L'écoute ultrasonore à l'aide de l'Ultraprobe UP15.000 et la visualisation du spectre ci-dessus montrent un roulement en mauvais état. Il est conseillé de suivre de façon périodique ce roulement grâce à la technologie ultrasonore.

Intensité Ultrasonore mesurée : 10 dB

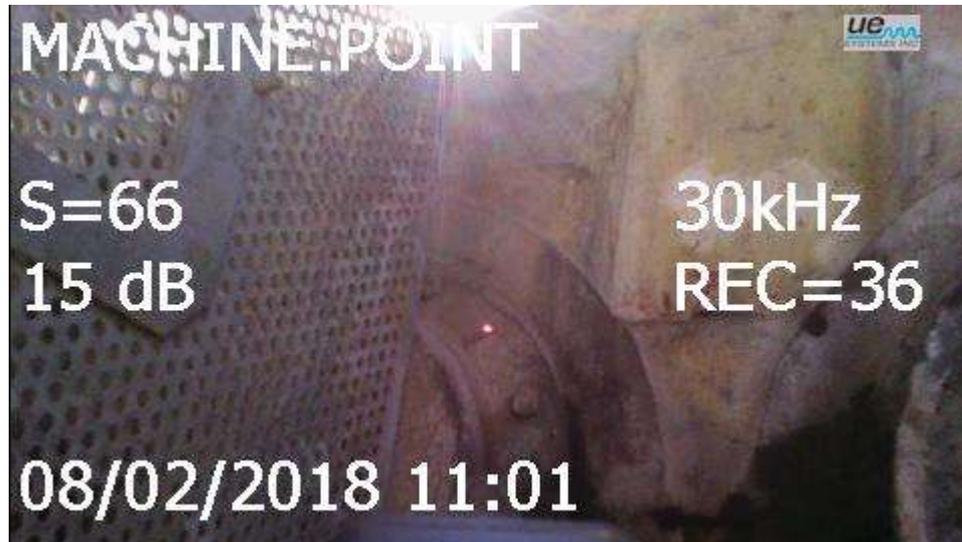
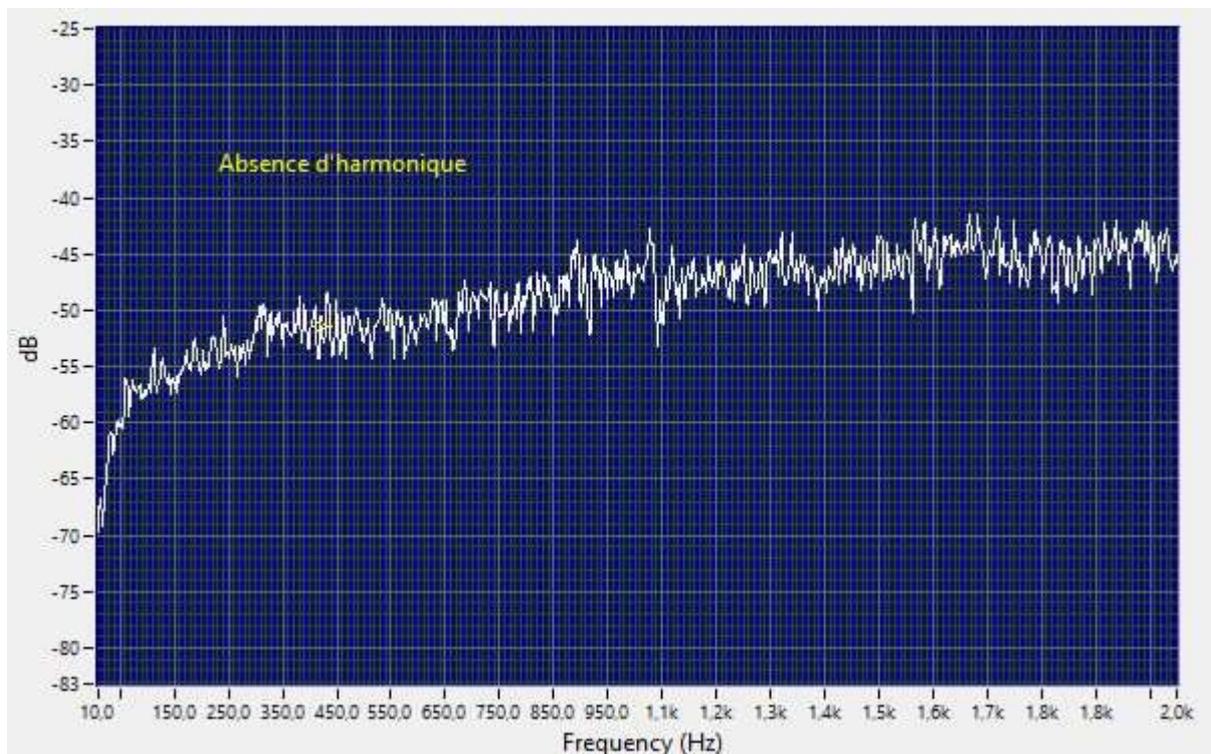
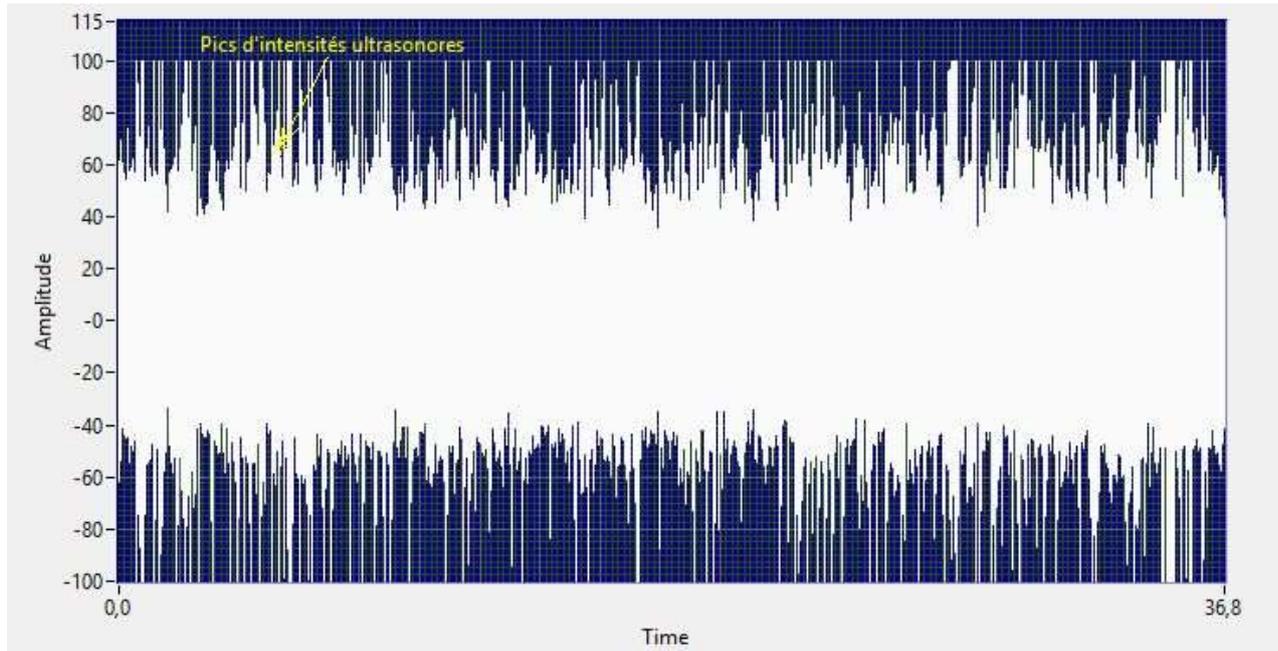
Enregistrement N°27

Écoute du roulement MV2 côté moteur du réducteur four 287.

L'écoute ultrasonore à l'aide de l'Ultraprobe UP15.000 et la visualisation du spectre ci-dessus montrent un roulement en mauvais état. Il est conseillé de suivre de façon périodique ce roulement grâce à la technologie ultrasonore.

Intensité Ultrasonore mesurée : 15 dB

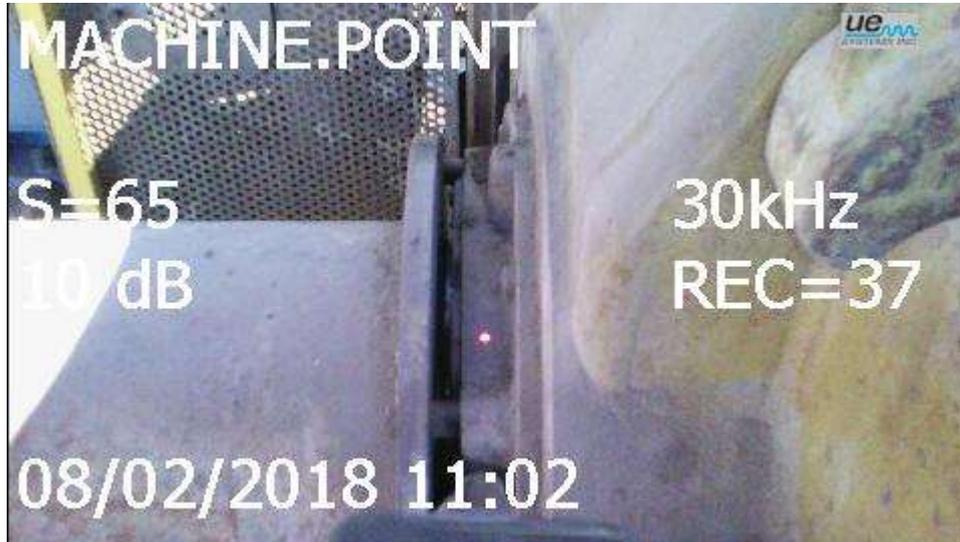
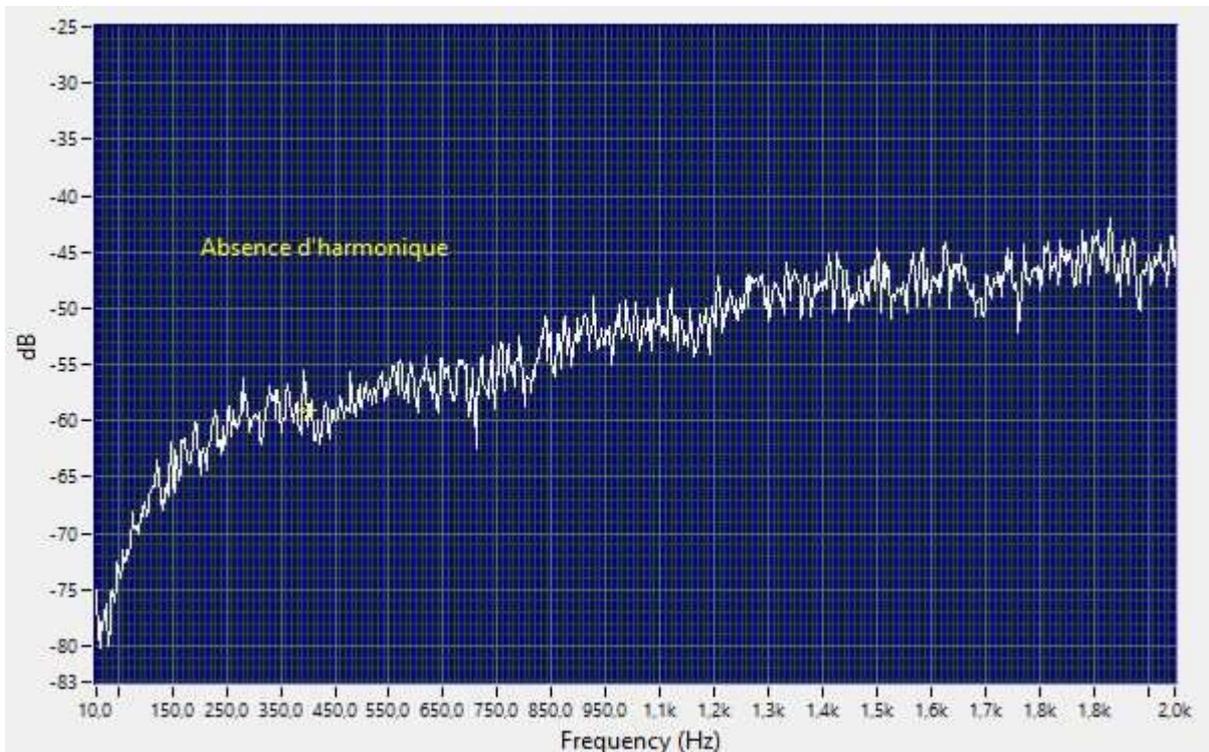
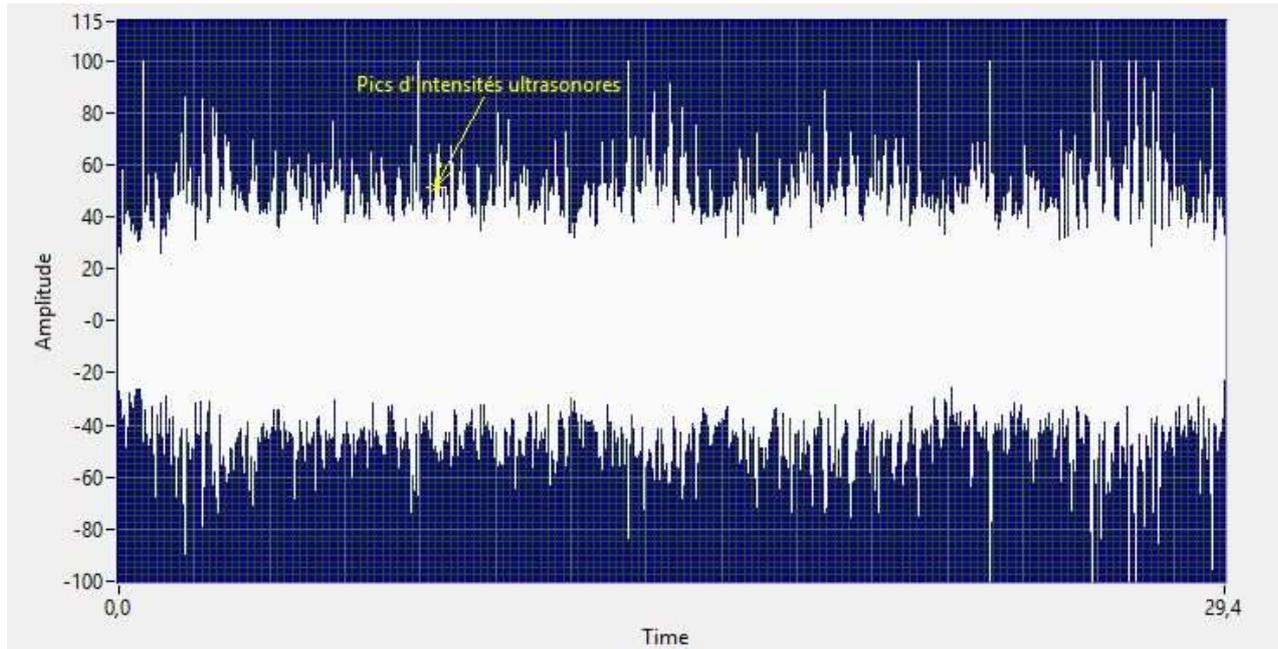
Enregistrement N°28

Écoute du roulement PV côté moteur du réducteur four 287.

L'écoute ultrasonore à l'aide de l'Ultraprobe UP15.000 et la visualisation du spectre ci-dessus montrent un roulement en mauvais état.
Il est conseillé de suivre de façon périodique ce roulement grâce à la technologie ultrasonore.

Intensité Ultrasonore mesurée : 10 dB

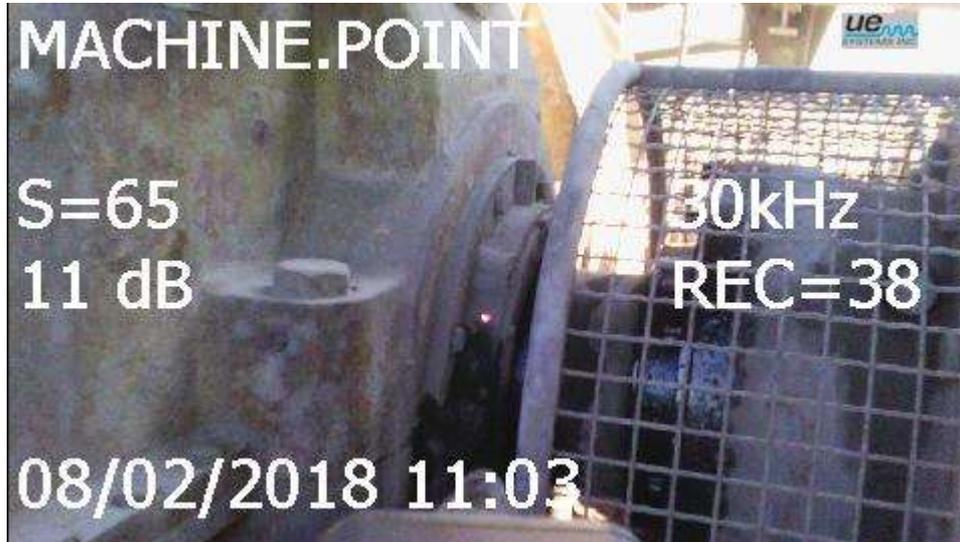
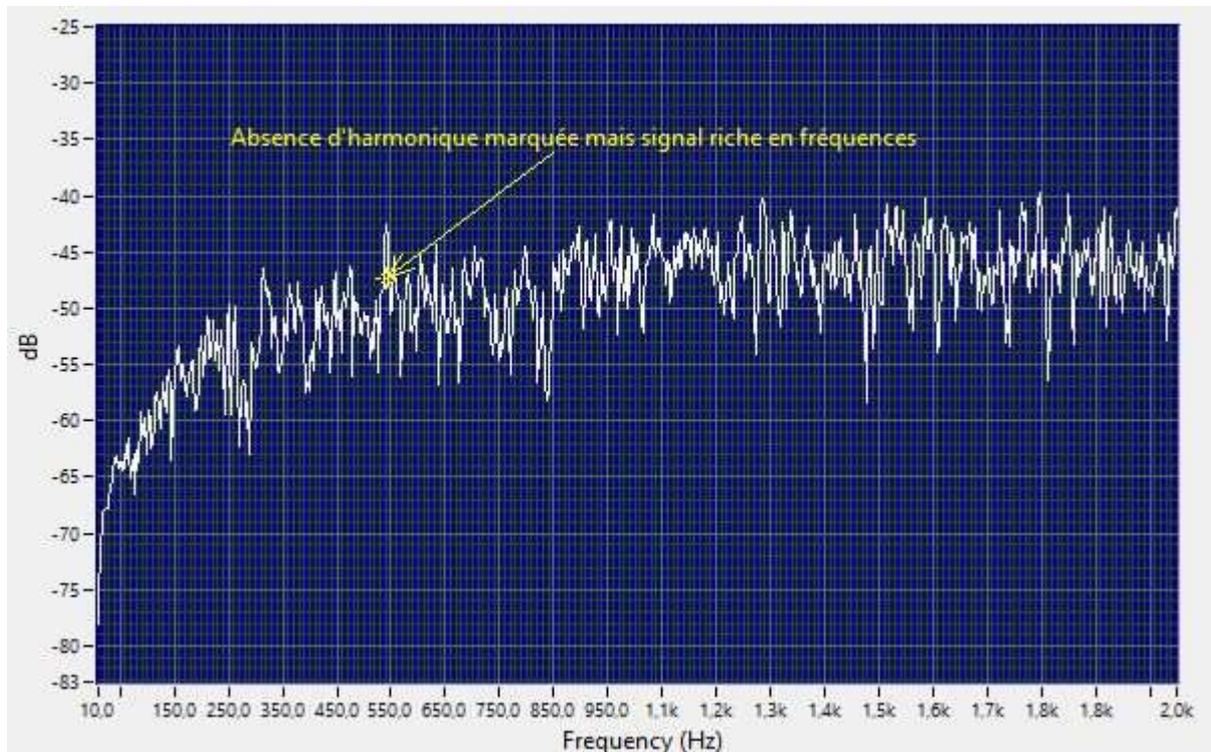
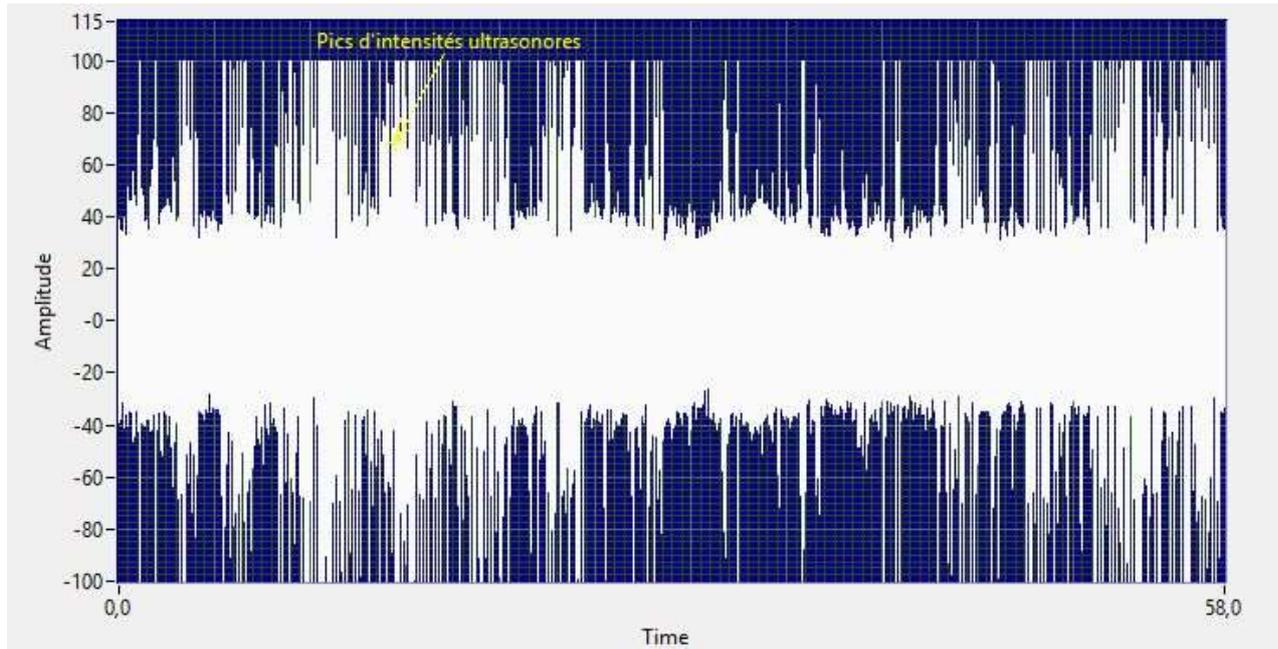
Enregistrement N°29

Écoute du roulement PV côté sortie du réducteur four 287.

L'écoute ultrasonore à l'aide de l'Ultraprobe UP15.000 et la visualisation du spectre ci-dessus montrent un roulement en mauvais état. Il est conseillé de suivre de façon périodique ce roulement grâce à la technologie ultrasonore.

Intensité Ultrasonore mesurée : 11 dB

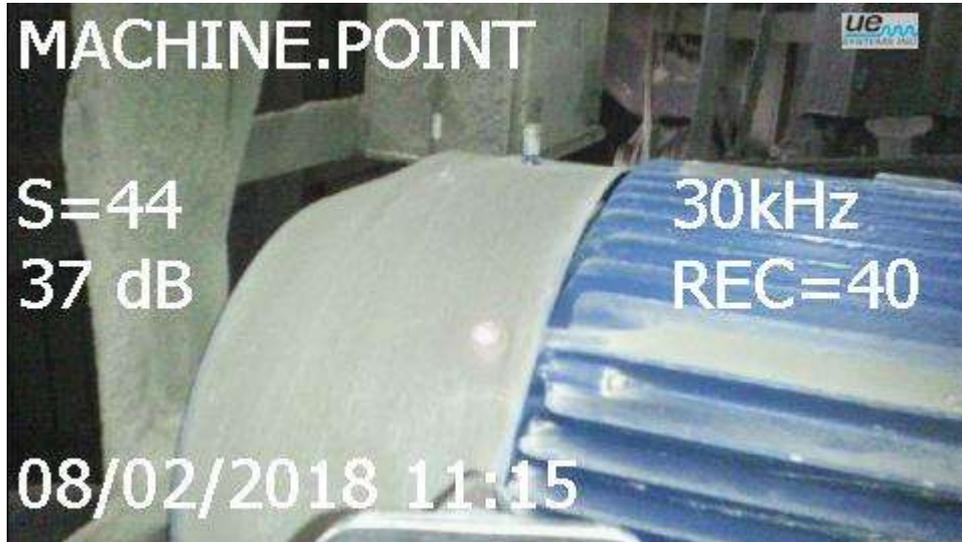
Enregistrement N°31

Écoute du roulement arrière du moteur 299.

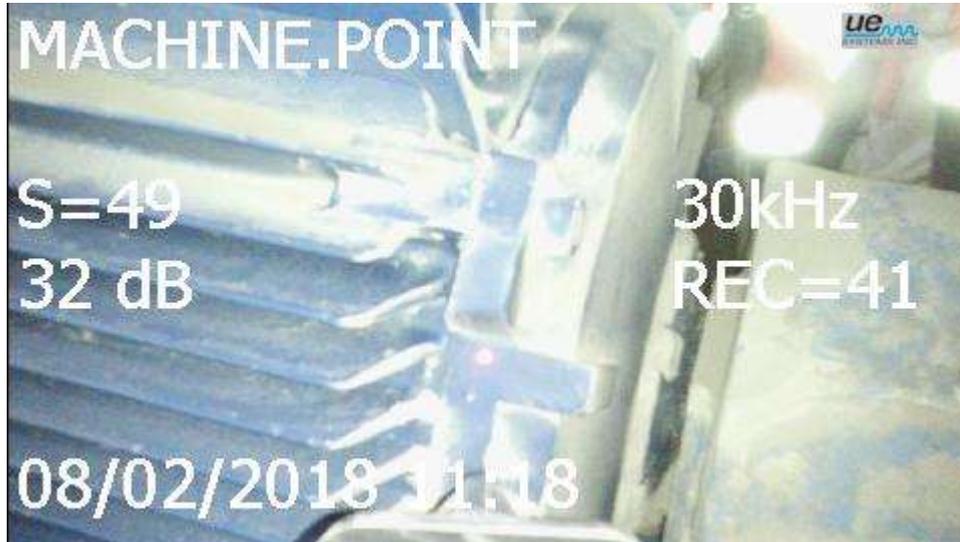
Écoute du roulement avant du moteur 299.

Lors du graissage du roulement, il est constaté une baisse très légère des pics d'intensités. Malgré l'effet de la graisse, il reste des pics significatifs d'un défaut interne au roulement que le graissage ne peut corriger.

Il est conseillé de suivre de façon périodique ce roulement grâce à la technologie ultrasonore.

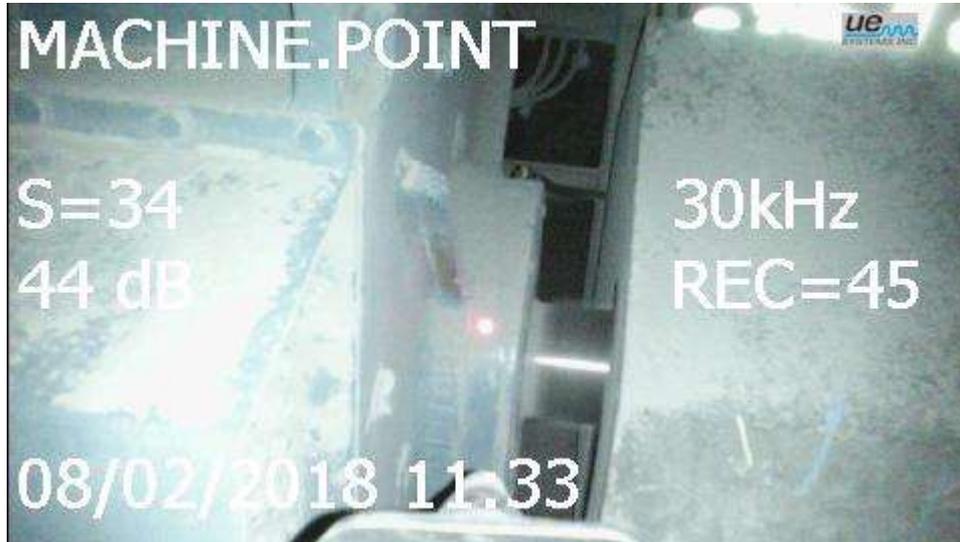
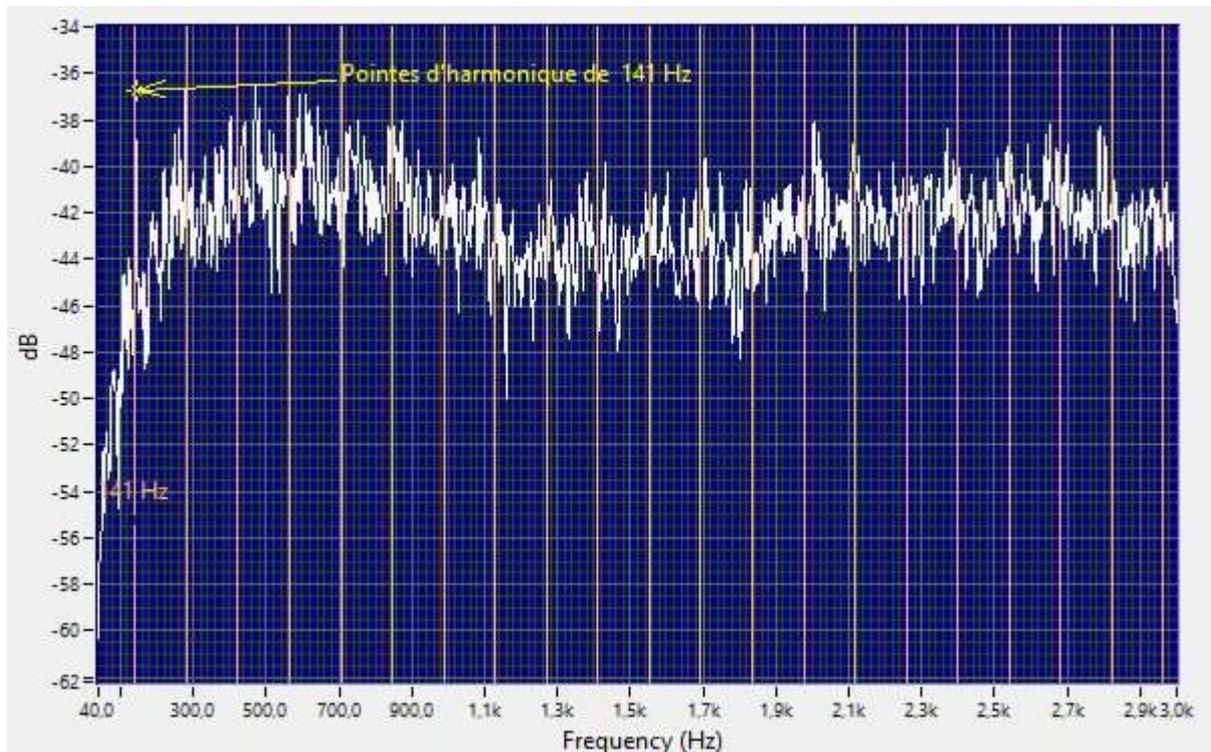
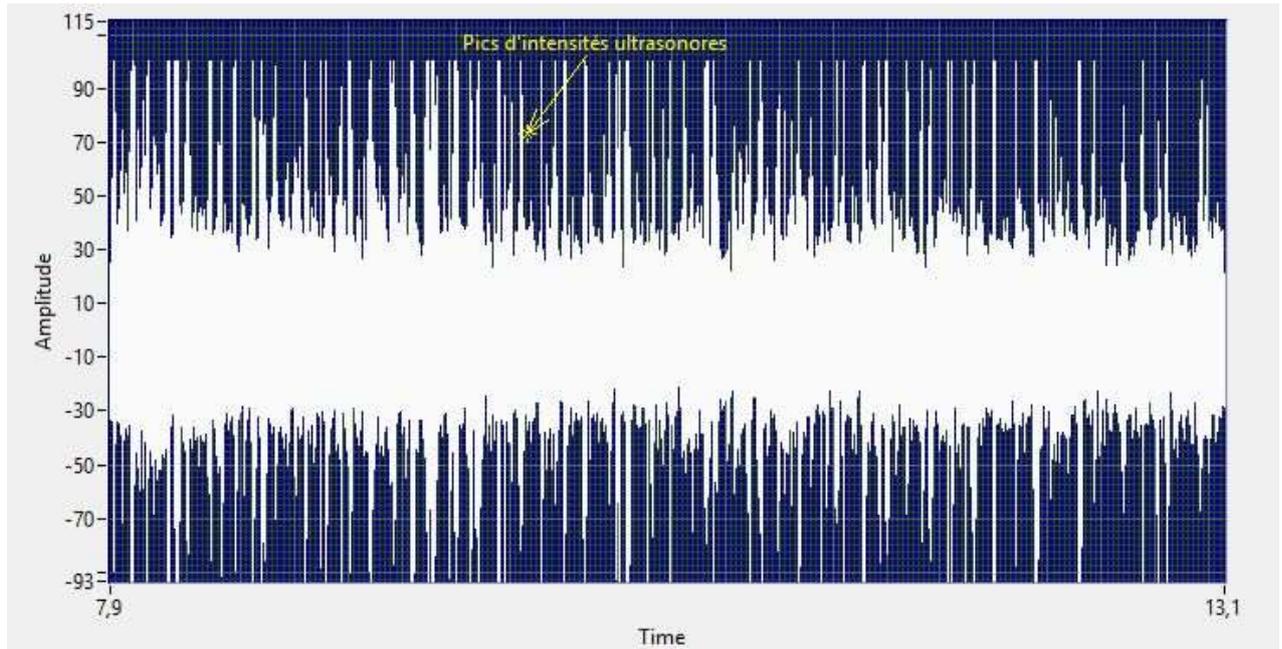
Enregistrement N°36

L'écoute ultrasonore à l'aide de l'Ultraprobe UP15.000 et la visualisation du spectre ci-dessus montrent un roulement en mauvais état.
Il est conseillé de suivre de façon périodique ce roulement grâce à la technologie ultrasonore.

Intensité Ultrasonore mesurée : 45 dB

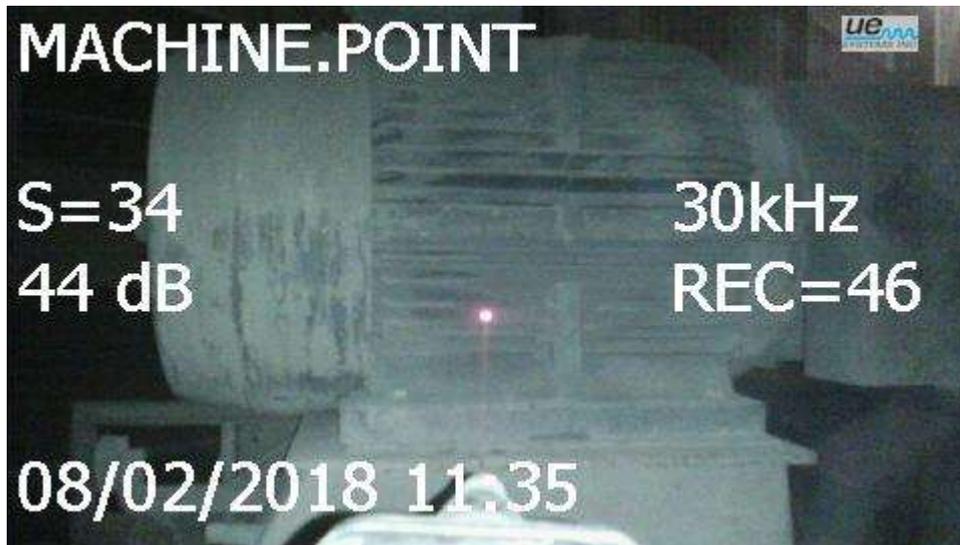
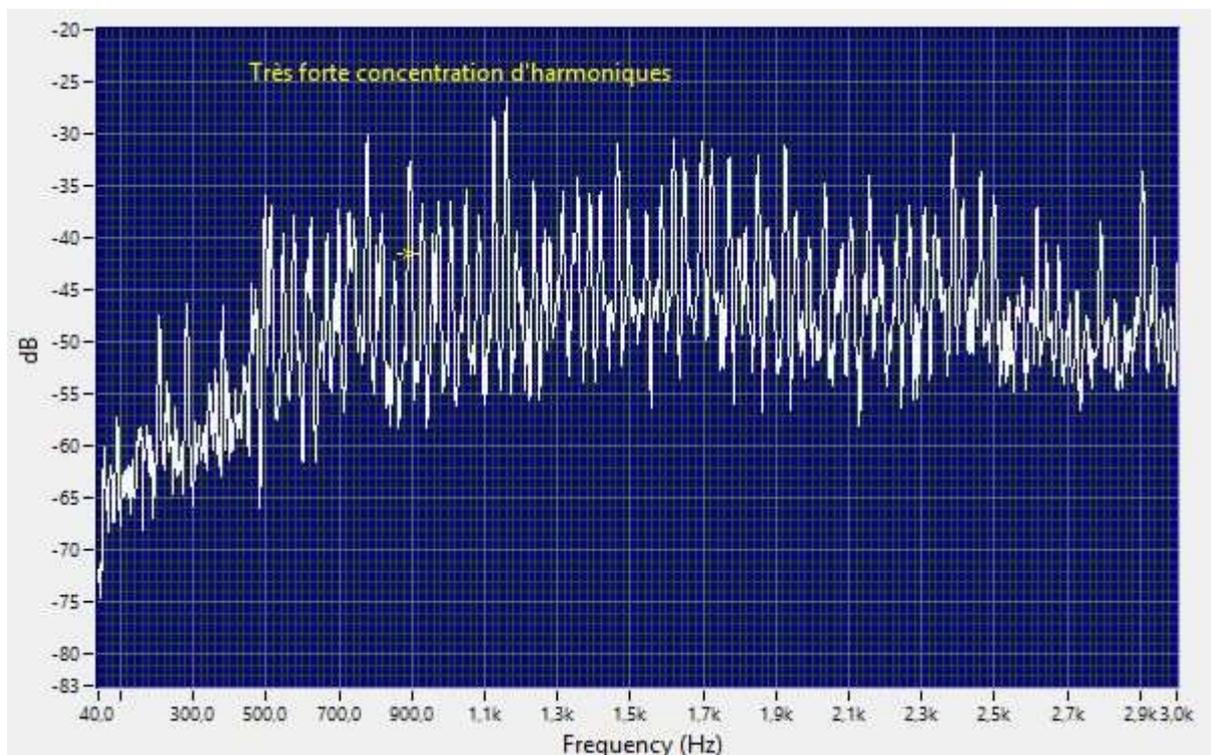
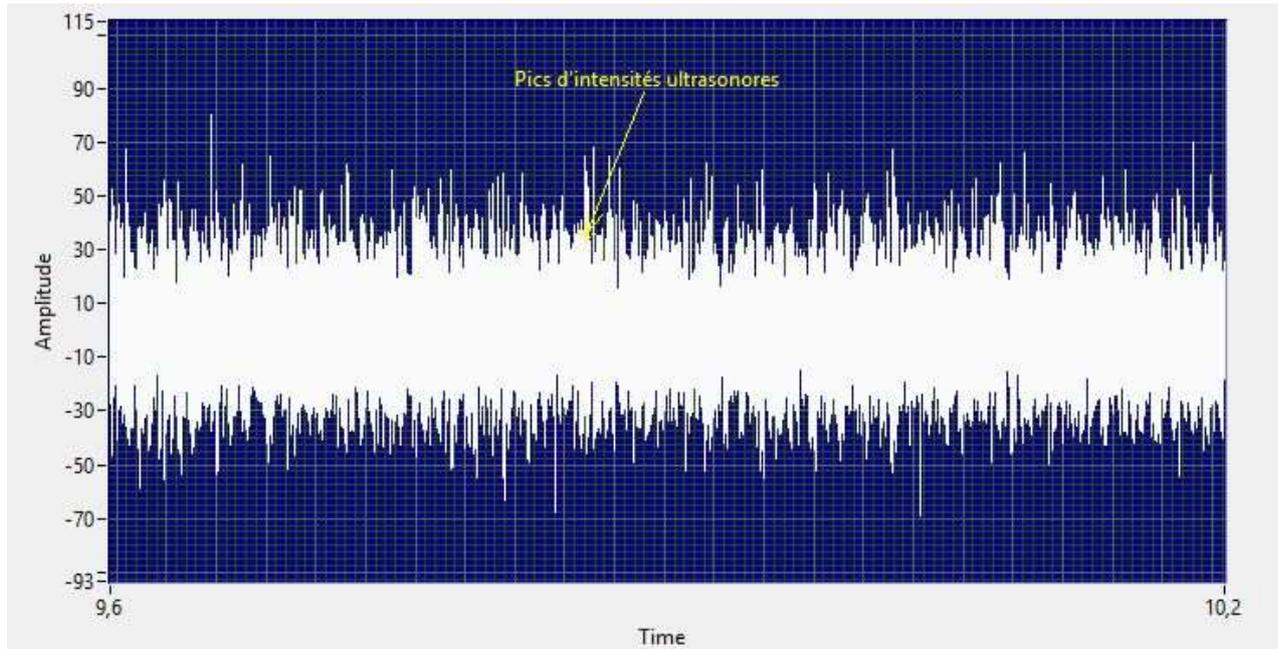
Enregistrement N°37

L'écoute ultrasonore à l'aide de l'Ultraprobe UP15.000 et la visualisation du spectre ci-dessus montrent un roulement en mauvais état. Il est conseillé de suivre de façon périodique ce roulement grâce à la technologie ultrasonore.

Intensité Ultrasonore mesurée : 44 dB

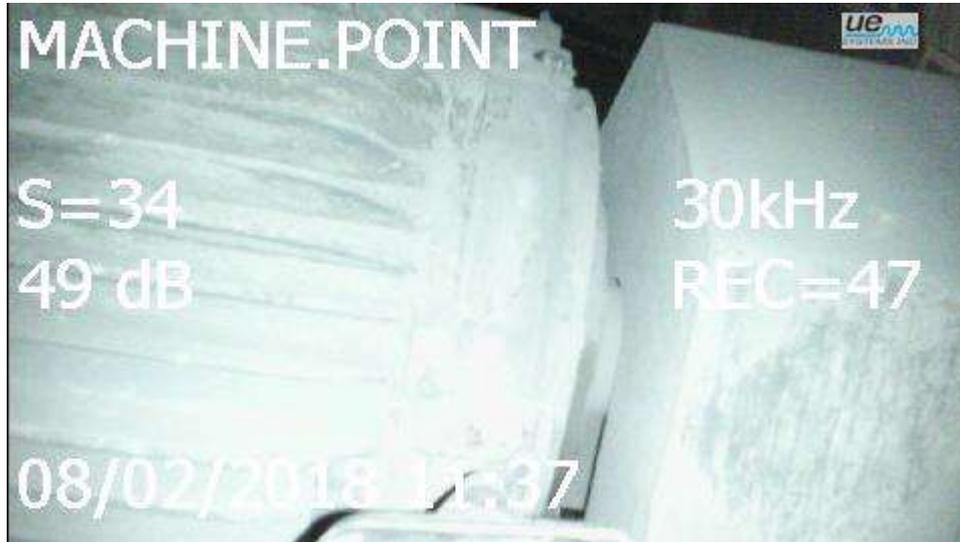
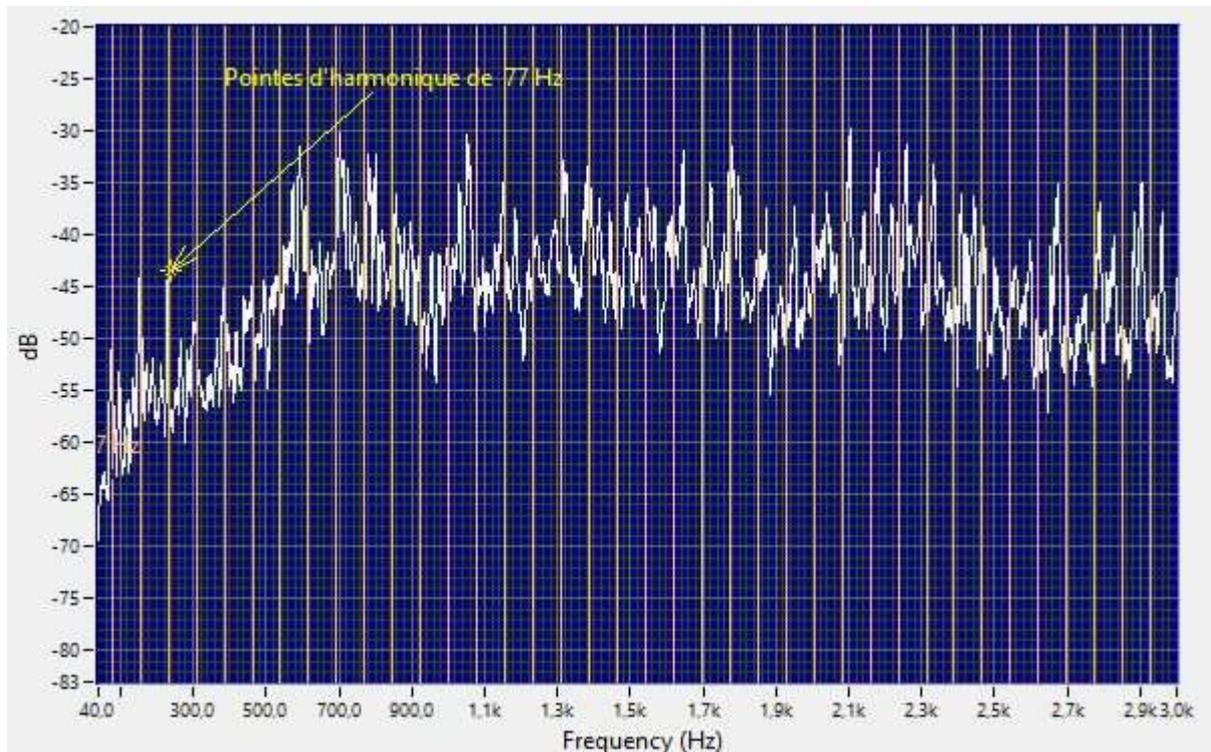
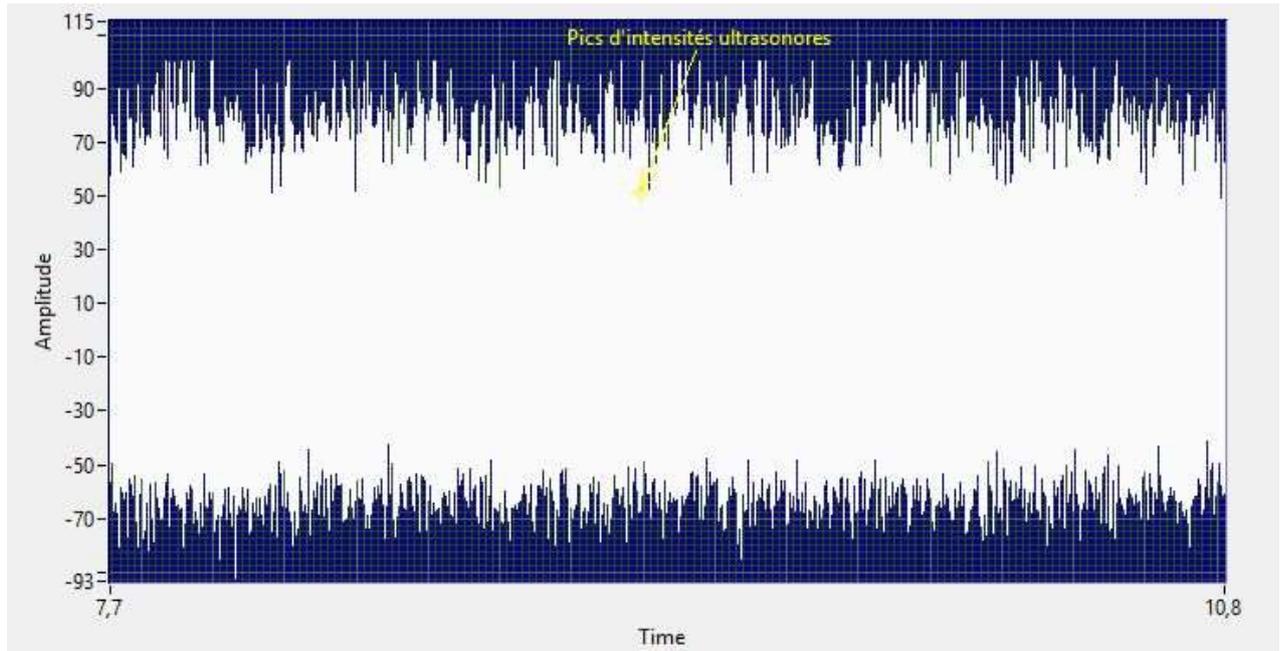
Enregistrement N°38

L'écoute ultrasonore à l'aide de l'Ultraprobe UP15.000 et la visualisation du spectre ci-dessus montrent un roulement en mauvais état. Il est conseillé de suivre de façon périodique ce roulement grâce à la technologie ultrasonore.

Intensité Ultrasonore mesurée : 49 dB
