RAPPORT D'AUDIT
MAINTENANCE PREVENTIVE ULTRASONORE

Date
02 Août 2018

Objet
PRESTATION TECHNOLOGIE UE Systems

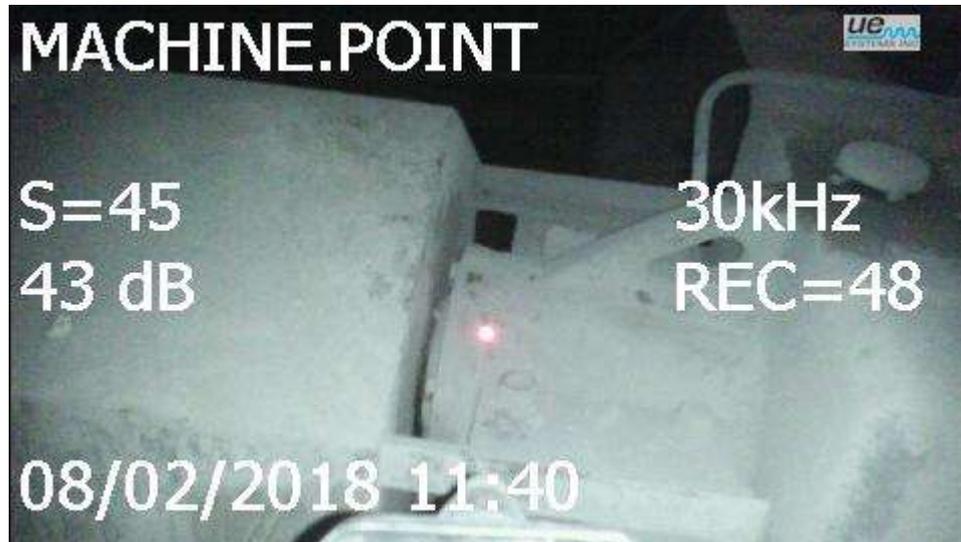
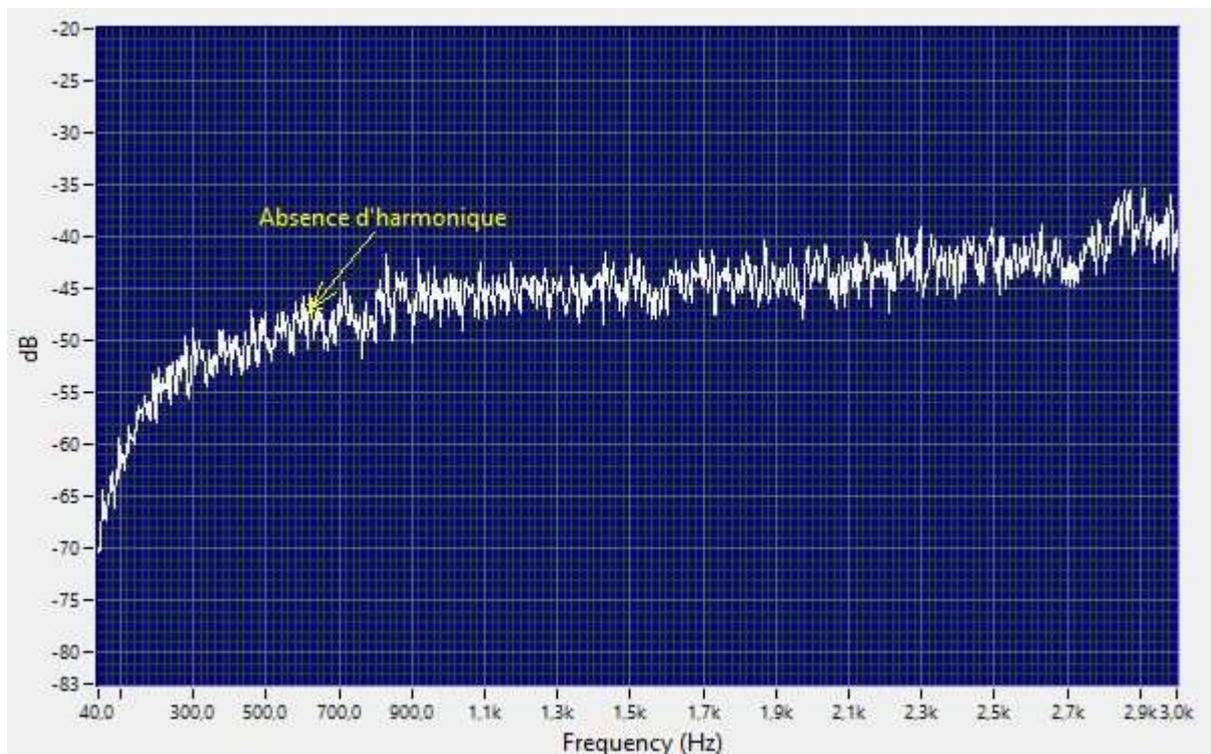
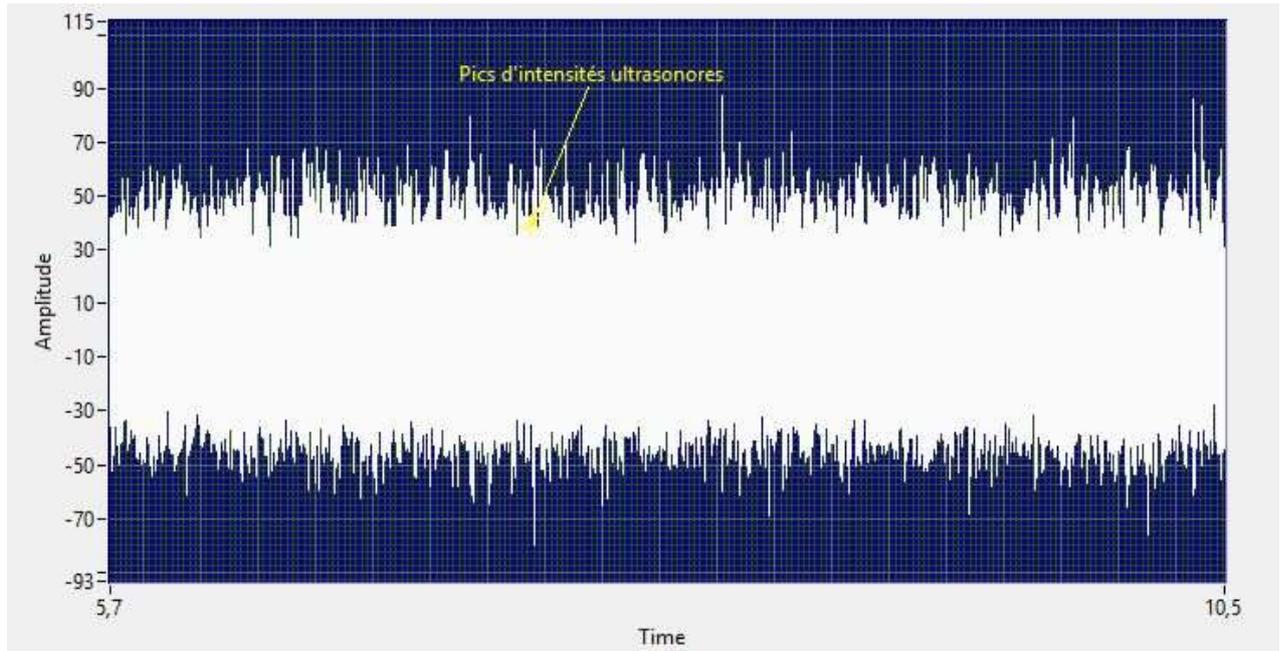
Enregistrement N°39

L'écoute ultrasonore à l'aide de l'Ultraprobe UP15.000 et la visualisation du spectre ci-dessus montrent une irrégularité qui correspond à un roulement en état moyen. Il est conseillé de suivre de façon périodique ce roulement grâce à la technologie ultrasonore.

Intensité Ultrasonore mesurée : 43 dB

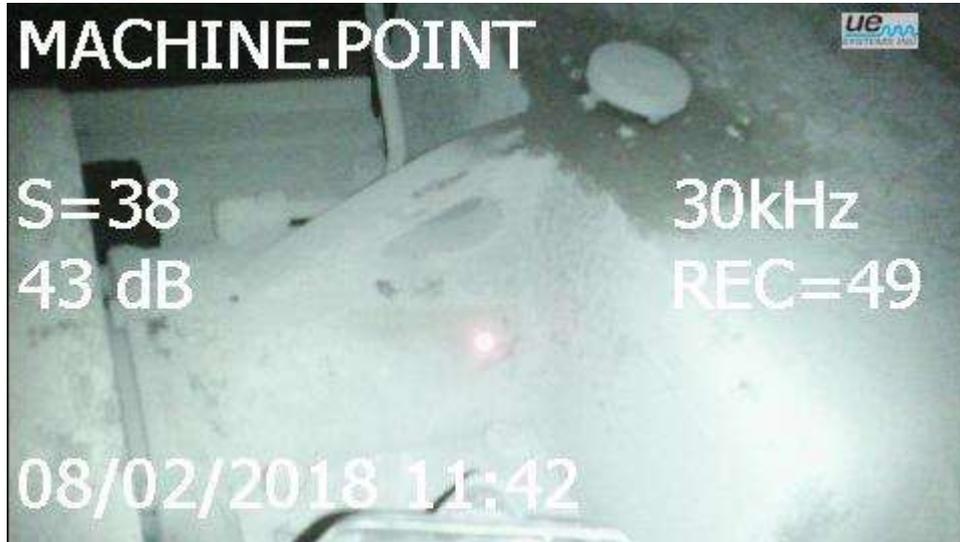
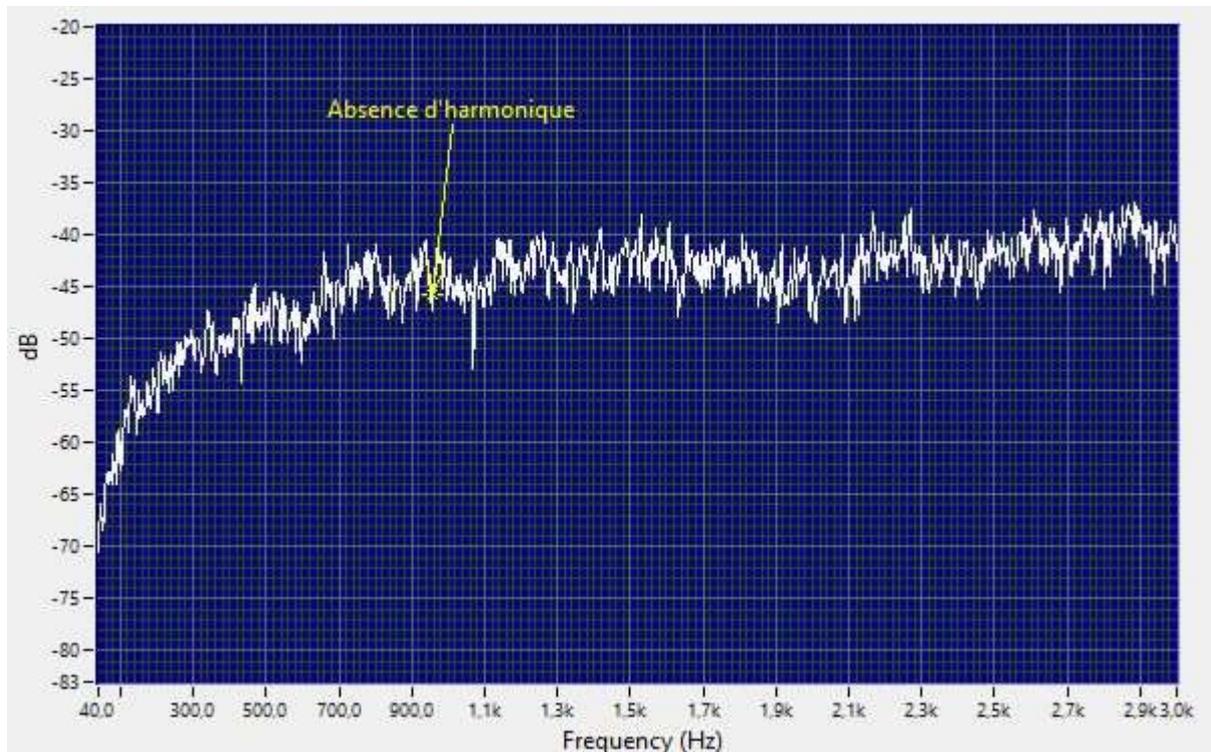
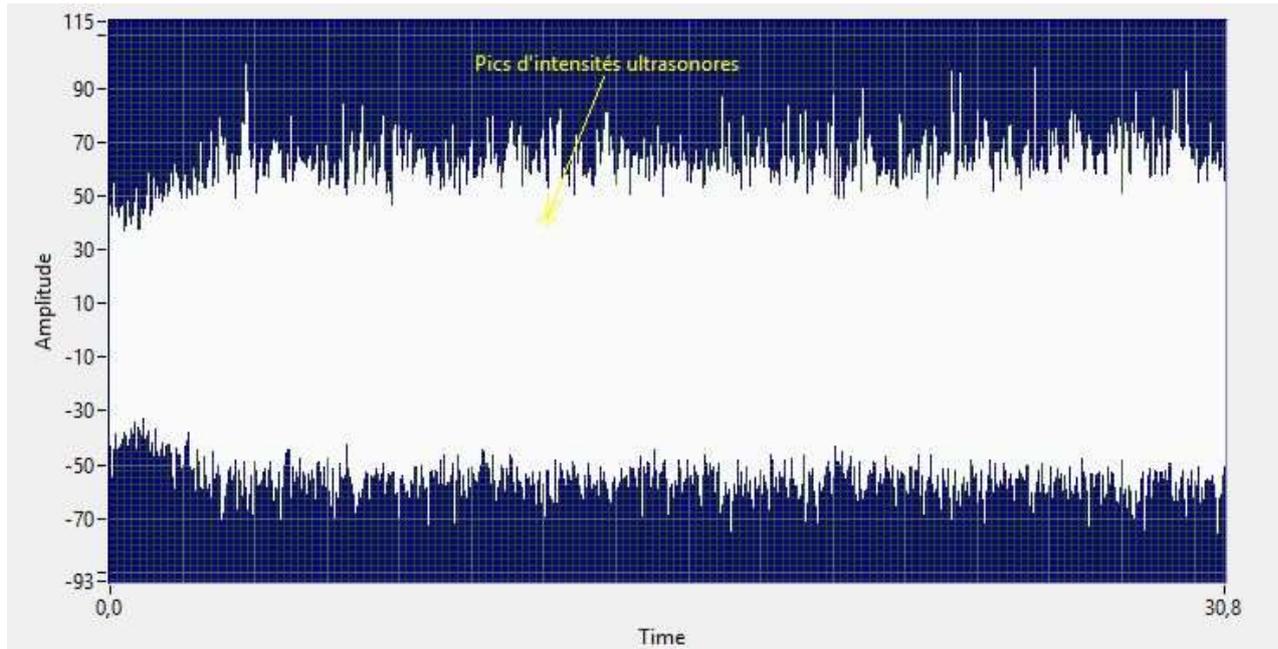
Enregistrement N°40

L'écoute ultrasonore à l'aide de l'Ultraprobe UP15.000 et la visualisation du spectre ci-dessus montrent une irrégularité qui correspond à un roulement en état moyen. Il est conseillé de suivre de façon périodique ce roulement grâce à la technologie ultrasonore.

Intensité Ultrasonore mesurée : 43 dB

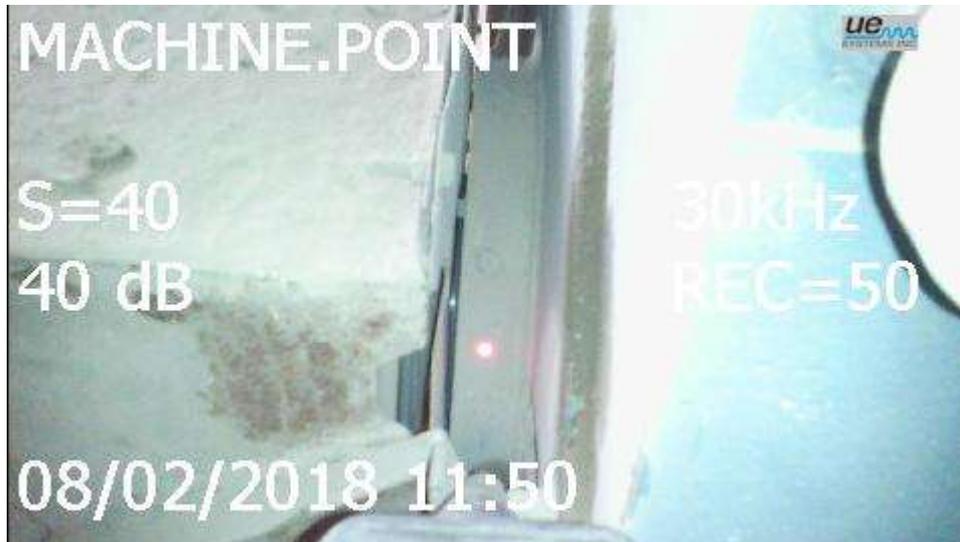
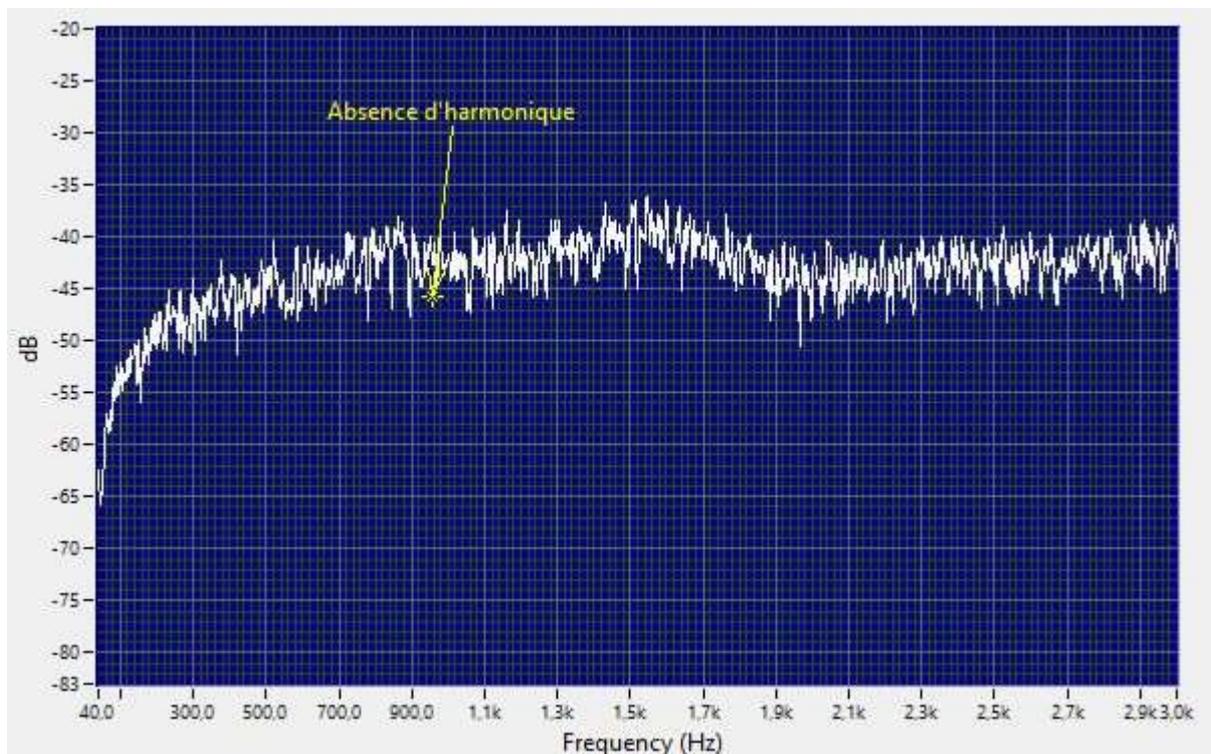
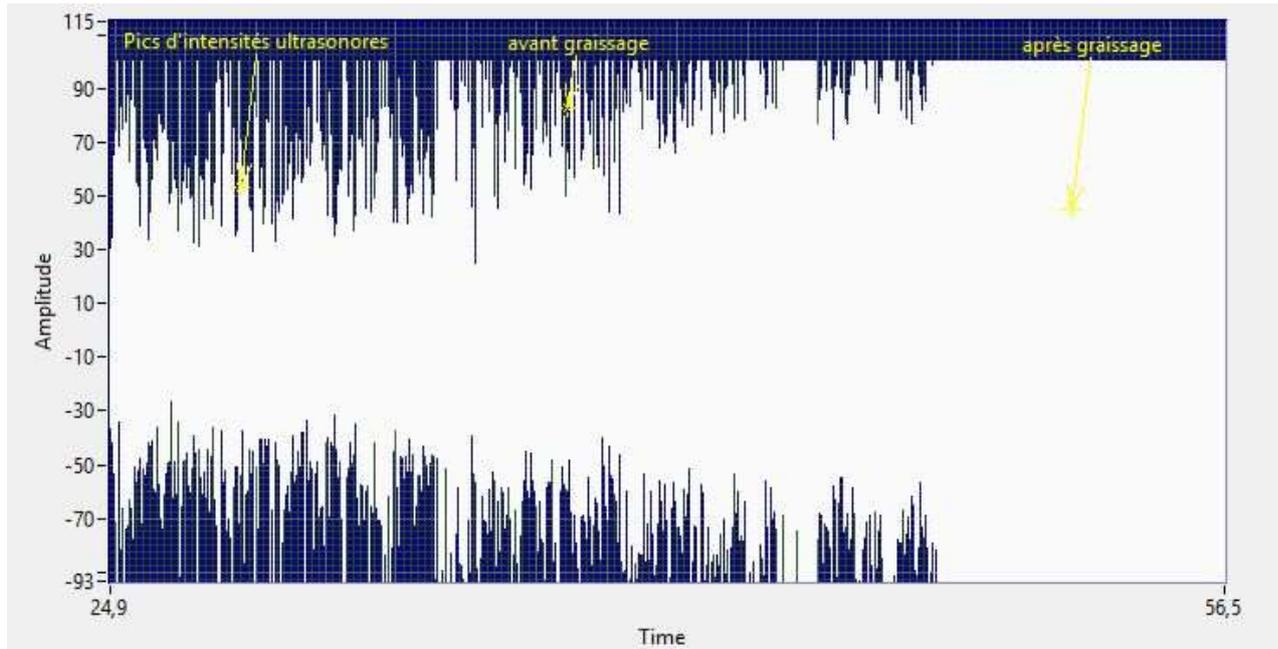
Enregistrement N°41

L'écoute ultrasonore à l'aide de l'Ultraprobe UP15.000 et la visualisation du spectre ci-dessus montrent un roulement en mauvais état.

Il est, ici, constaté que l'ajout de graisse faisait augmenter l'intensité des pics. Cela signifie que le roulement avait dû être surgraissé.

Intensité Ultrasonore mesurée : 40 dB

- Certains roulements ont dû être trop graissés, car l'ajout de graisse a provoqué immédiatement une augmentation de l'intensité. Ex : enregistrements 15 et 41
 - Certains roulements n'avaient pas assez de graisse, le simple fait d'en ajouter tout en écoutant a permis de remédier à ce défaut de graissage. Ex : enregistrements 5, 16, 31, 51, 56
- Un graissage associé aux ultrasons apporte une solution de contrôle rapide et simple sur l'efficacité du graissage réalisé.
- Plusieurs roulements n'ont pu être écoutés du fait de leurs emplacements hors de portée, il est conseillé, pour ceux-ci, comme pour tous les systèmes tournants inaccessibles, de placer des capteurs déportés afin de réaliser les mesures dans des conditions de sécurité optimales.

Il est conseillé de suivre de façon périodique et de procéder au graissage de ce roulement grâce à la technologie ultrasonore.

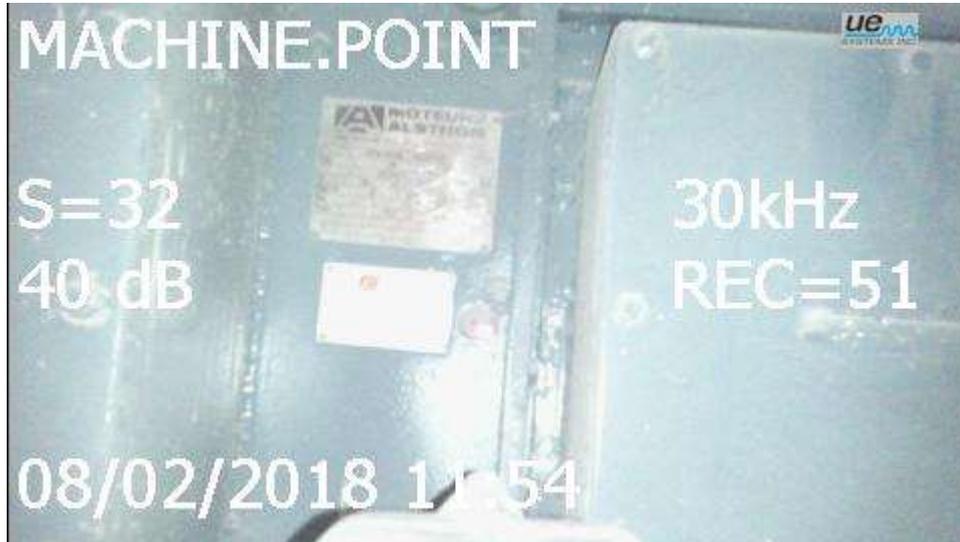
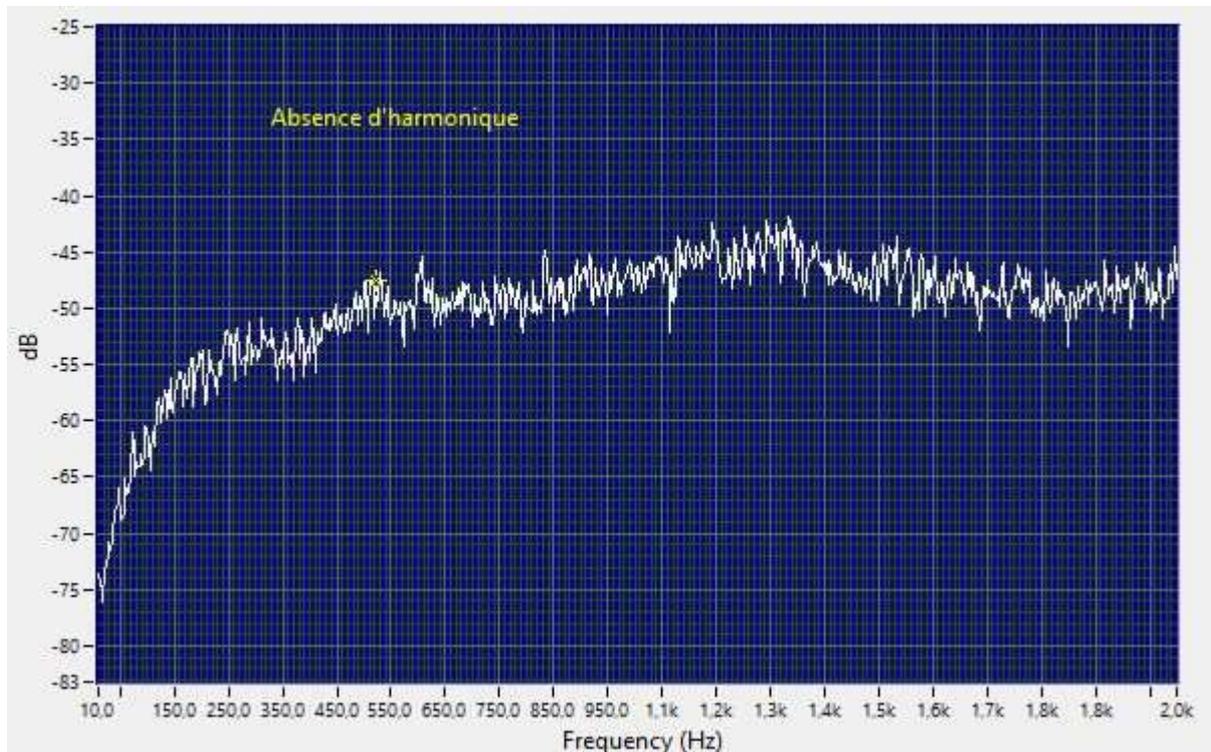
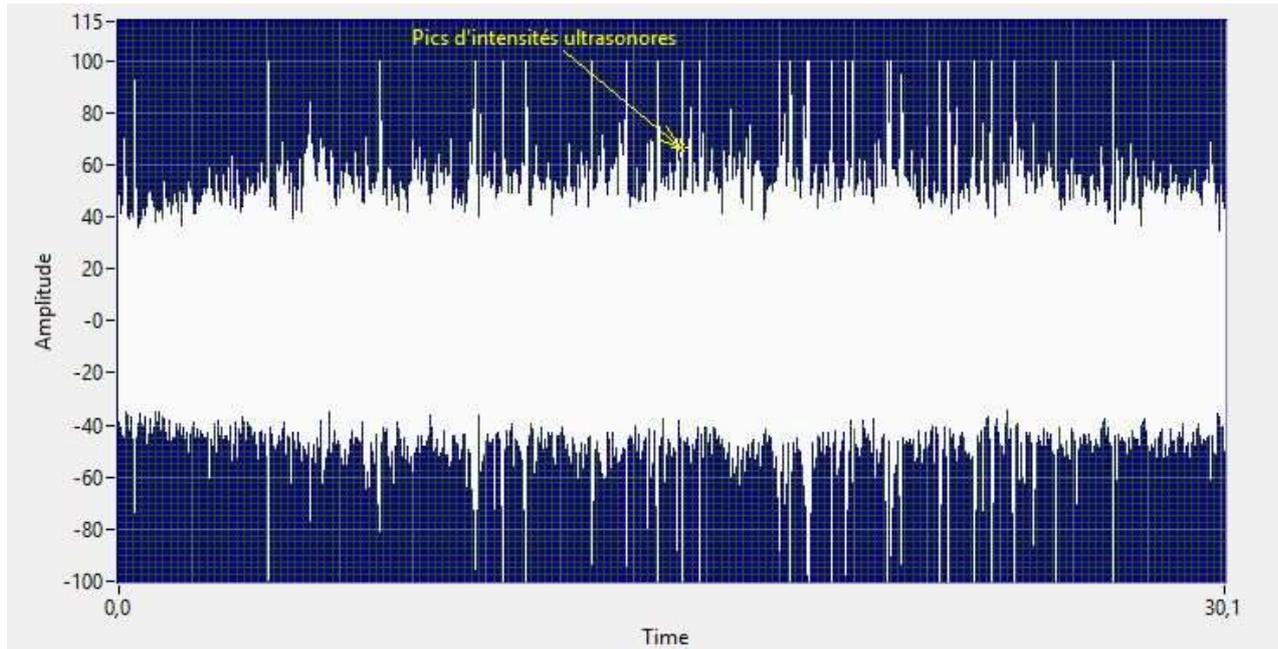
Enregistrement N°42

L'écoute ultrasonore à l'aide de l'Ultraprobe UP15.000 et la visualisation du spectre ci-dessus montrent un roulement en mauvais état. Il est conseillé de suivre de façon périodique ce roulement grâce à la technologie ultrasonore.

Intensité Ultrasonore mesurée : 40 dB

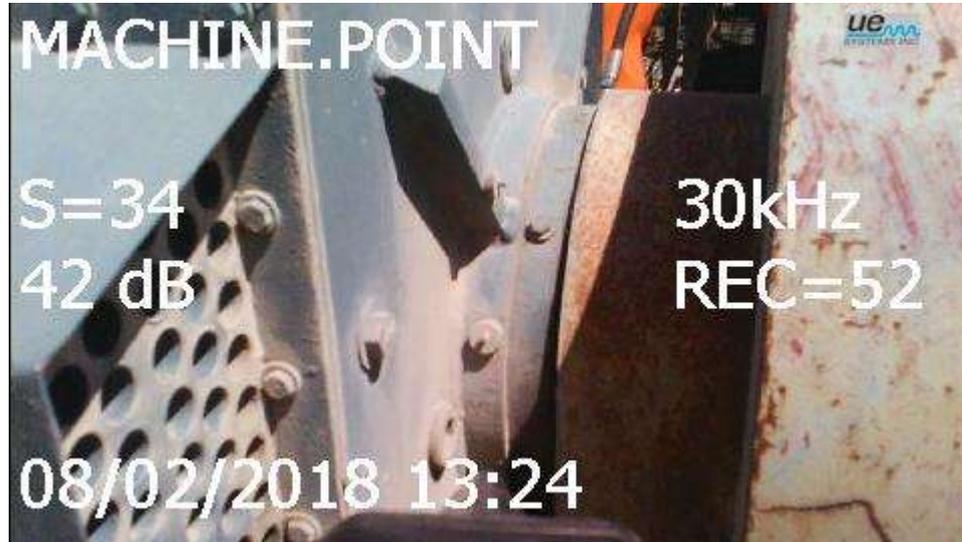
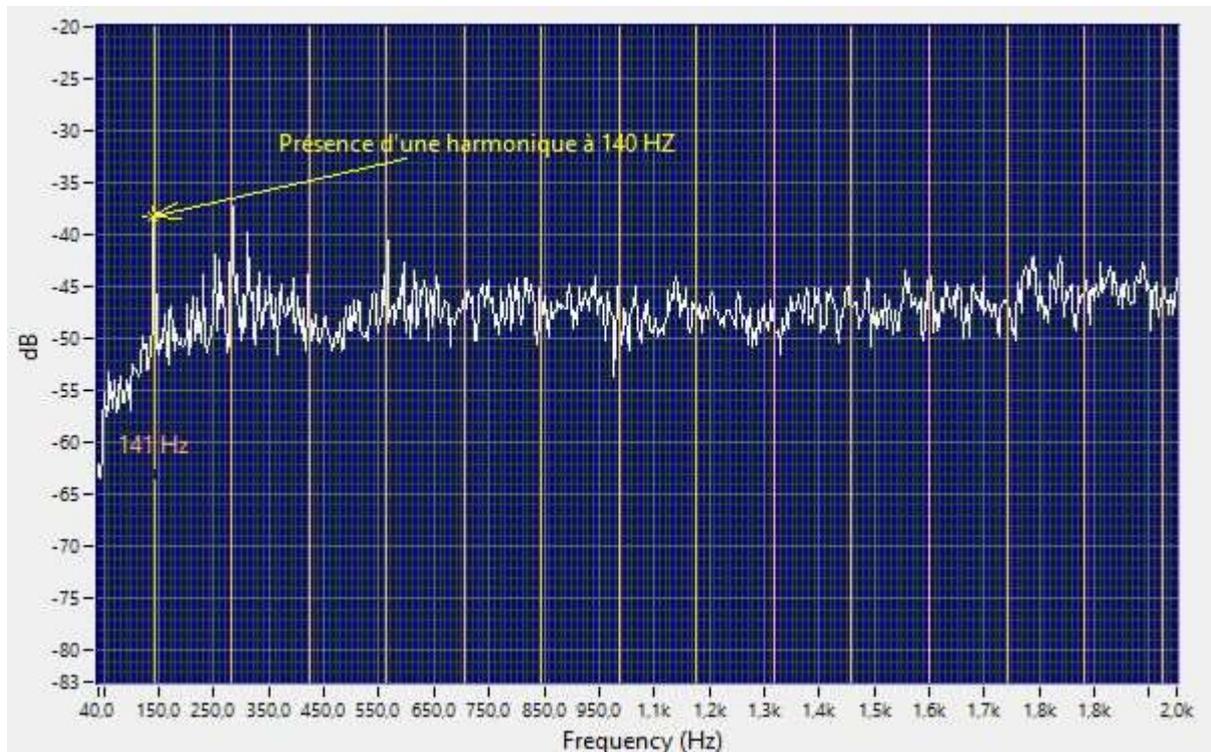
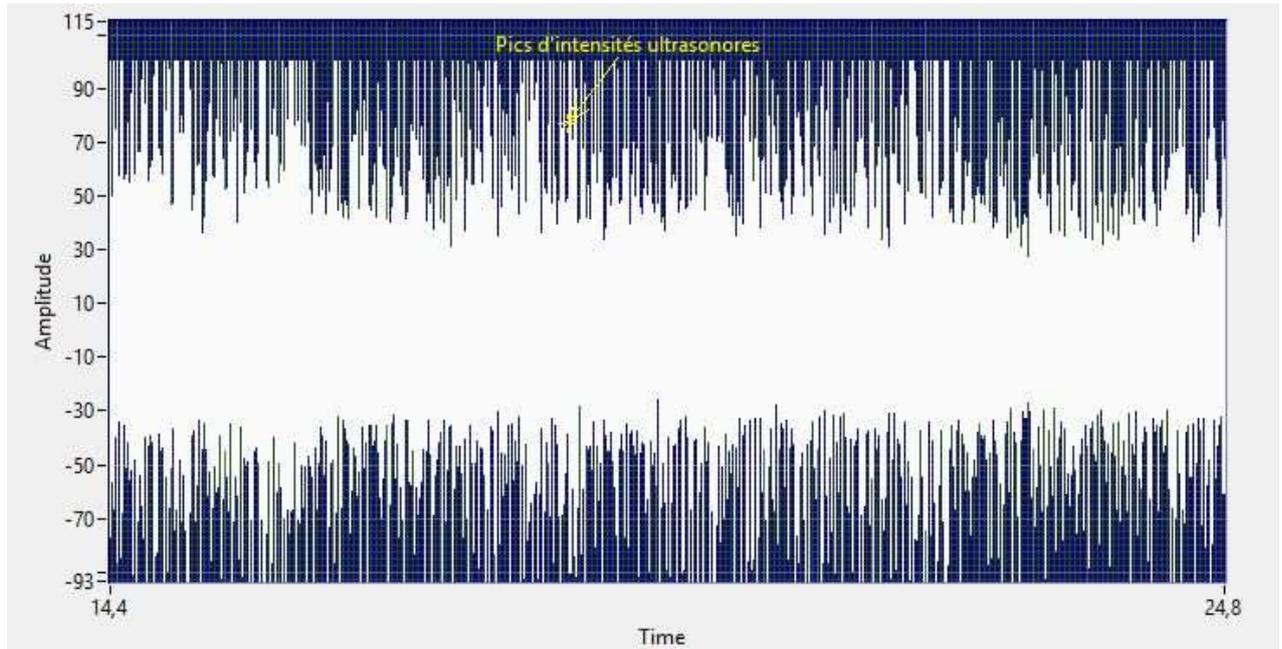
Enregistrement N°43

L'écoute ultrasonore à l'aide de l'Ultraprobe UP15.000 et la visualisation du spectre ci-dessus montrent un roulement en mauvais état.
Il est conseillé de suivre de façon périodique ce roulement grâce à la technologie ultrasonore.

Intensité Ultrasonore mesurée : 42 dB

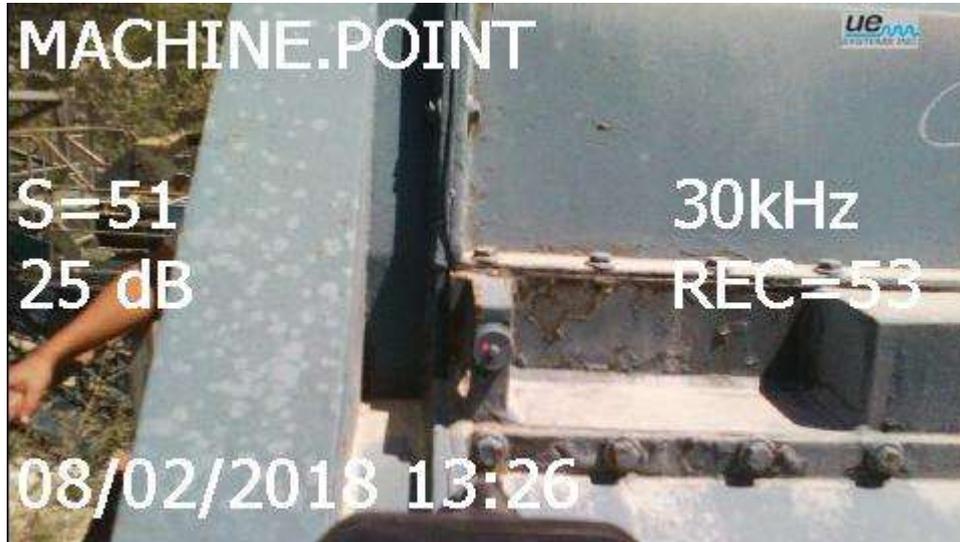
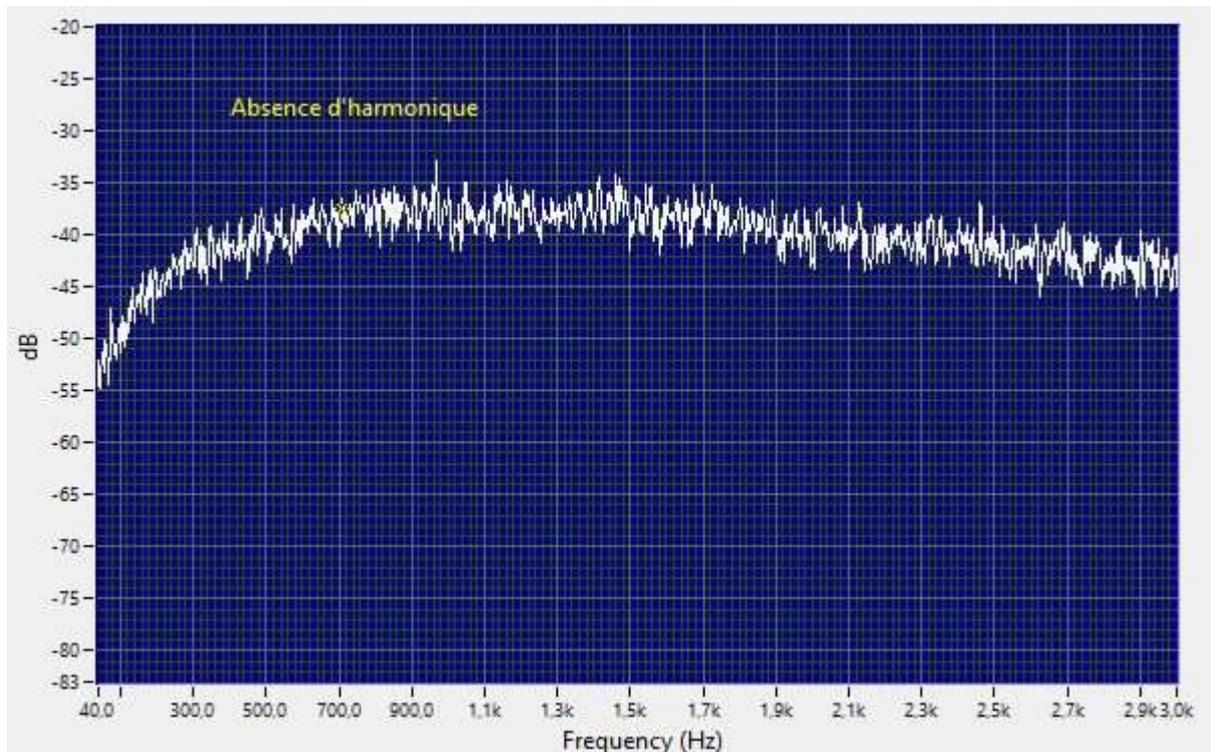
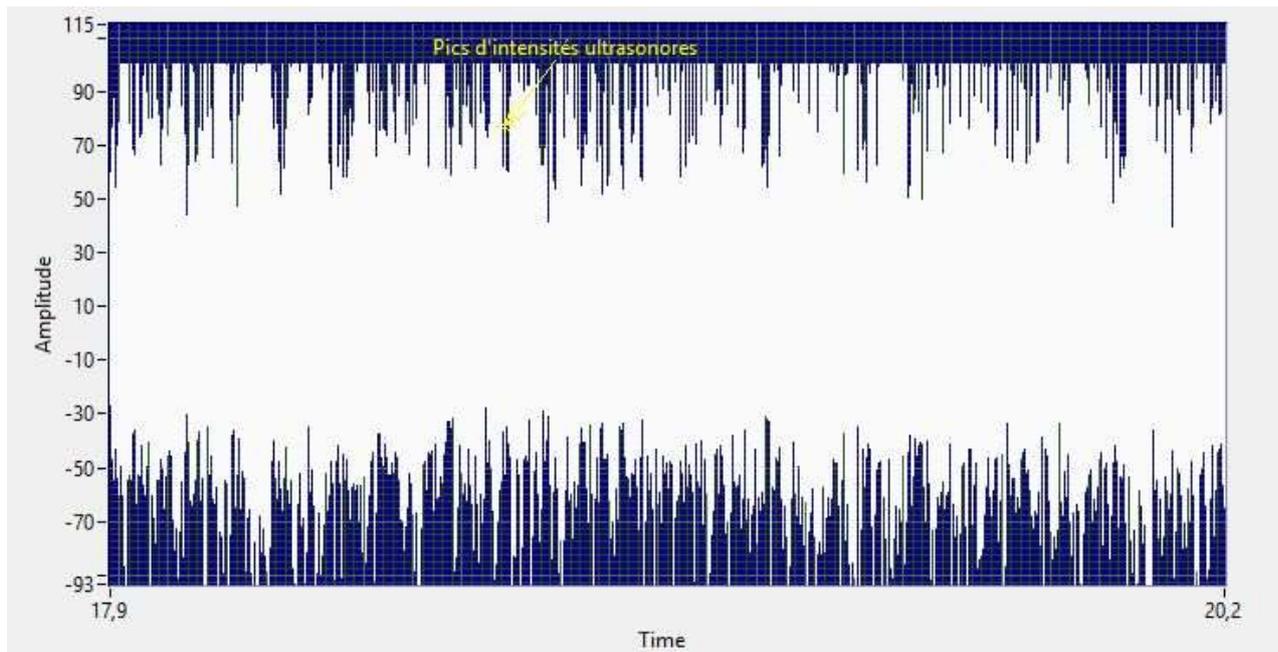
Enregistrement N°44

L'écoute ultrasonore à l'aide de l'Ultraprobe UP15.000 et la visualisation du spectre ci-dessus montrent un roulement en mauvais état. Il est conseillé de suivre de façon périodique ce roulement grâce à la technologie ultrasonore.

Intensité Ultrasonore mesurée : 25 dB

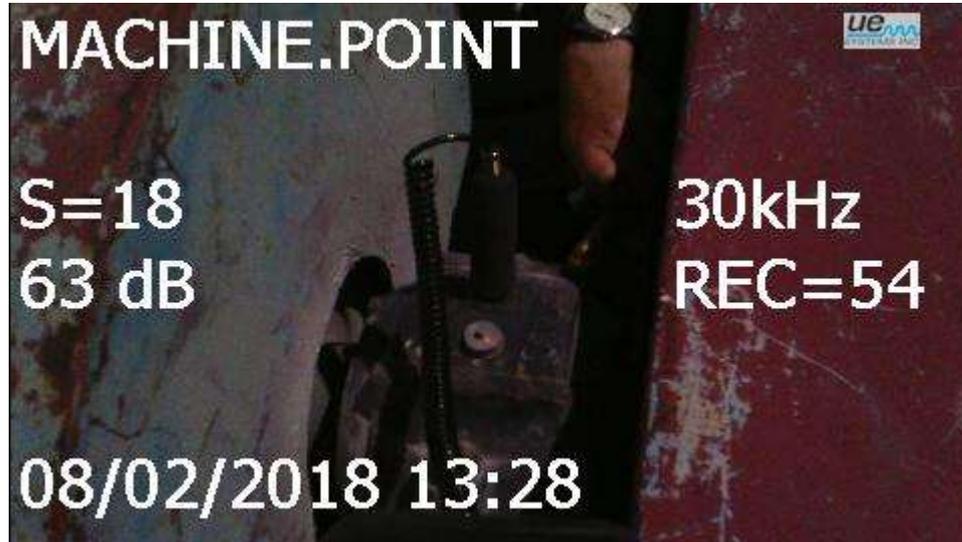
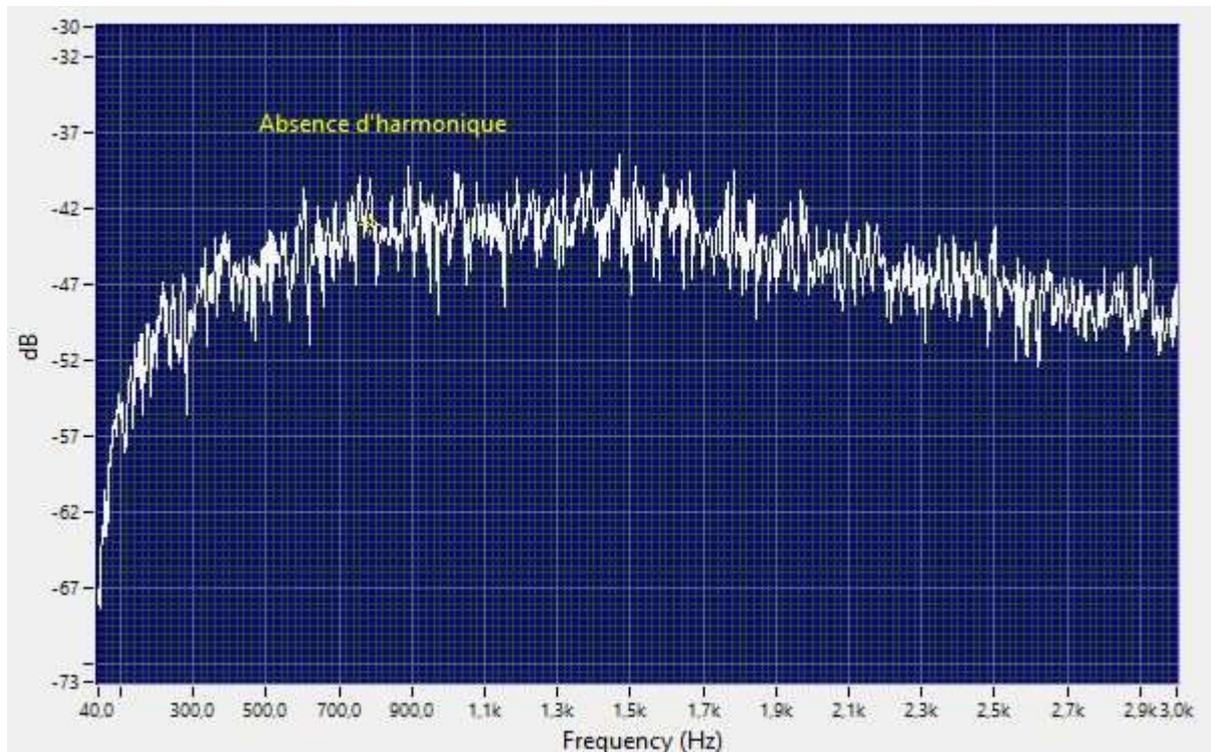
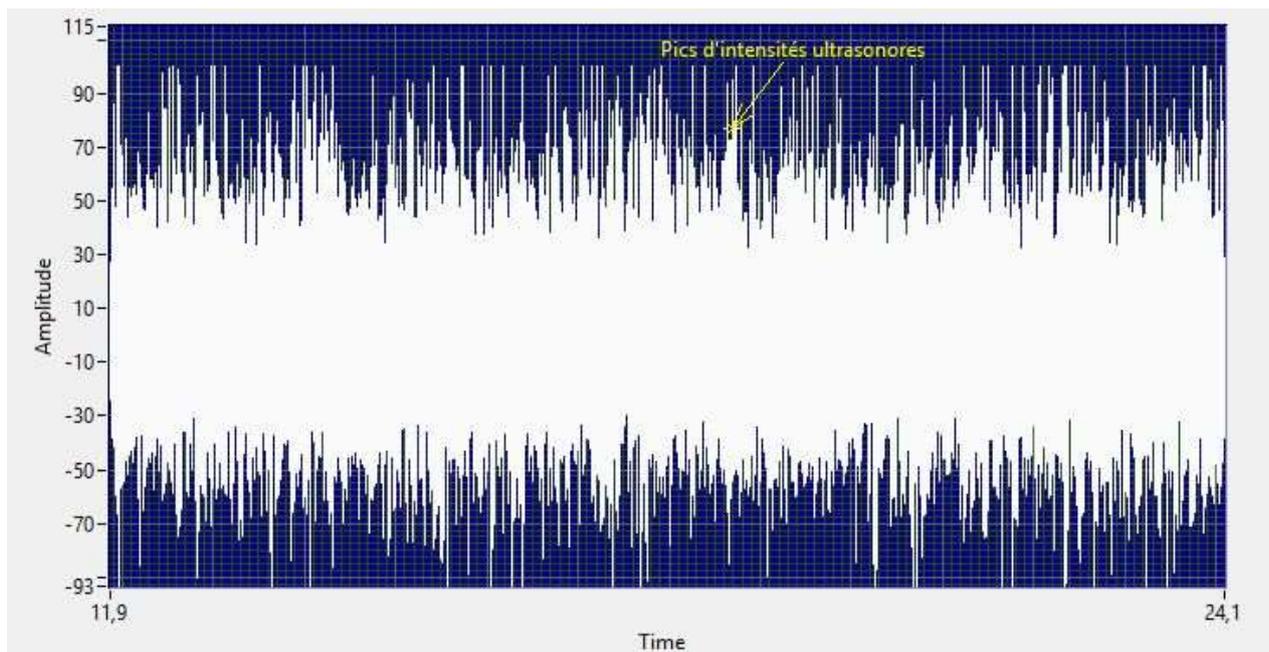
Enregistrement N°45

L'écoute ultrasonore à l'aide de l'Ultraprobe UP15.000 et la visualisation du spectre ci-dessus montrent un palier en mauvais état.
Il est conseillé de suivre de façon périodique ce roulement grâce à la technologie ultrasonore.

Intensité Ultrasonore mesurée : 63 dB

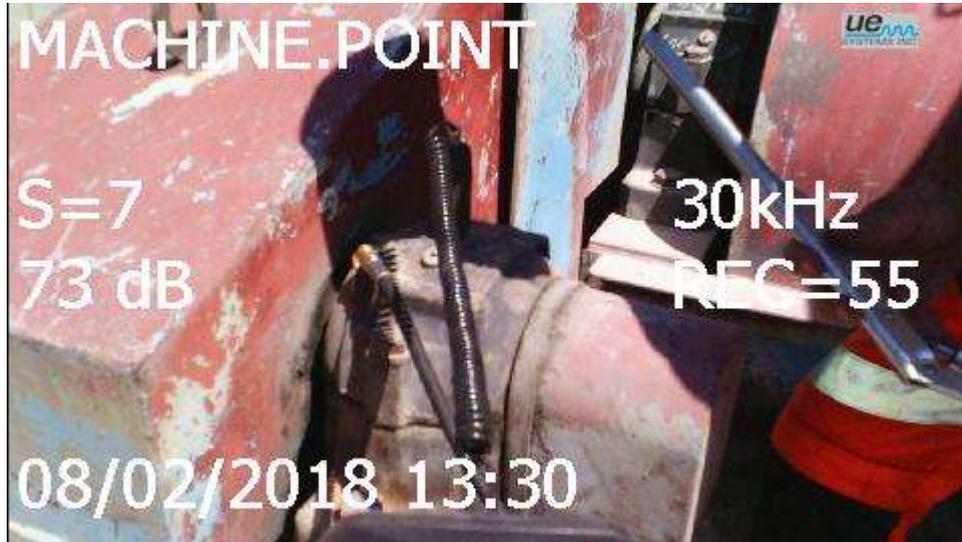
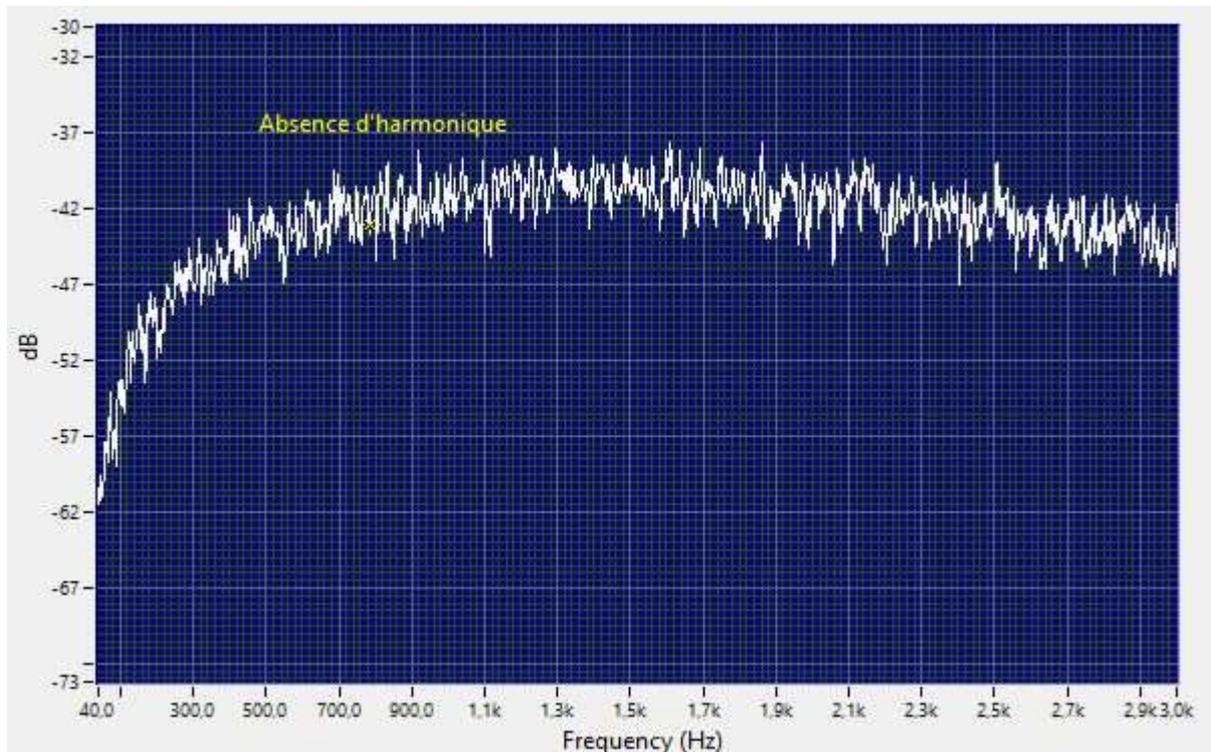
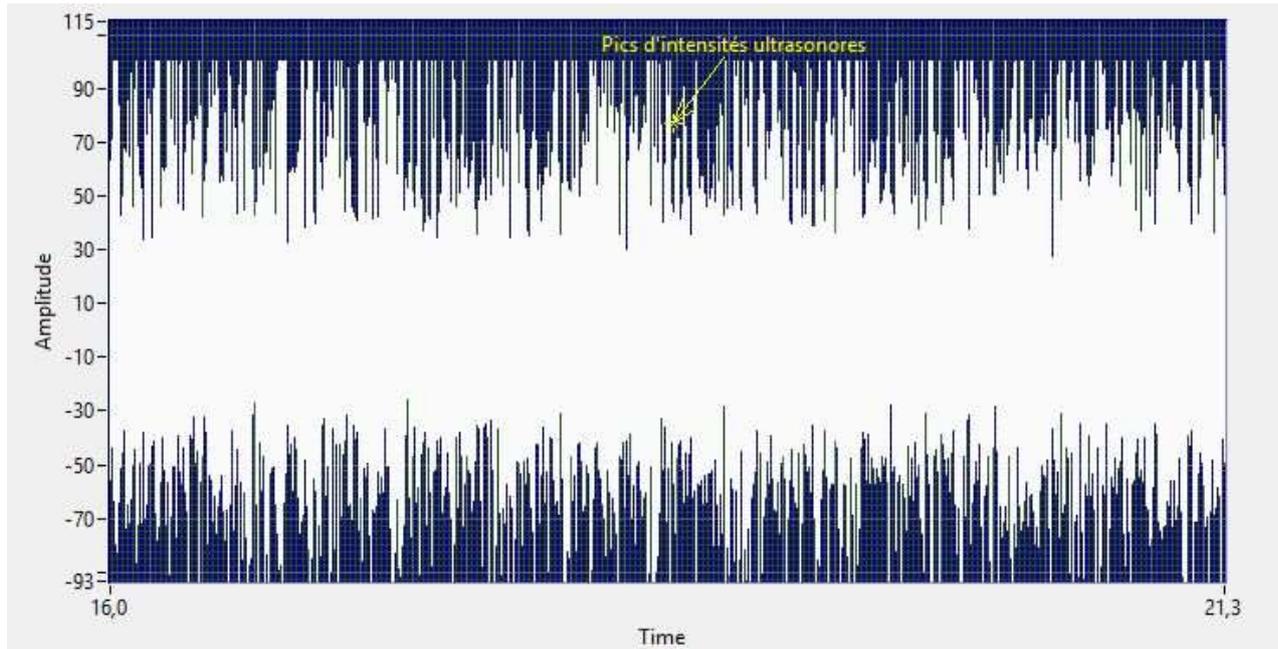
Écoute du roulement du palier GV côté ligne du concasseur 2 ligne 2.

L'écoute ultrasonore à l'aide de l'Ultraprobe UP15.000 et la visualisation du spectre ci-dessus montrent un palier en mauvais état. Il est conseillé de suivre de façon périodique ce roulement grâce à la technologie ultrasonore.

Intensité Ultrasonore mesurée : 73 dB

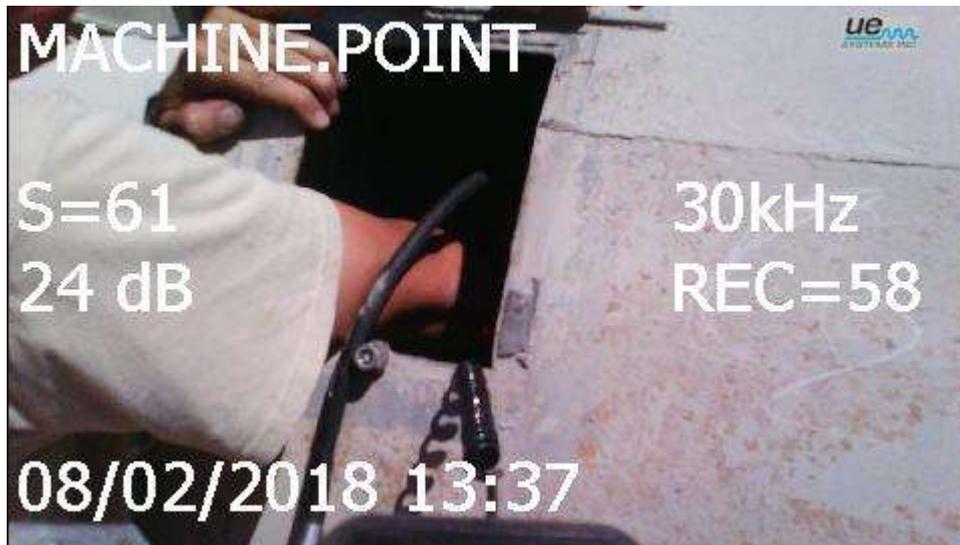
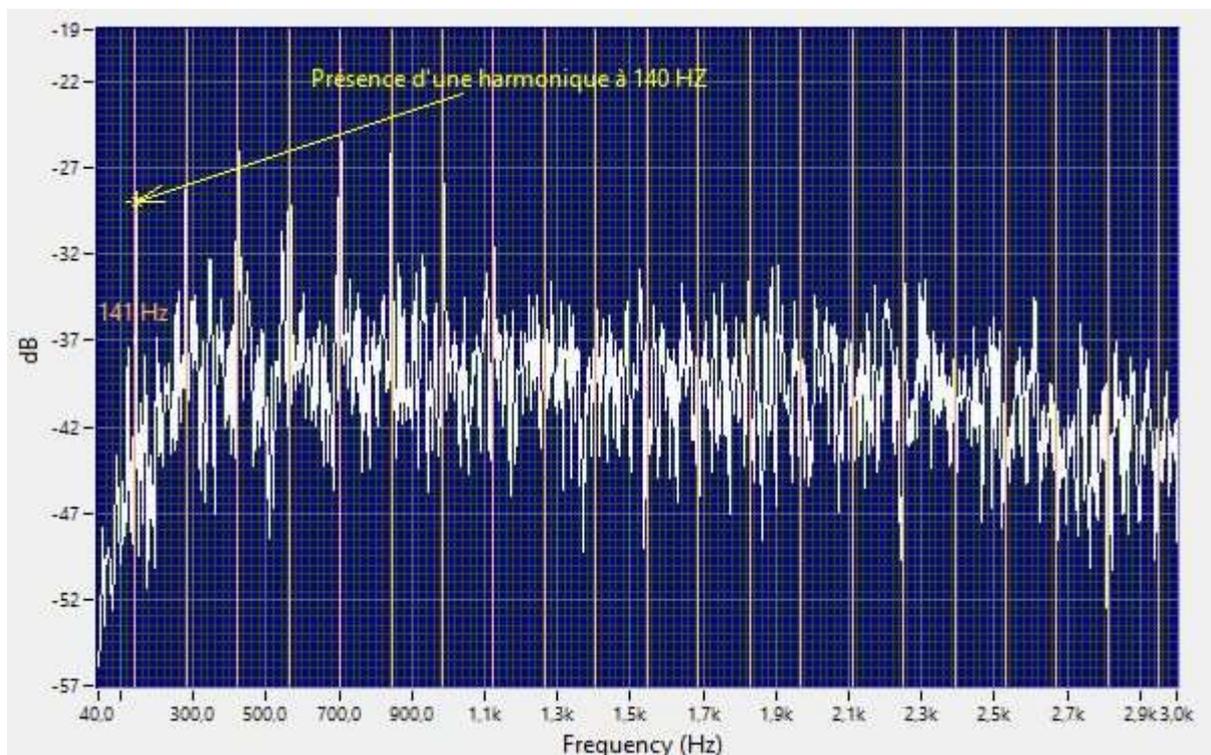
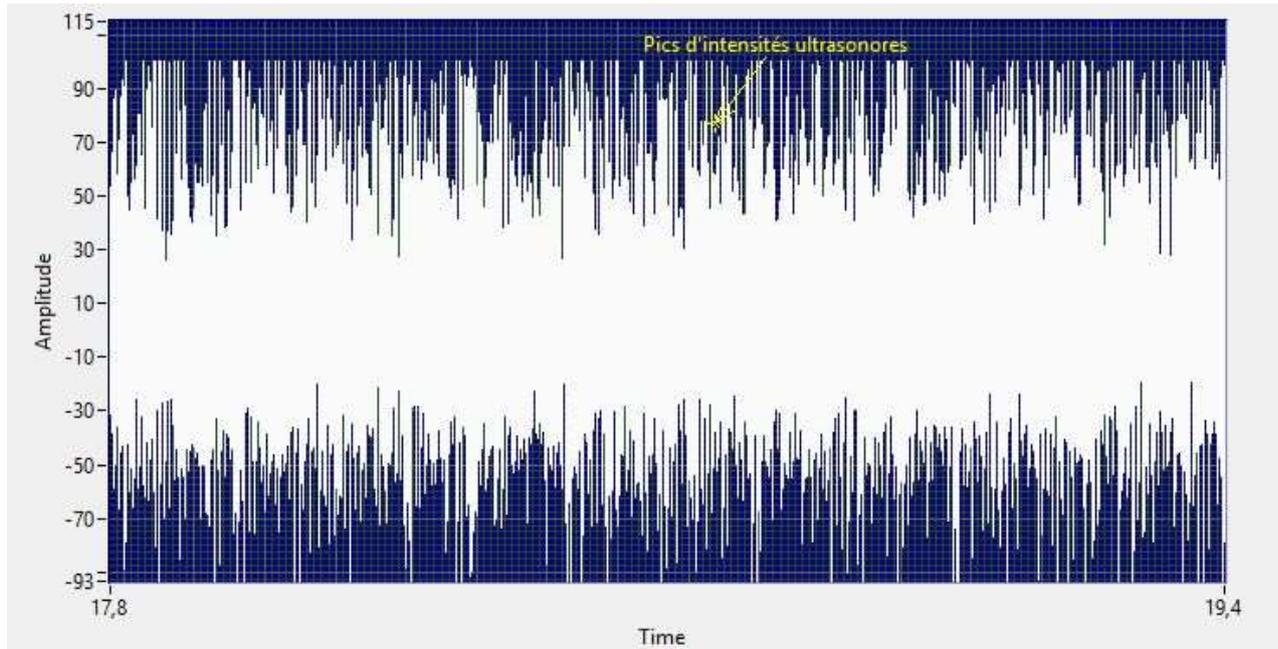
Enregistrement N°49

Écoute du roulement du roulement avant du moteur du concasseur 2 ligne 1.

L'écoute ultrasonore à l'aide de l'Ultraprobe UP15.000 et la visualisation du spectre ci-dessus montrent un roulement en mauvais état. Il est conseillé de suivre de façon périodique ce roulement grâce à la technologie ultrasonore.

Intensité Ultrasonore mesurée : 24 dB
