RAPPORT D'AUDIT
MAINTENANCE PREVENTIVE ULTRASONORE

Date
02 Août 2018

Objet
PRESTATION TECHNOLOGIE UE Systems

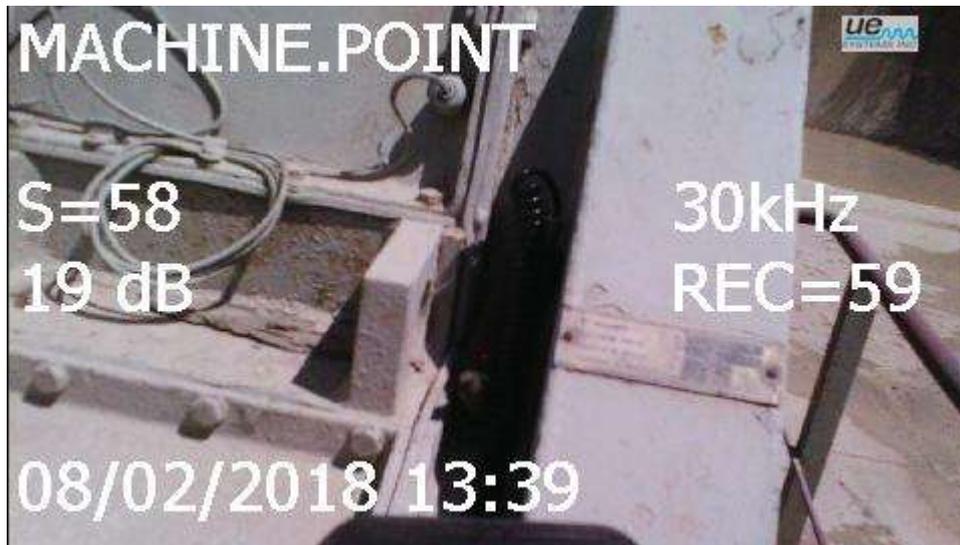
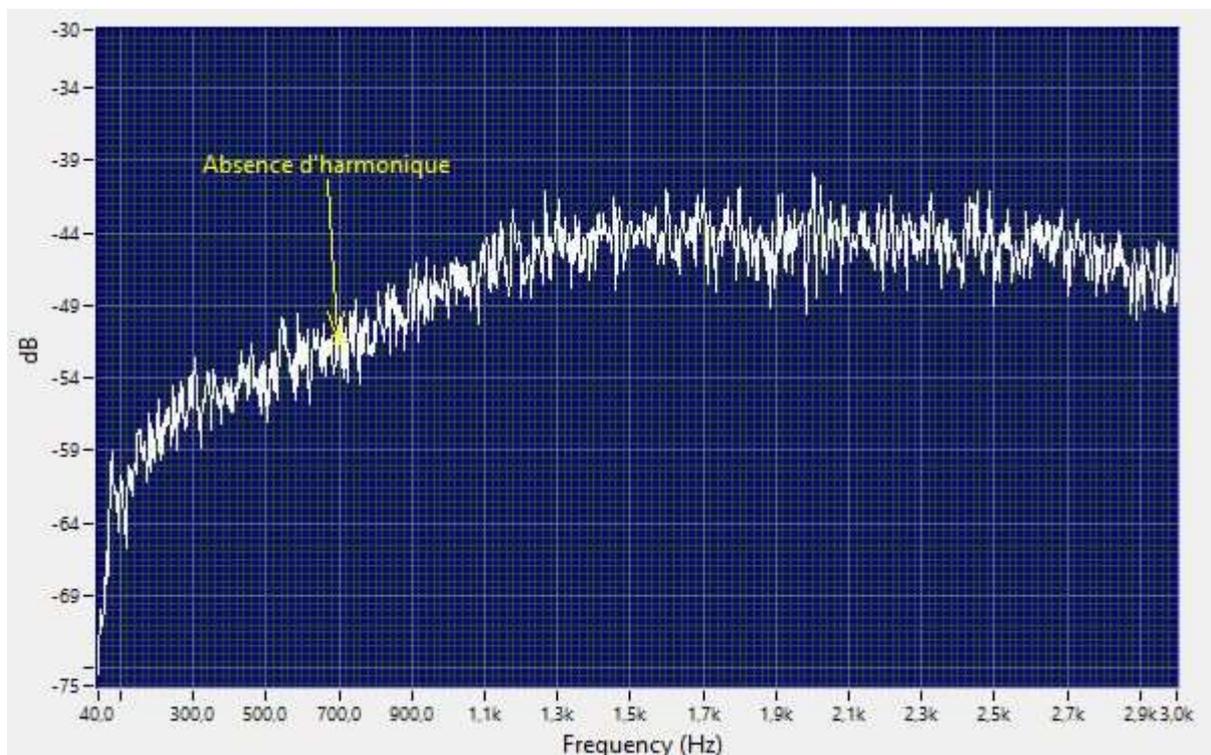
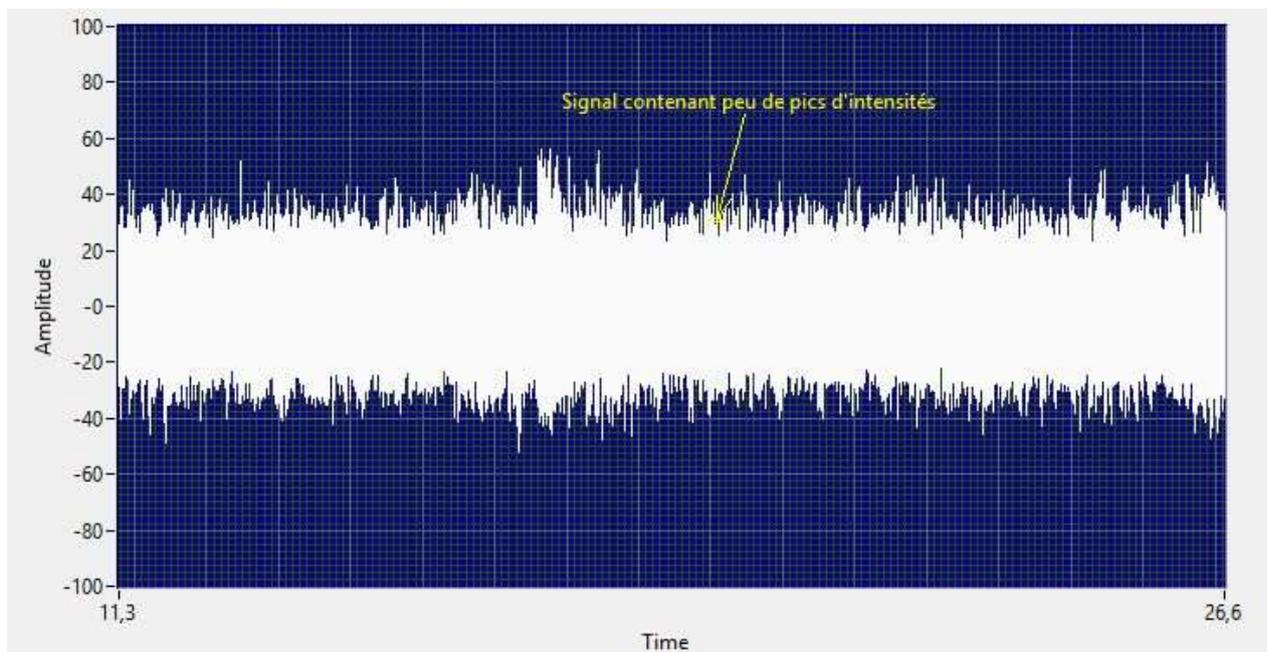
Enregistrement N°50

Écoute du roulement du roulement arrière du moteur du concasseur 2 ligne 1.

L'écoute ultrasonore à l'aide de l'Ultraprobe UP15.000 et la visualisation du spectre ci-dessus montrent un roulement en assez bon état.
Il est conseillé de suivre de façon périodique ce roulement grâce à la technologie ultrasonore.

Intensité Ultrasonore mesurée : 19 dB

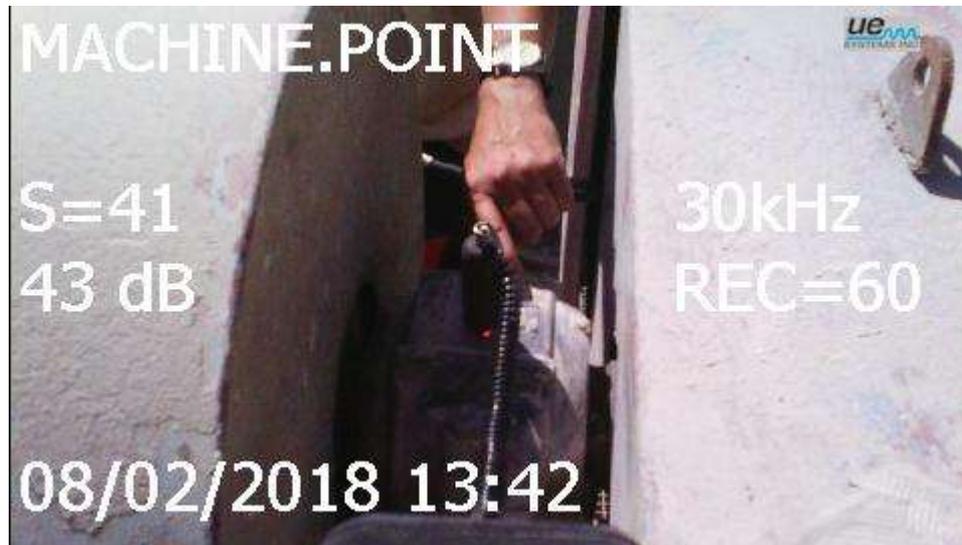
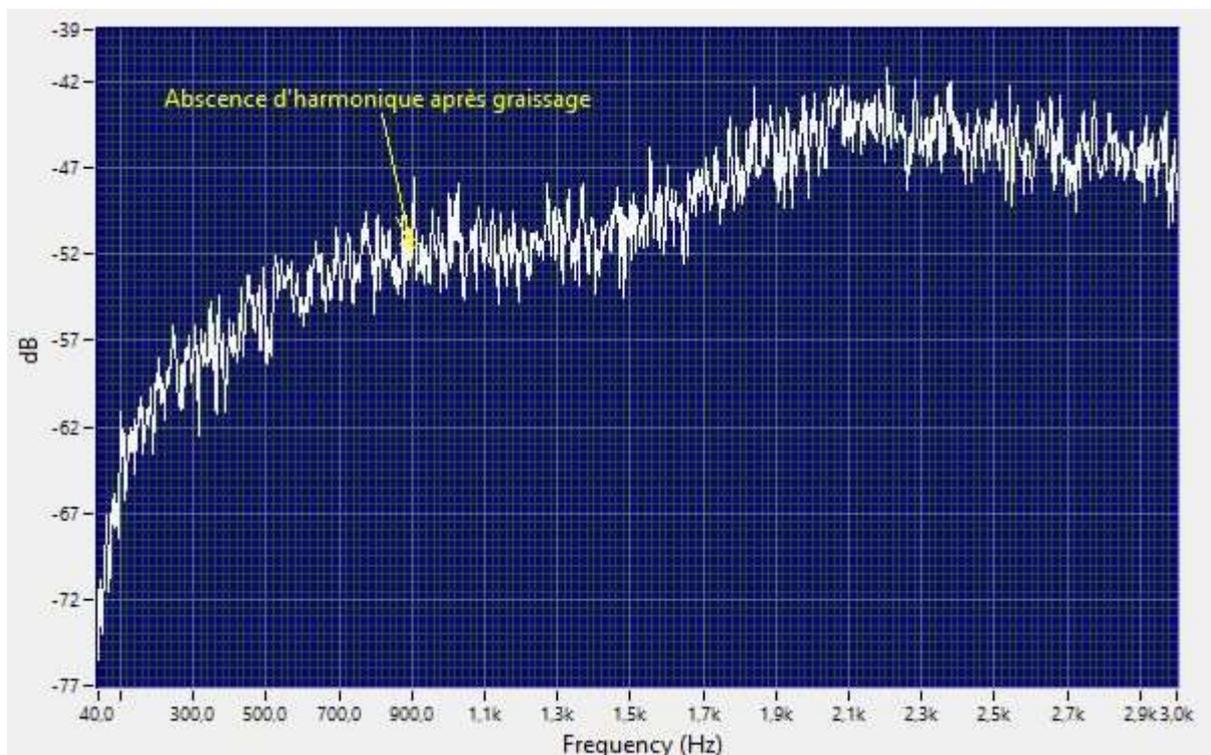
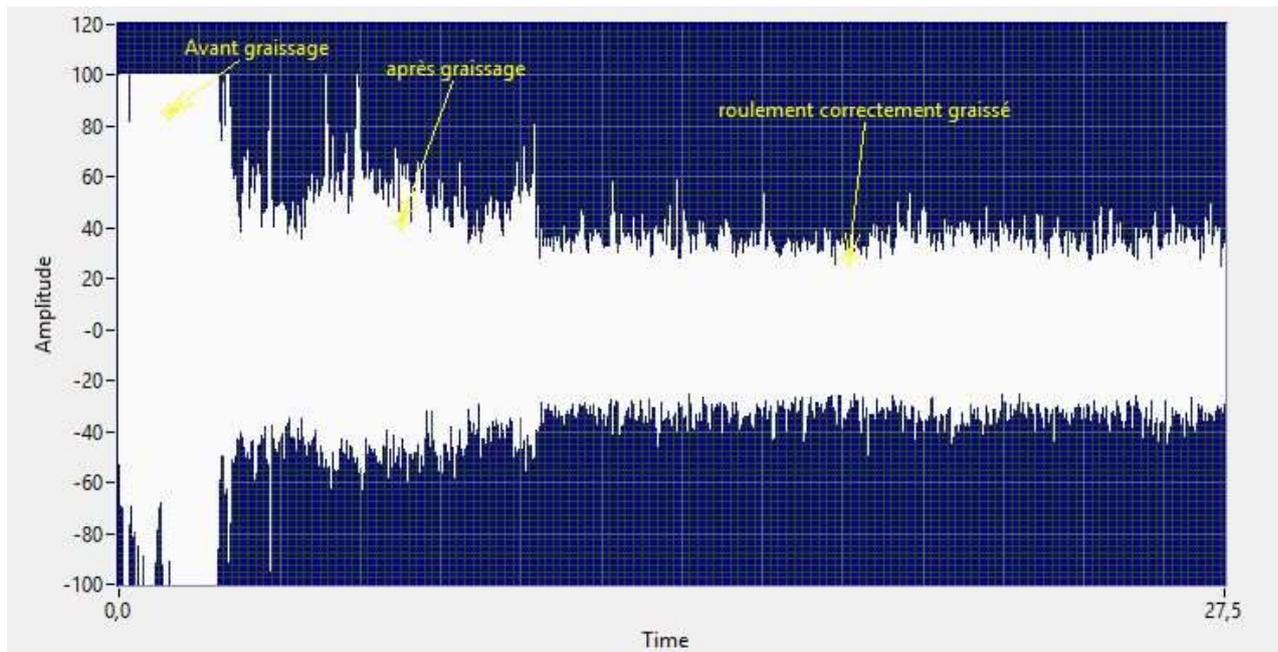
Enregistrement N°51

Écoute du roulement du palier PV côté moteur du concasseur 2 ligne 1.

L'écoute ultrasonore à l'aide de l'Ultraprobe UP15.000 et la visualisation du spectre ci-dessus montrent un palier en bon état après graissage. Il est conseillé de suivre de façon périodique ce roulement grâce à la technologie ultrasonore.

Intensité Ultrasonore mesurée : 43 dB

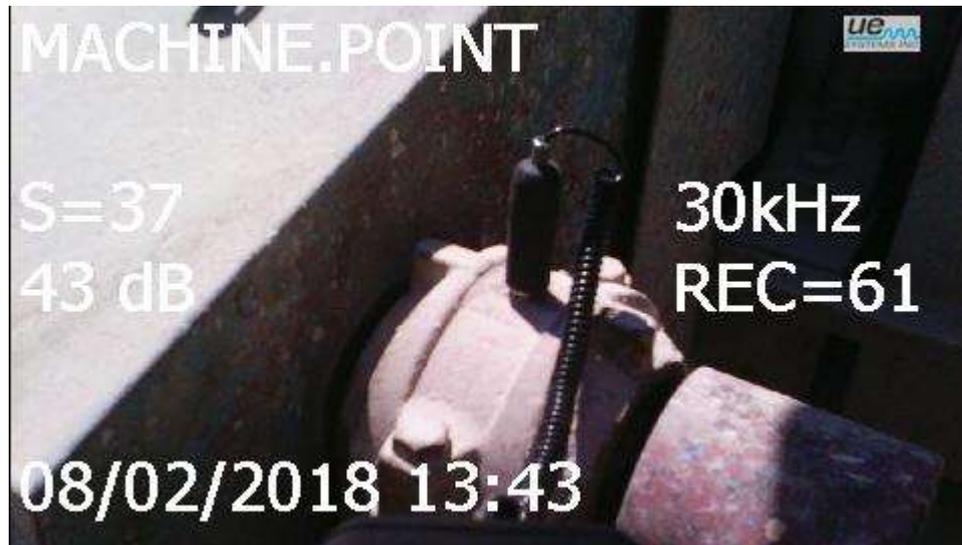
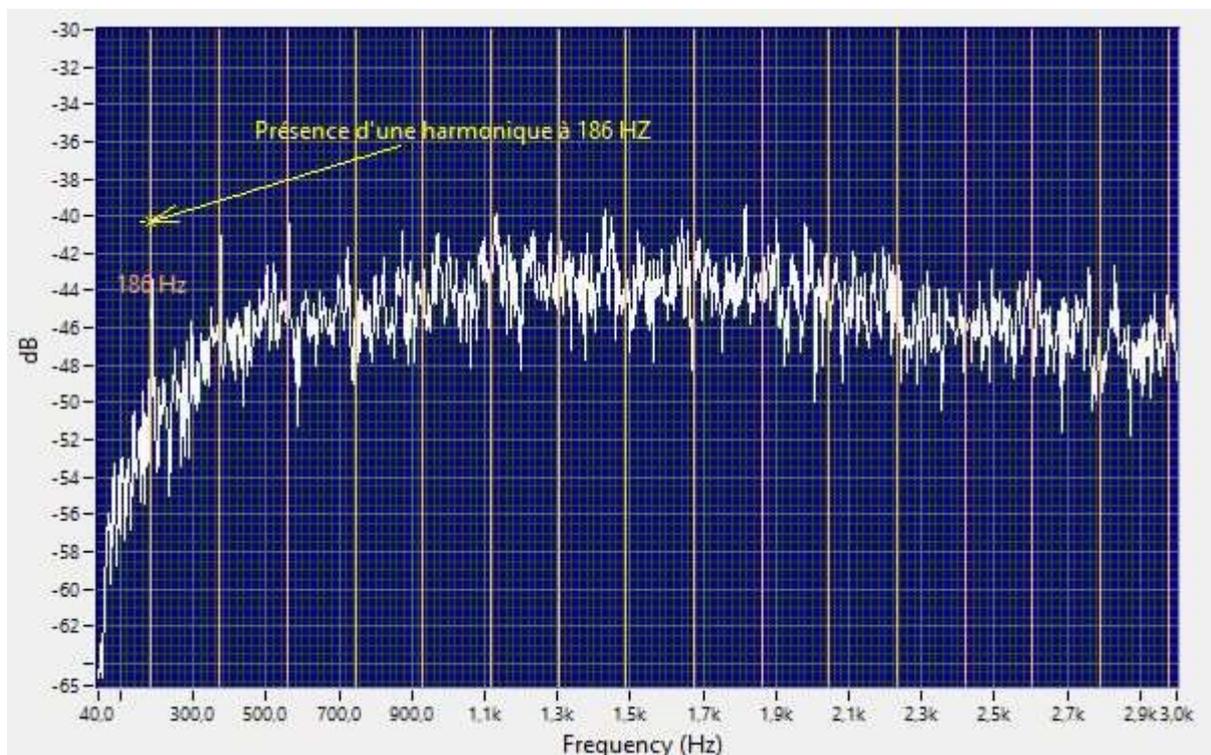
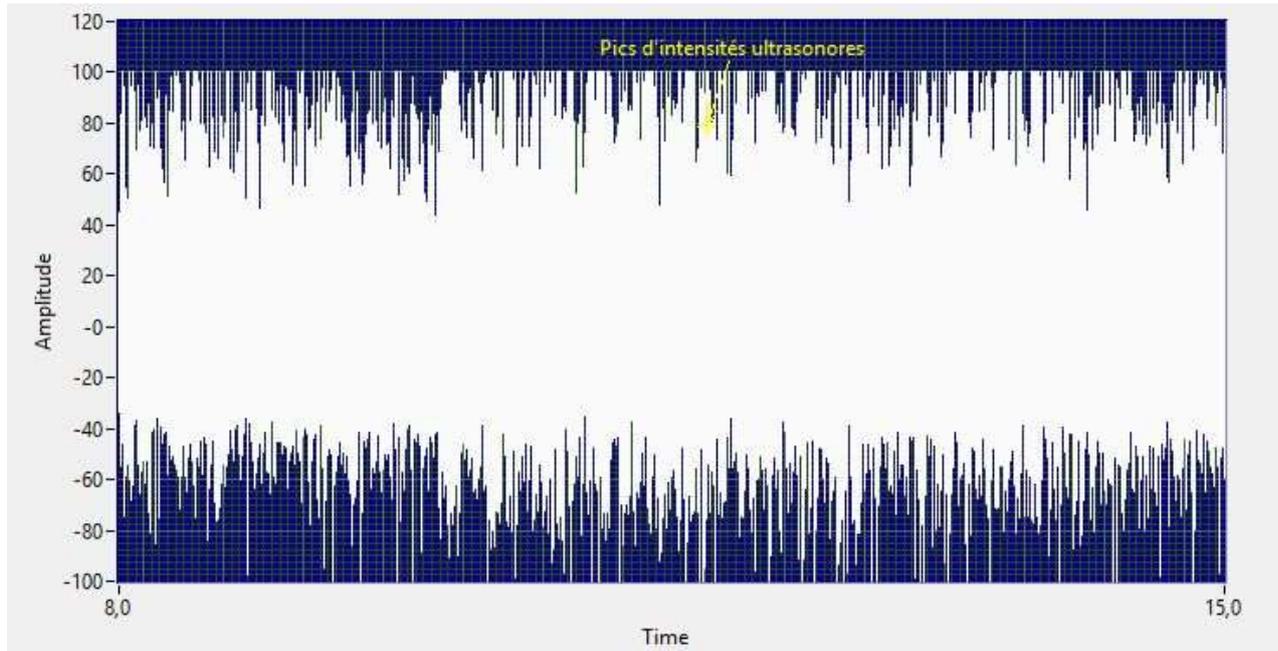
Enregistrement N°52

Écoute du roulement du palier PV côté ligne du concasseur 2 ligne 1.

L'écoute ultrasonore à l'aide de l'Ultraprobe UP15.000 et la visualisation du spectre ci-dessus montrent un palier en mauvais état. Il est conseillé de suivre de façon périodique ce roulement grâce à la technologie ultrasonore.

Intensité Ultrasonore mesurée : 43 dB

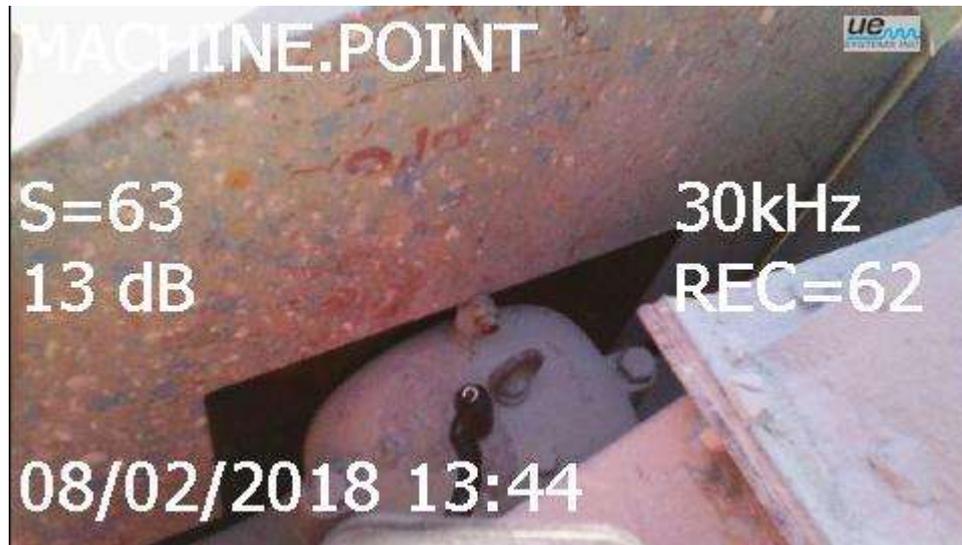
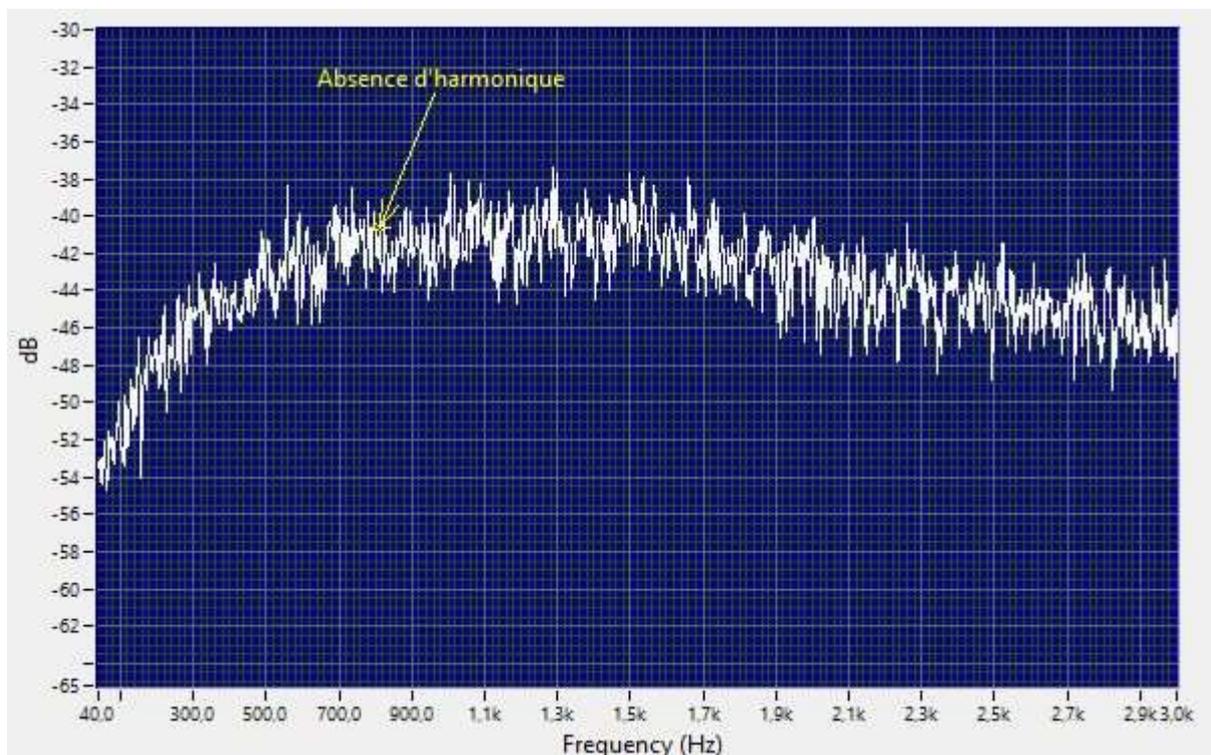
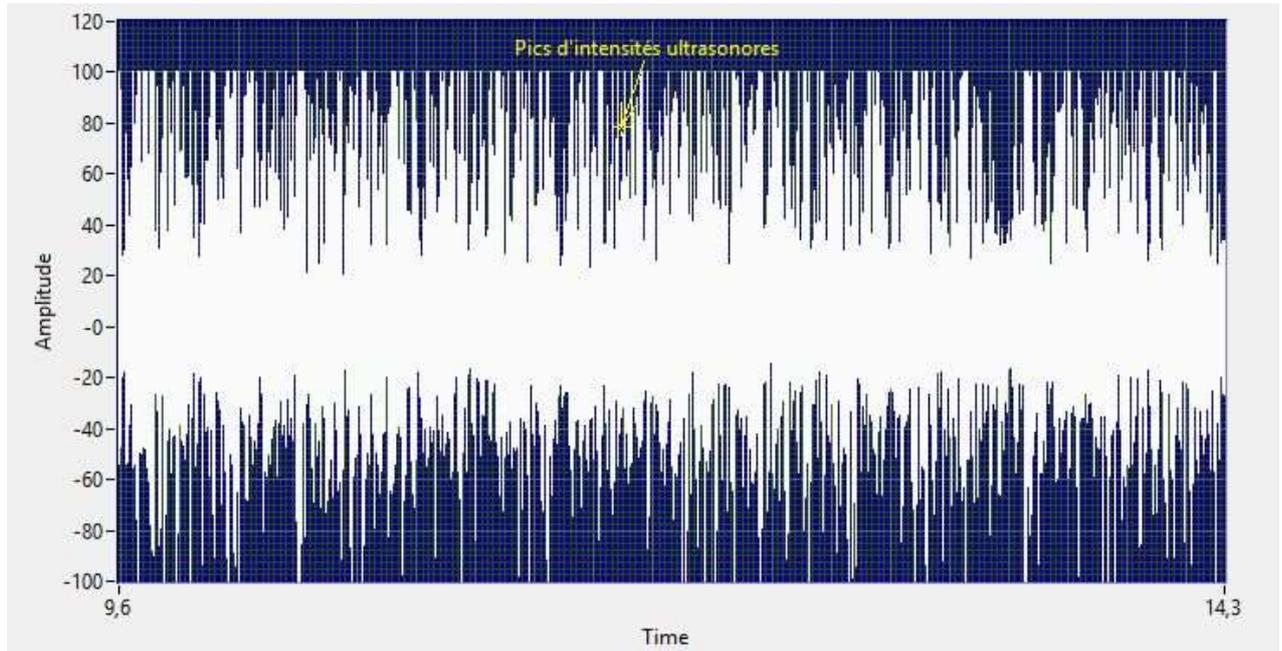
Enregistrement N°53

Écoute du roulement du palier MV côté moteur du concasseur 2 ligne 1.

L'écoute ultrasonore à l'aide de l'Ultraprobe UP15.000 et la visualisation du spectre ci-dessus montrent un palier en mauvais état.
Il est conseillé de suivre de façon périodique ce roulement grâce à la technologie ultrasonore.

Intensité Ultrasonore mesurée : 13 dB

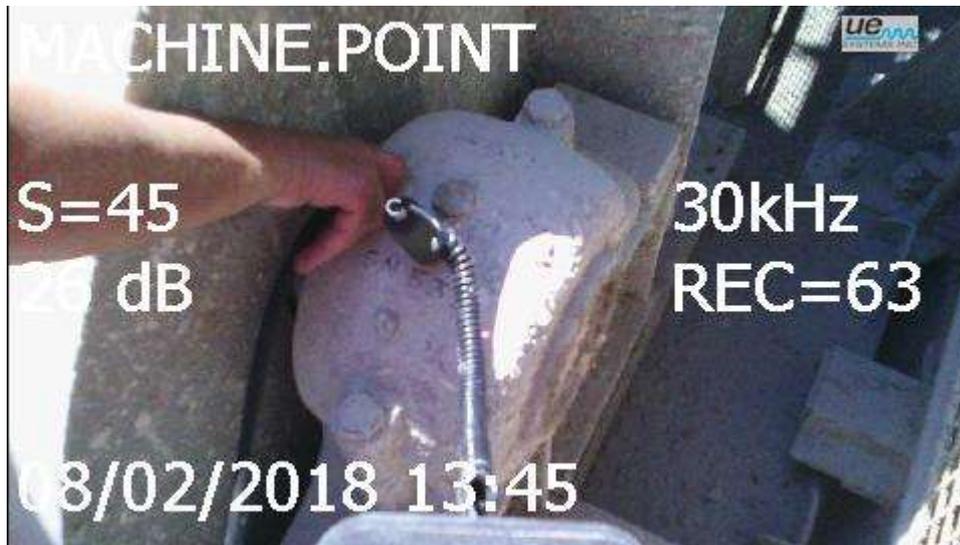
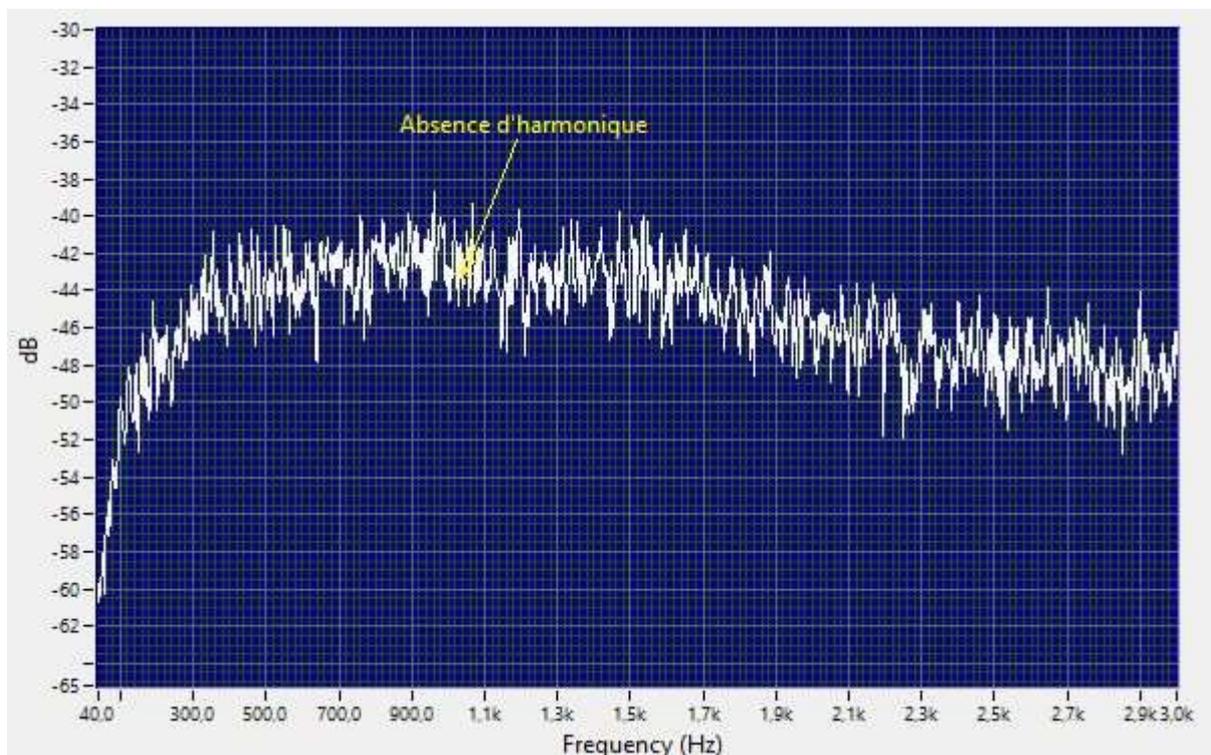
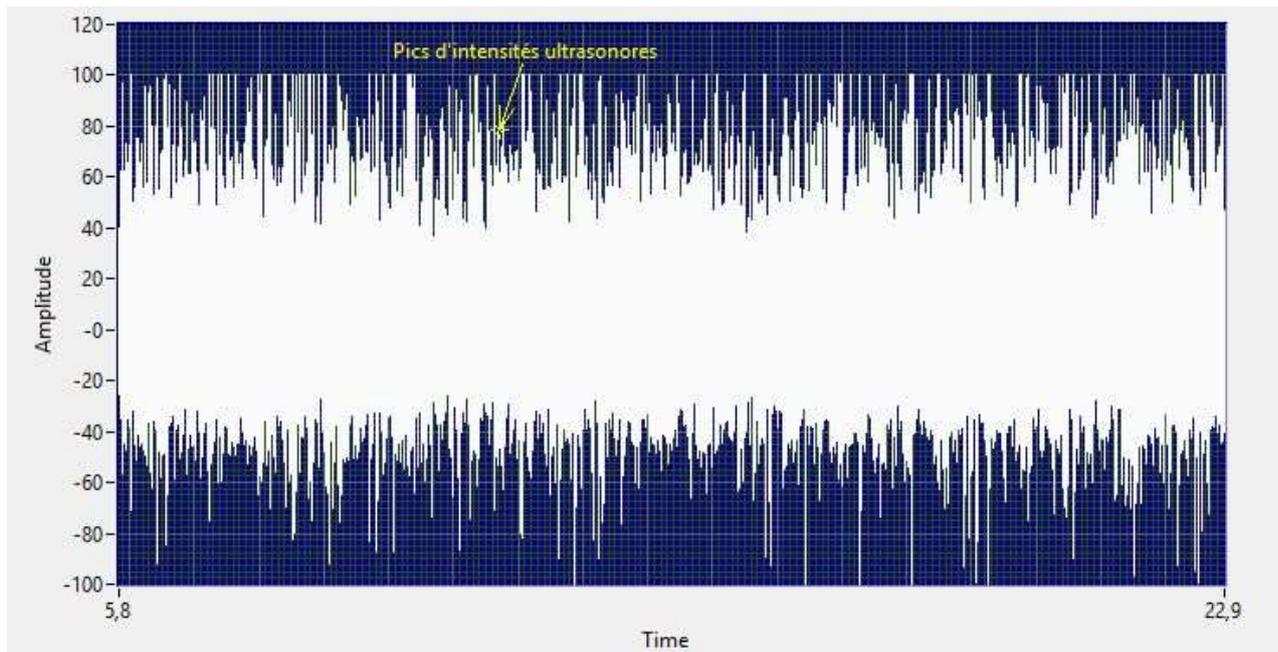
Enregistrement N°54

Écoute du roulement du palier MV côté ligne du concasseur 2 ligne 1.

L'écoute ultrasonore à l'aide de l'Ultraprobe UP15.000 et la visualisation du spectre ci-dessus montrent un palier en mauvais état. Il est conseillé de suivre de façon périodique ce roulement grâce à la technologie ultrasonore.

Intensité Ultrasonore mesurée : 26 dB

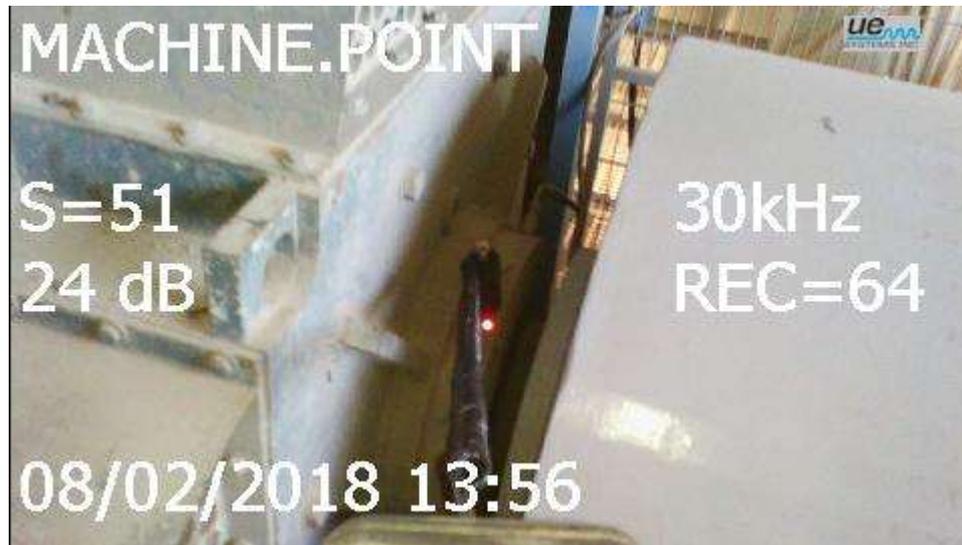
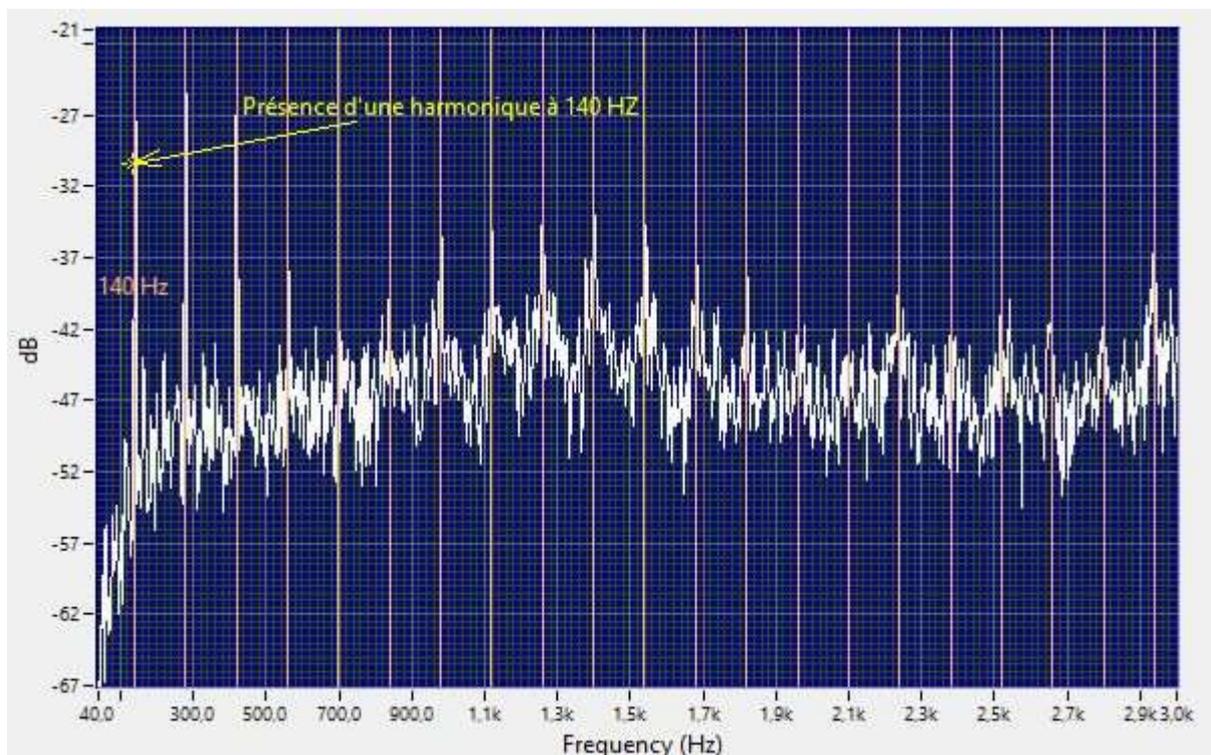
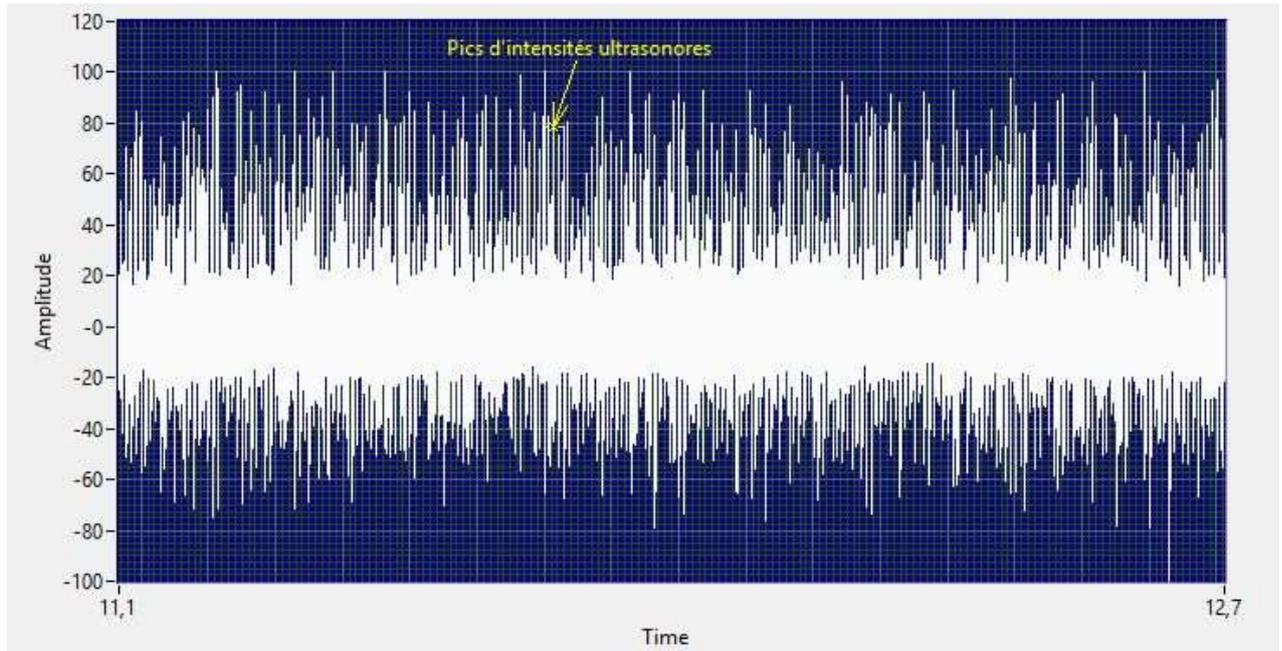
Enregistrement N°55

Écoute du roulement avant du moteur T20.

L'écoute ultrasonore à l'aide de l'Ultraprobe UP15.000 et la visualisation du spectre ci-dessus montrent un roulement en mauvais état. Il est conseillé de suivre de façon périodique ce roulement grâce à la technologie ultrasonore.

Intensité Ultrasonore mesurée : 24 dB

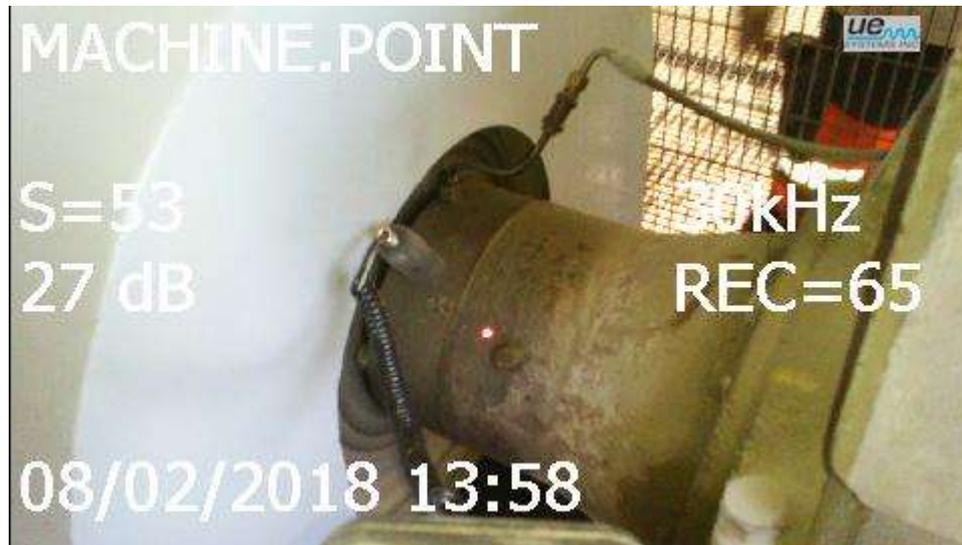
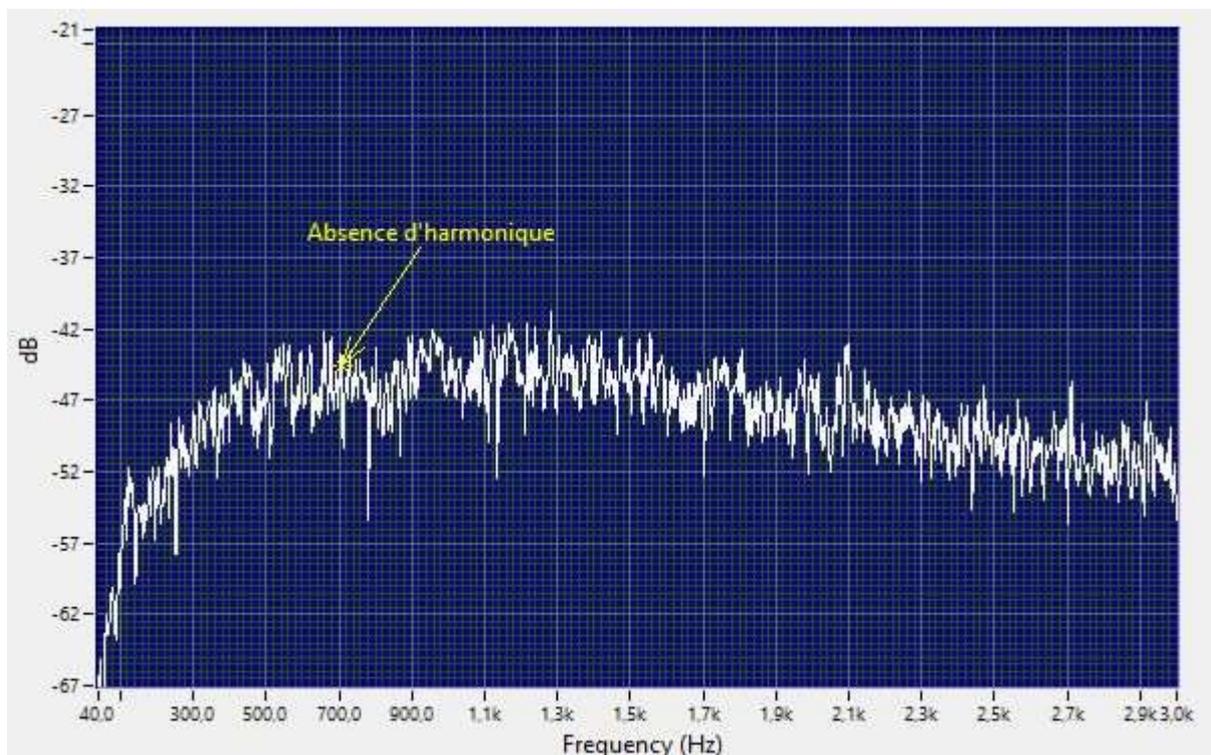
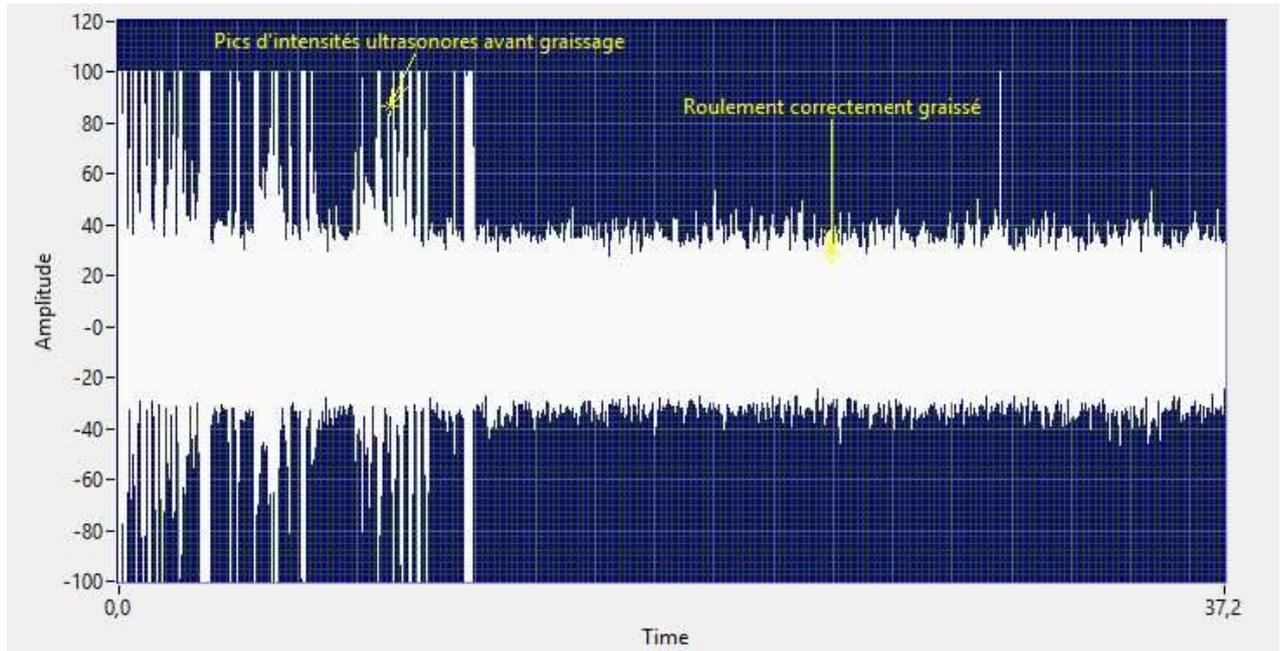
Enregistrement N° 56

Écoute du roulement GV sur le moteur T20.

L'écoute ultrasonore à l'aide de l'Ultraprobe UP15.000 et la visualisation du spectre ci-dessus montrent un roulement en bon état après graissage. Il est conseillé de suivre de façon périodique ce roulement grâce à la technologie ultrasonore.

Intensité Ultrasonore mesurée : 27 dB

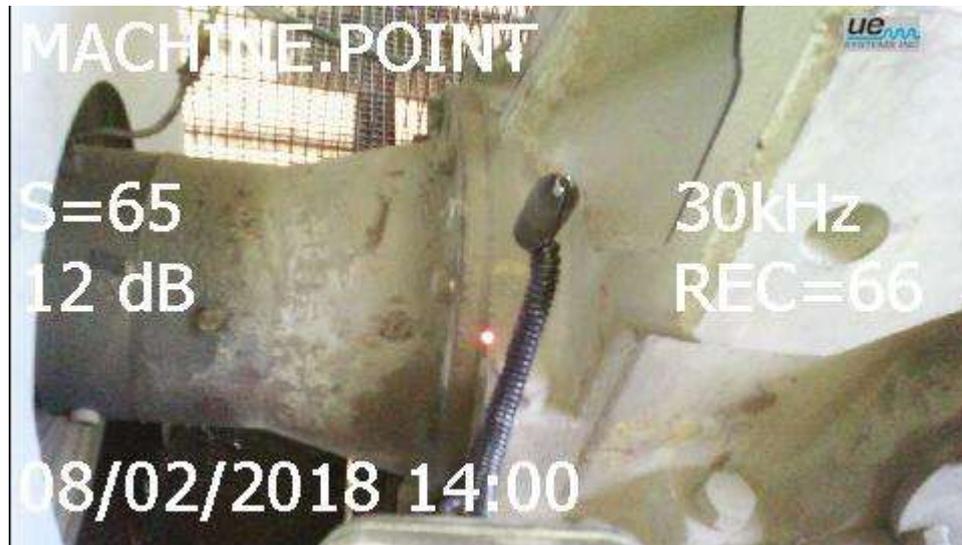
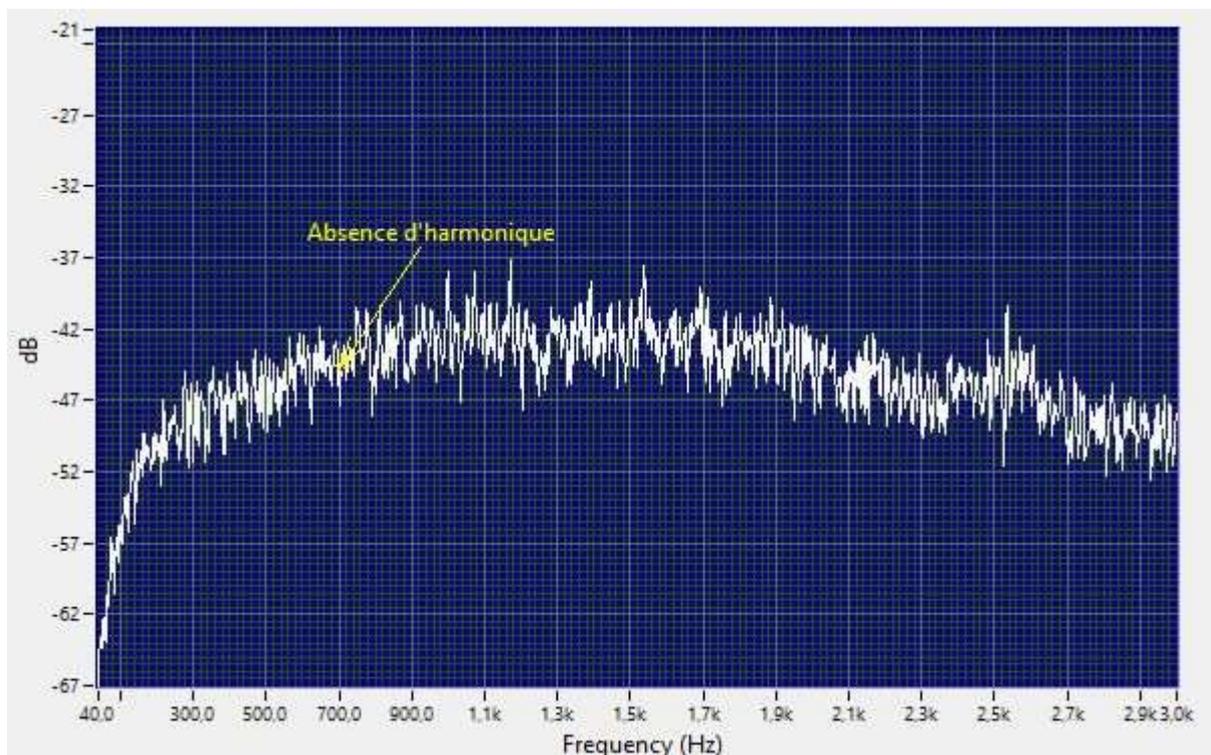
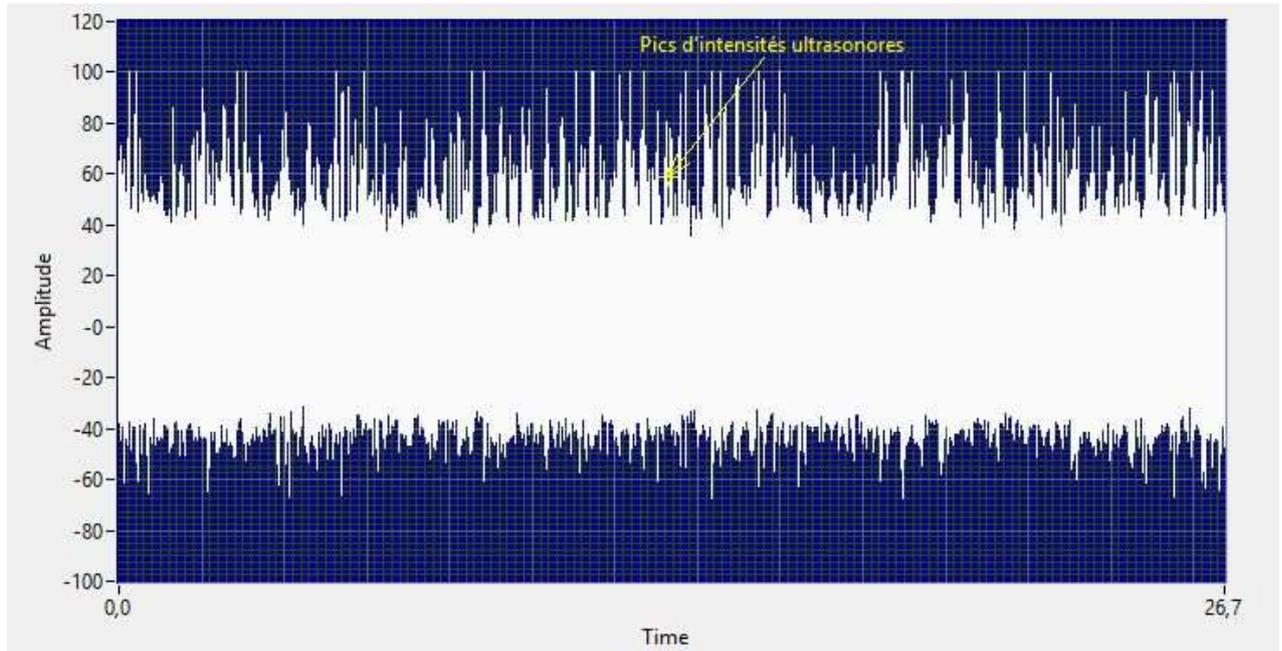
Enregistrement N°57

Écoute du roulement GV sur le réducteur T20.

L'écoute ultrasonore à l'aide de l'Ultraprobe UP15.000 et la visualisation du spectre ci-dessus montrent un roulement en mauvais état. Il est conseillé de suivre de façon périodique ce roulement grâce à la technologie ultrasonore.

Intensité Ultrasonore mesurée : 12 dB

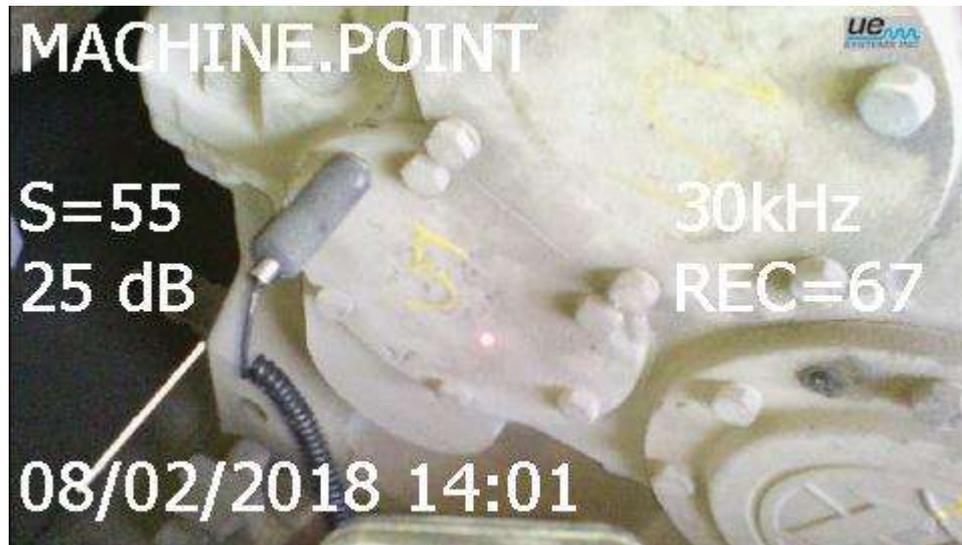
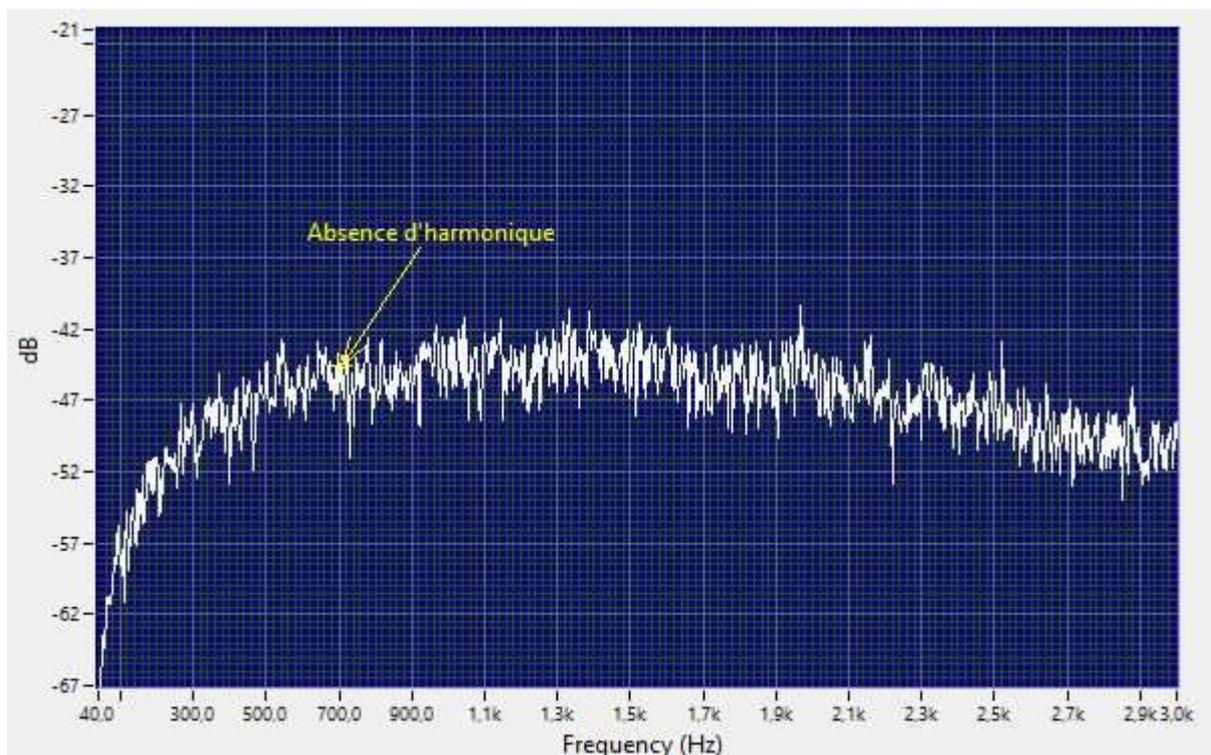
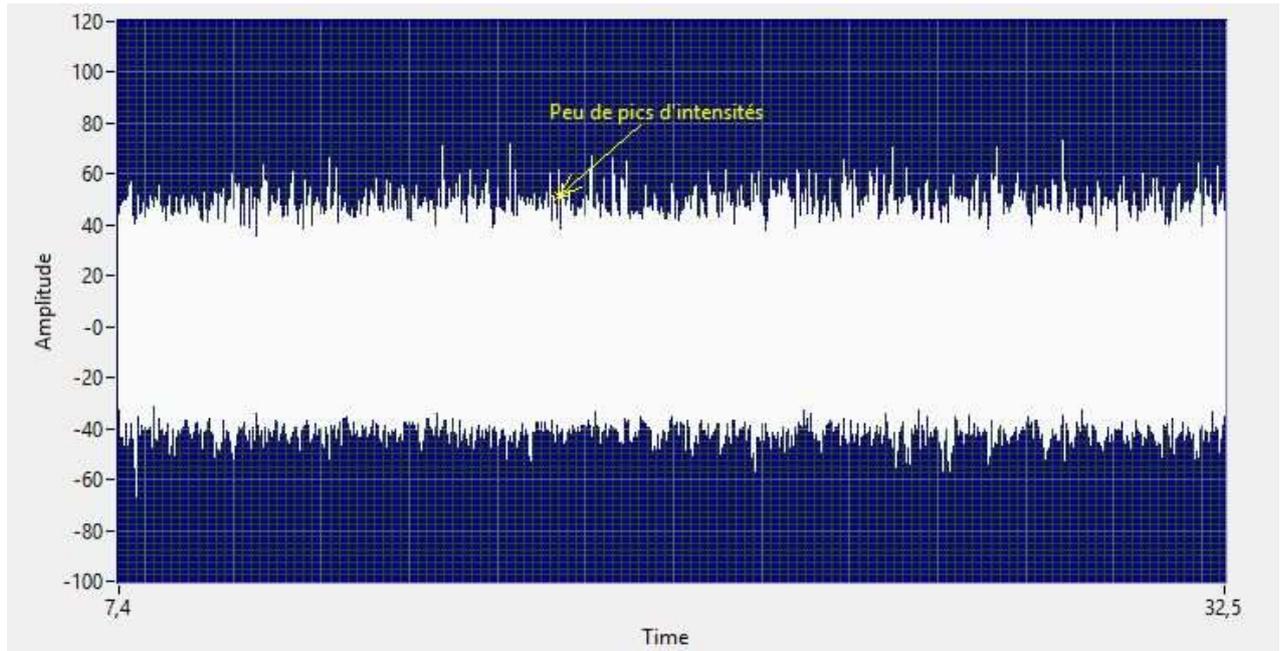
Enregistrement N°58

Écoute du roulement MV1 sur le réducteur T20.

L'écoute ultrasonore à l'aide de l'Ultraprobe UP15.000 et la visualisation du spectre ci-dessus montrent un roulement en bon état.
Il est conseillé de suivre de façon périodique ce roulement grâce à la technologie ultrasonore.

Intensité Ultrasonore mesurée : 25 dB

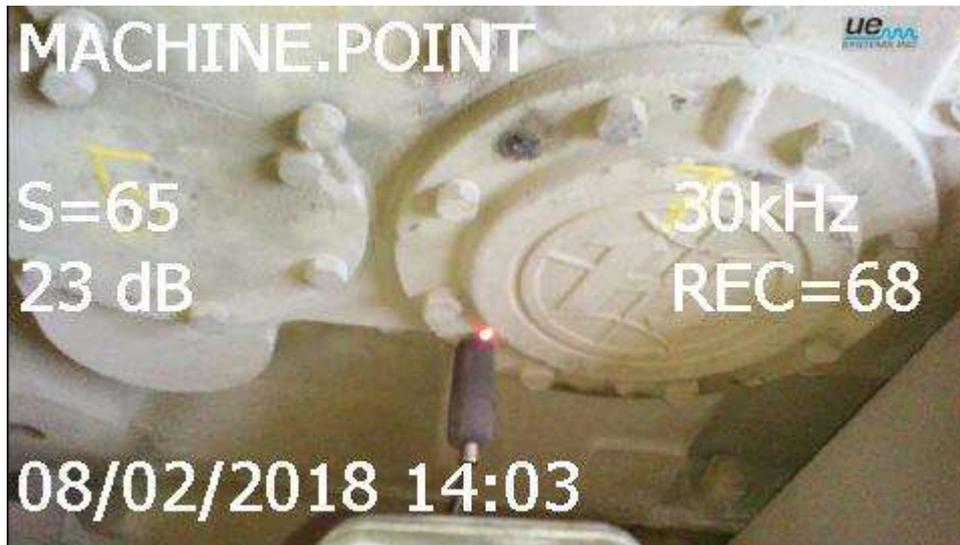
Enregistrement N°59

Écoute du roulement MV2 sur le réducteur T20.
