RAPPORT D'AUDIT
MAINTENANCE PREVENTIVE ULTRASONORE

Date
02 Août 2018

Objet
PRESTATION TECHNOLOGIE UE Systems

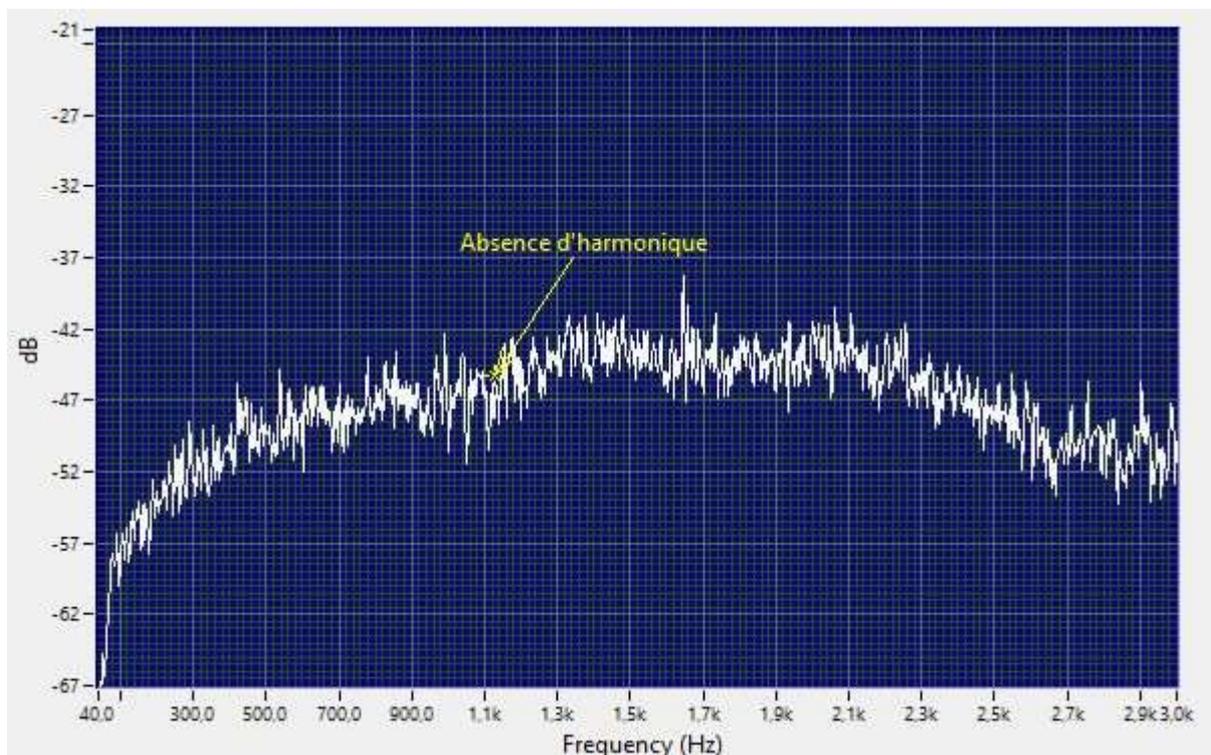
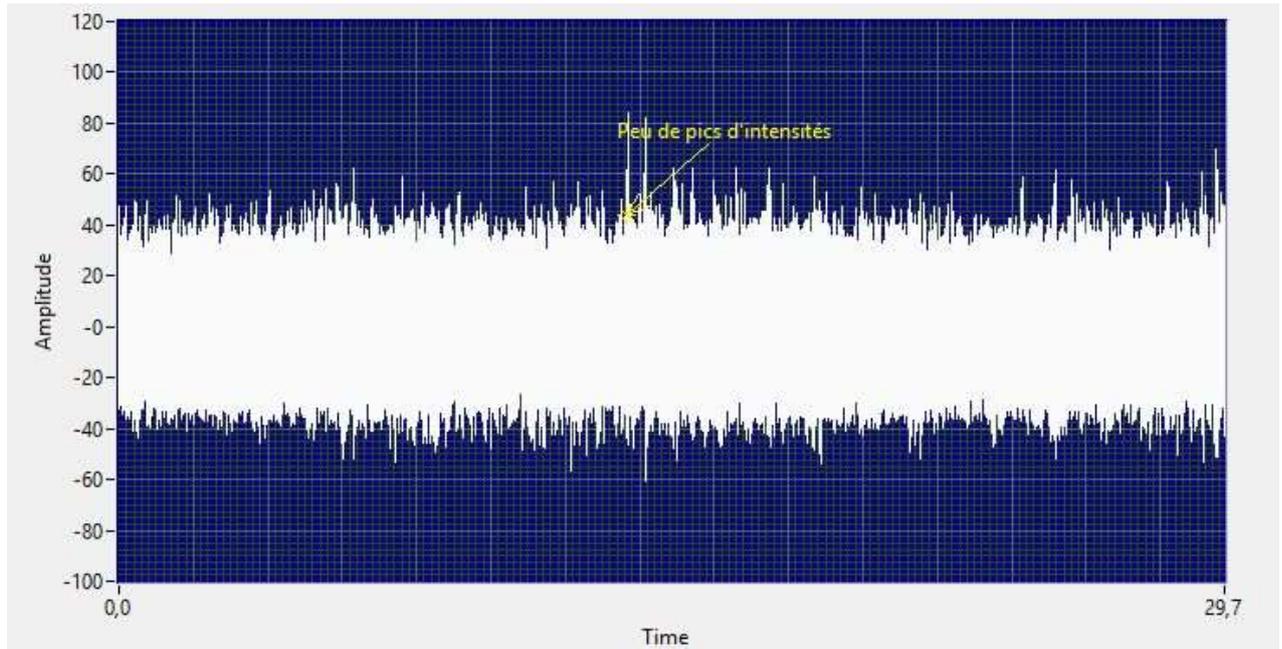
L'écoute ultrasonore à l'aide de l'Ultraprobe UP15.000 et la visualisation du spectre ci-dessus montrent un roulement en assez bon état.
Il est conseillé de suivre de façon périodique ce roulement grâce à la technologie ultrasonore.

Intensité Ultrasonore mesurée : 23 dB

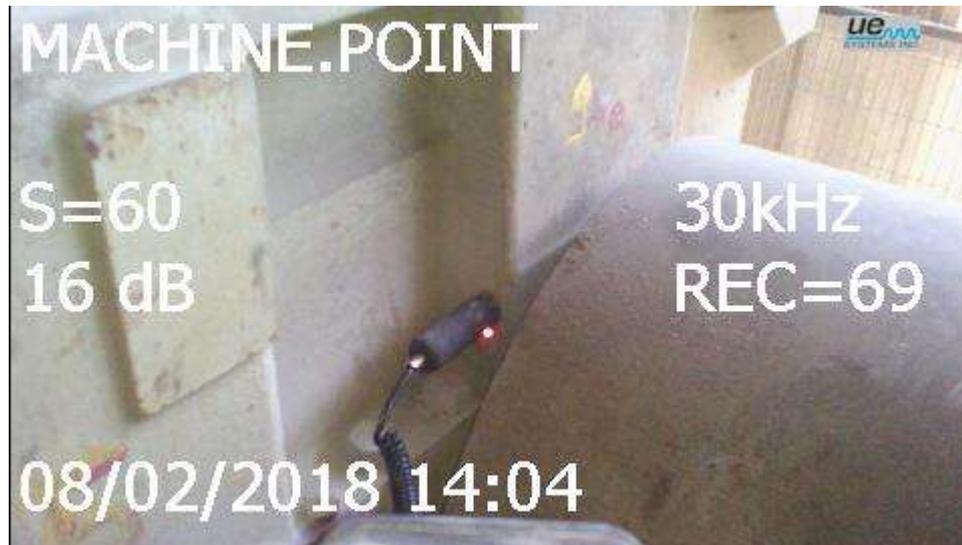
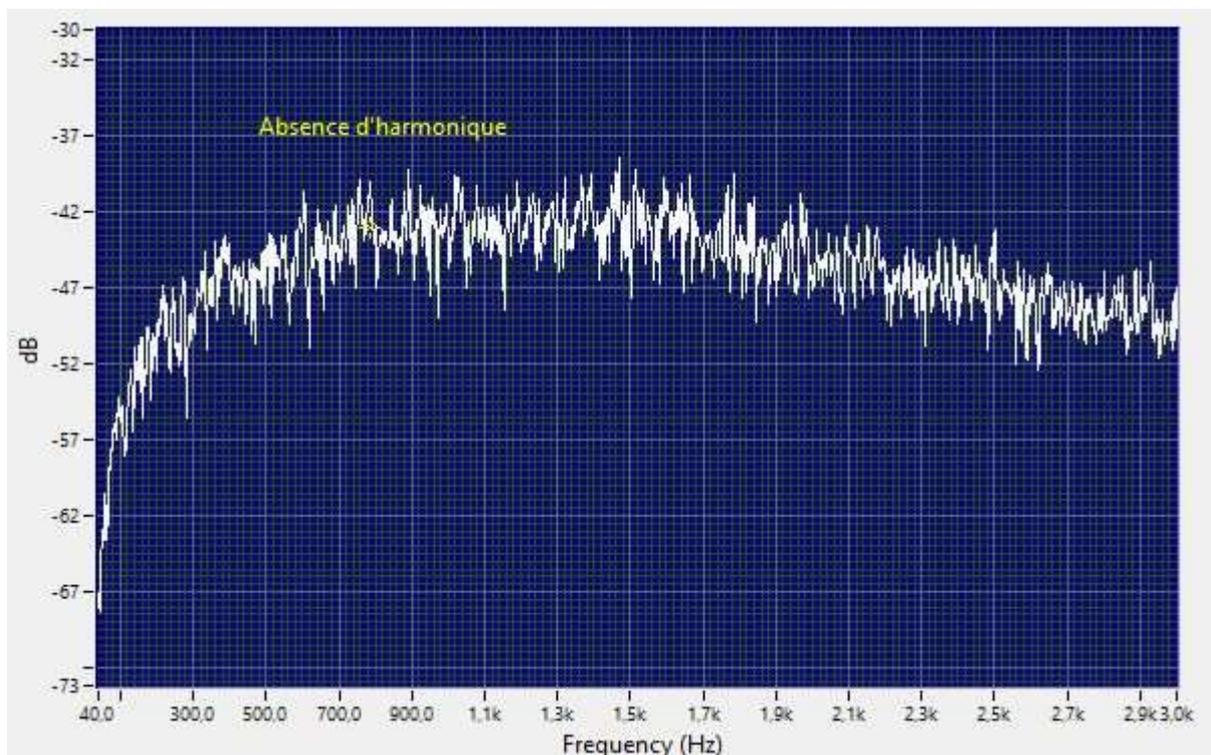
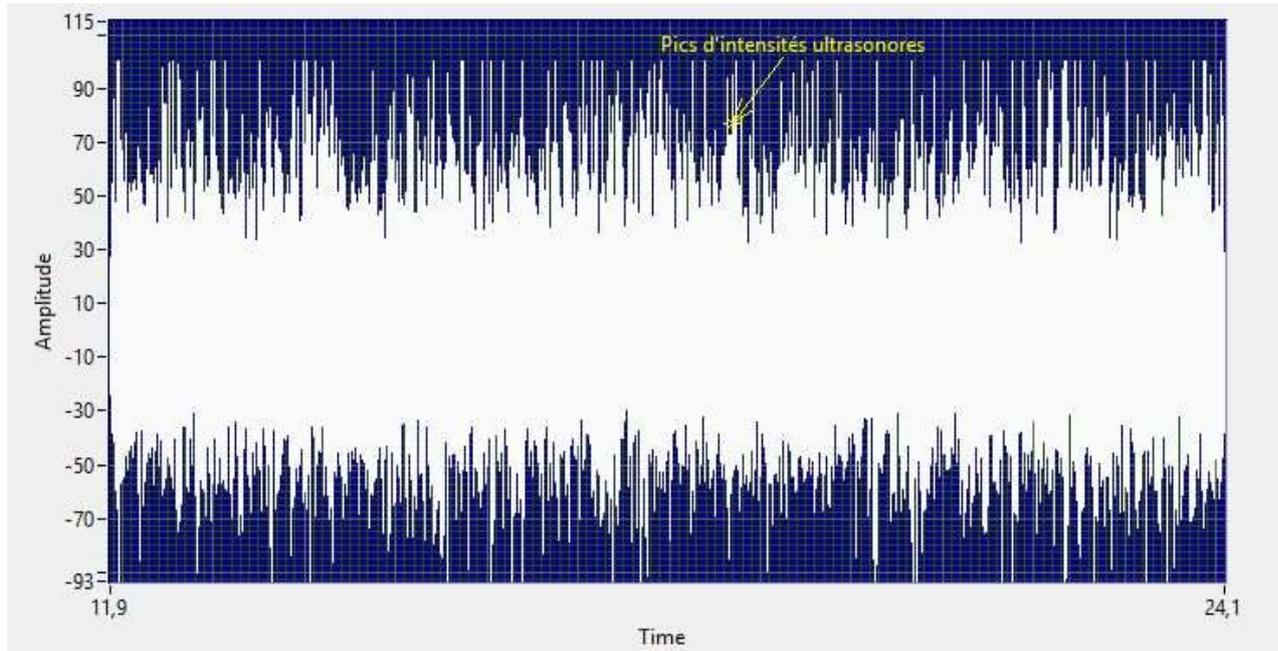
Écoute du roulement sortie PV sur le réducteur T20.

L'écoute ultrasonore à l'aide de l'Ultraprobe UP15.000 et la visualisation du spectre ci-dessus montrent un roulement en mauvais état. Il est conseillé de suivre de façon périodique ce roulement grâce à la technologie ultrasonore.

Intensité Ultrasonore mesurée : 63 dB

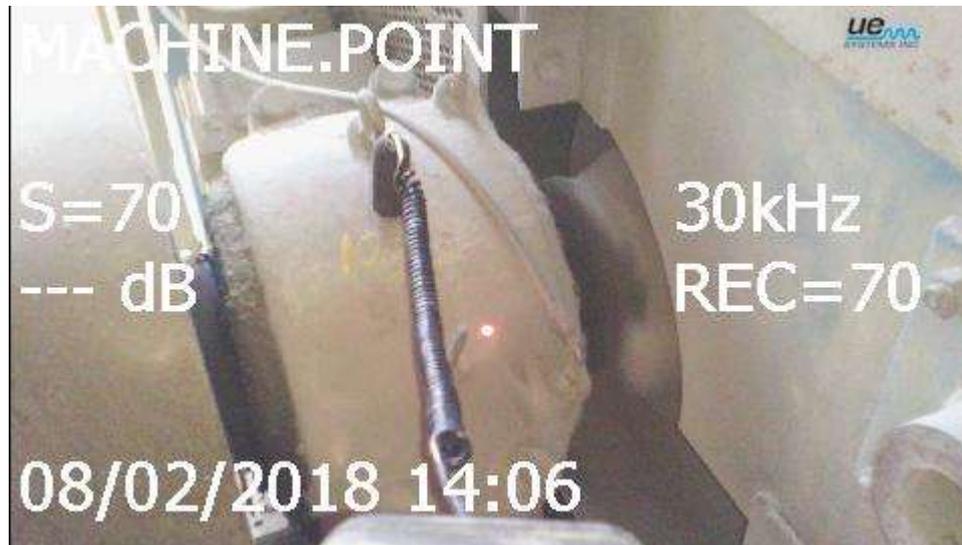
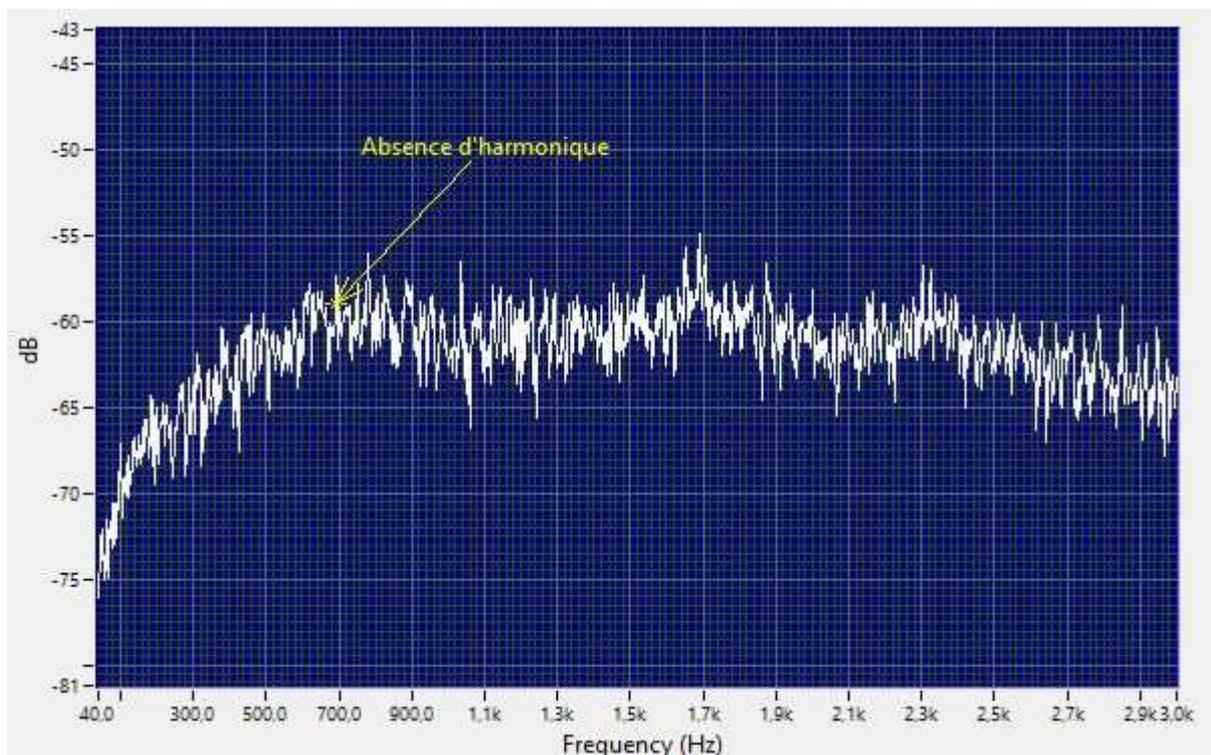
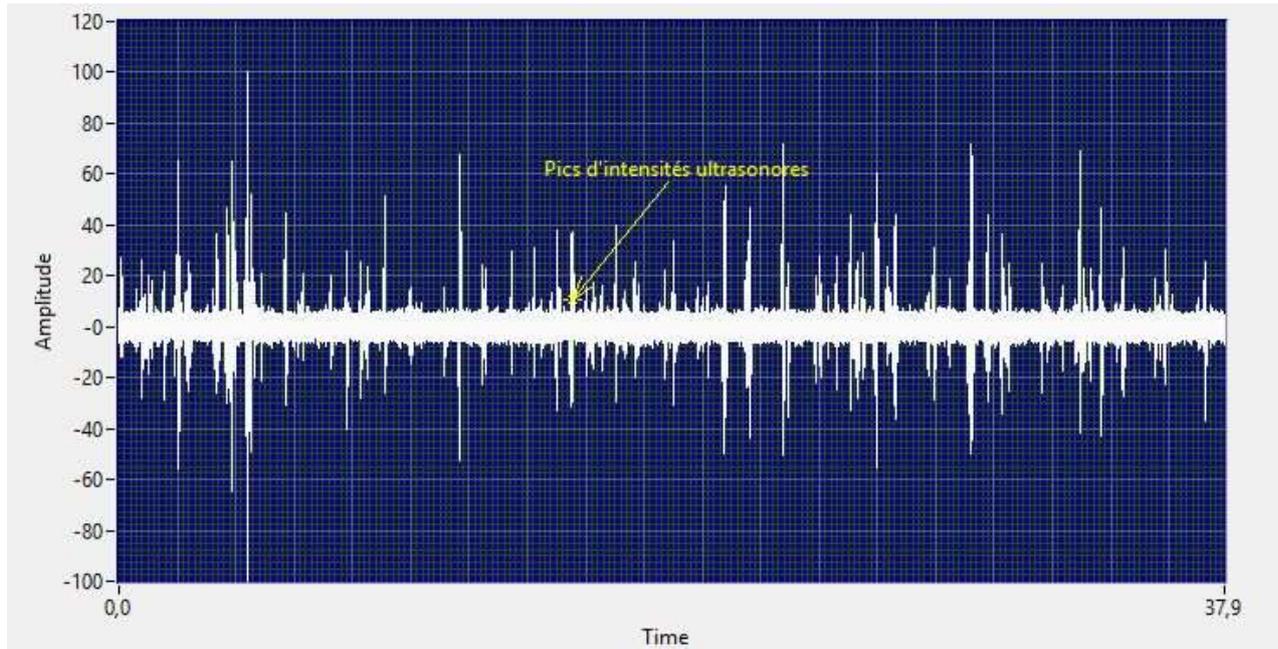
Écoute du palier T20.

L'écoute ultrasonore à l'aide de l'Ultraprobe UP15.000 et la visualisation du spectre ci-dessus montrent un palier avec des débuts de défaillances. Il est conseillé de suivre de façon périodique ce roulement grâce à la technologie ultrasonore.

Intensité Ultrasonore mesurée : 0 dB
